낙농육우시설의 문제 점과 개선사례 고찰⑤

경기도 가평군의 소규모 재래식 목장 편

김동균

상지대 축산학과 교수

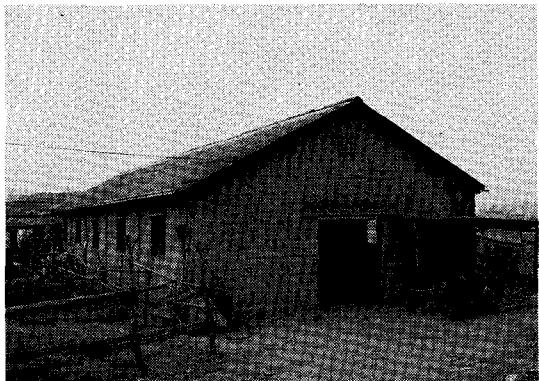
〈사진 1〉 A목장 우사의 외관(용마루나 처마에 어떠한 환기조치도 취하지 않았다)

시멘트 블록을 거칠게 쌓아 내부만을 미장으로 마무리 하였으며, 지붕과 벽면 어느 곳에도 단열재를 쓰지 않았다(사진 1). 헛간을 건물에 기대어 지은 점(이것을 전문용어로 lean-to addition이라고 한다)은 매우 자연스러워 보인다.

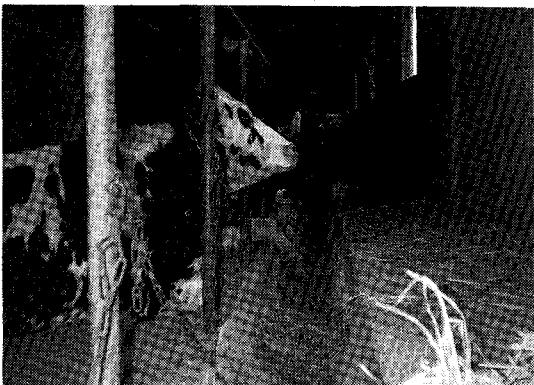
〈사진 6〉 우공의 휴식자세(항상 목을 들고만 있어야 한다)

분뇨구의 나비와 깊이는 각각 30×16cm였고, 우상의 길이는 155cm에 불과하여 <사진 5>와 같이 분뇨가 자주 넘친다고 하였다. 계류는 우상구분대에 부착된 사슬을 목거리에 거는 방식을 택하고 있으며 그 밖의 채식통제시설은 아무 것도 없었다. 이 경우, 개체별 사료급여량을 조정하기란 사실상 어려우며, <사진 6>과 같이 휴식시에 목을 의지할 방도가 전혀 없는 것이 문제점으로 나타난다.

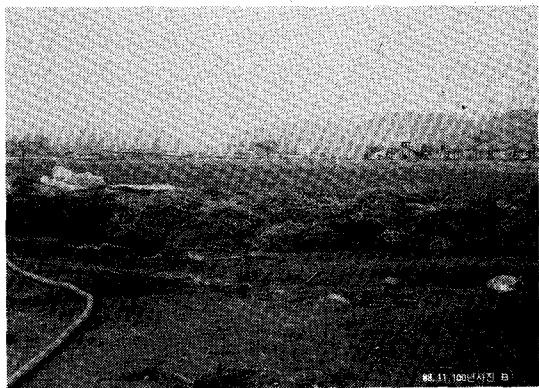
한편, 분뇨처리의 실태를 보면, 똥과 깔짚을 각각으로 치운 것을 우사 한 옆의 공터에 야적하였다가 사료포에 내고 있으며 야적장의 바닥은 검게 오염되어 있었다 <사진 7>. 그리고 오줌과 잔량의 분뇨는 우사북벽 중앙에 마련된 높조 <사진 8>를 경유하여 그대로 하수구로 흘려보내는 방법을 취하고 있었다. 물론 <사진 9>의 포크가 말해주고 있듯이 이 과정에서 건더기는 수시로 건져올려 지겠지만 결국 그 용액은 하천을 오염시키는 원인이 되고 말았다 <사진 10>. 이 과정은 우리나라 소규모 목장의 현실을 거의 그대로 반영한 것인데 그렇다고 영세한 목장에 막대한 자금을 들여(이 집의 경우 최소한 2백만원은

<사진 7> 퇴비 야적장(일대의 토양이 썩어 있다)

이 상황에서 응급조치를 취한다면 농조 뒷편에 단계 정화시설을 하거나 누출폐액을 임시로 계류할 용덩이(lagoon)를 깊이 1m, 넓이 두당 20m^2 수준으로 마련해야 할 것이다. 그리고 퇴비장의 바닥은 최소한 콘크리트 포장을 하여야 한다.

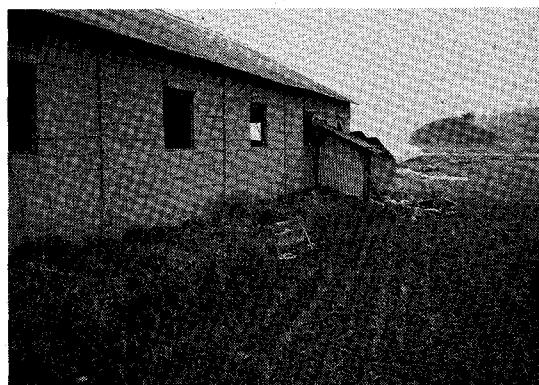
<사진 8> 북쪽 벽면과 높조(우측 세번째 창문 아래에 있다)

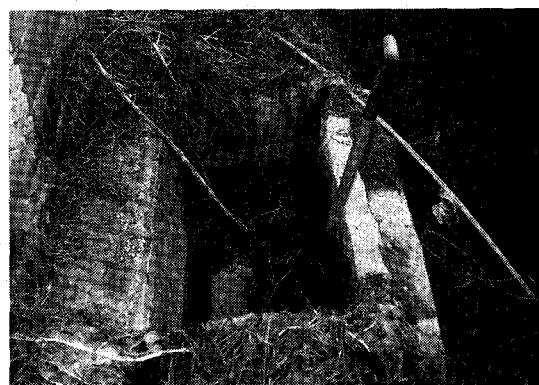
<사진 9> 높조와 포오크(고형물을 수시로 건져낸다고 한다)

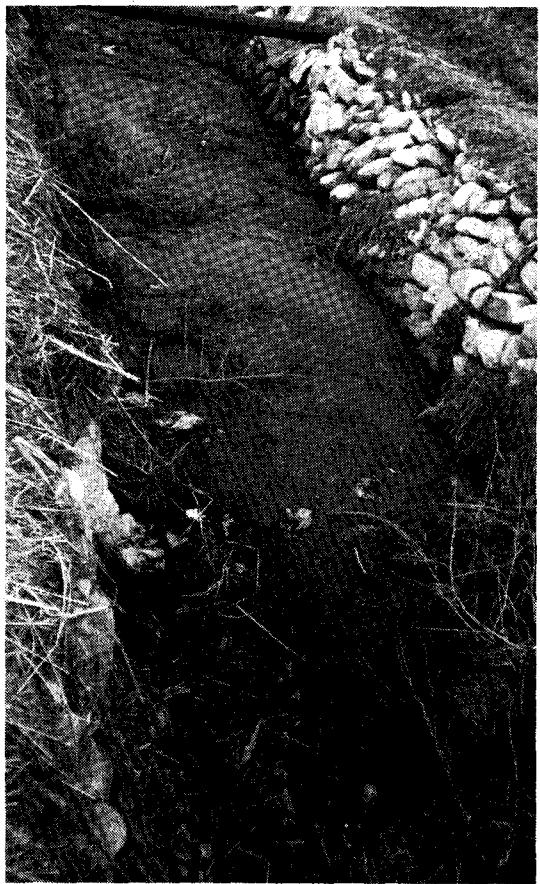
(사진 10) 폐수로 오염된 뒷 개울

필요하다고 본다) 정화처리시설을 완비할 것을 명령하고 불이행시에 구속하는 것이 능사가 아니라 정부 차원에서도 오염하천의 유입처에 종합적인 처리시설을 고려하는 것이 바람직하다고 본다. 영국에서는 테임즈강 주변의 목장에 대한 폐기물 처리설비를 국가 차원에서 개발하고 지원하였음을 당국은 유념해 둘 필요가 있다.

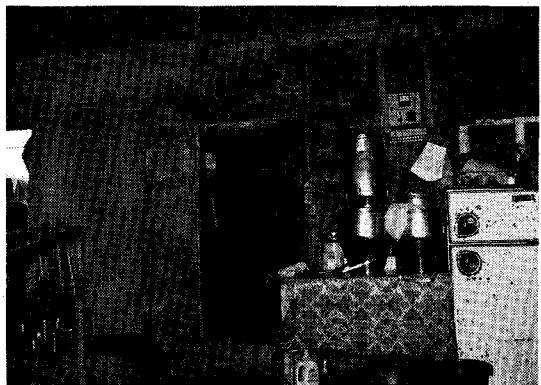
우사 한 구석에 진공펌프와 약품 그리고 냉장고가 비치되어 있으며〈사진 11〉 착유기는 그 바로 옆에 이어지는 우상 파이프에 걸어 건조시키고 있다〈사진 12〉. 그 맞은편 구석에는 거금을 주고 구입한 360L 용량의 냉각기가 조심스럽게 모셔져 있다〈사진 13〉. 냉각탱크가 나무평상 위에 올려진 것은 아마도 착유 차량이 못 들어 올 경우에 우유통에 다시 담아 통과 지점까지 운반하기 위함이 아닌가 생각된다. 이상의 장면에서 알 수 있듯이 많은 영세농가는 기계 설비의 관리소홀이나 착유위생에 대한 인식의 미흡으로 기계고장 또는 불합격 유의 판정으로 고심하는 경우가 많았을 것으로 짐작된다. 이와 같이 옹색한 설비 체계는 영세농가의 견약성과 전면목을 보여주는 장면이라고 하여도 과언이 아닐 것이다.

〈사진 12〉 우유통과 착유기의 건조상태(우상 구분용 파이프 위에 걸려 있는데 먼지로 오염될 가능성이 높다)
