데어리 코랄(Dairy corral)의 이용 실태

김 동 균
상지대 축산학과 교수

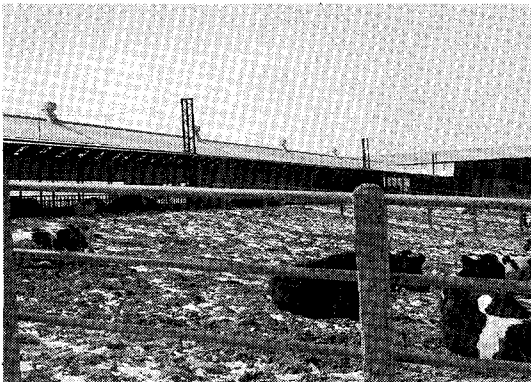
(사진 5) S목장의 운동장(차마지지용 지주마저 Y목장과 같은 형태이다)

이러한 구조는 S목장의 급사통로(사진 3)를 규모만 축소하여 그대로 옮겨 놓은 듯이 보인다. 이들 두 목장은 사육규모와 기계화의 정도만 다를 뿐 시설의 배치원리나 구조적 특성이 거의 일치하고 있는데 그 유사성은 운동장의 모습(사진 4, 5)이나 착유실의 위치, 그리고 사일로의 위치 등에서 더욱 분명히 나타나 있다.

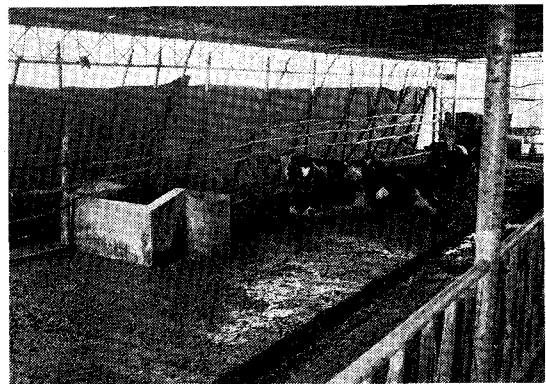
초임우가 수용된 상태는(사진 7)에서 보는 바와 같이 북쪽 벽을 비닐천막으로 가리고 있으며, 채식장의 바닥면을 낮게 시설하여 배설물의 집적효과를 노린 듯 하다. 그러나 쪼소의 배설행동이 때와 장소를 가리지 않는 특성이 있기 때문에 휴식장의 상태는 기대했던 것보다 다소 불결하다.

사진 7 초임우의 수용상태(북벽을 천막으로 가려 주었다)

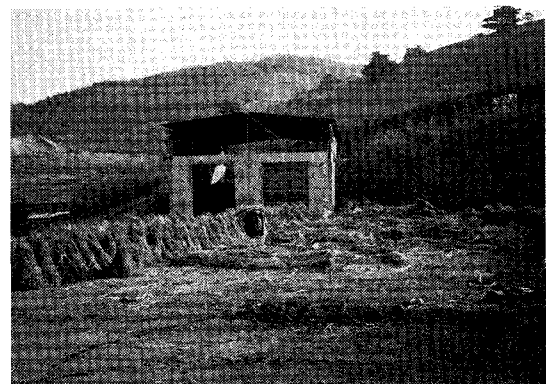
사진 8 Y목장의 병커사일로(뒷편 초지에서 수확하여 뒷면으로 투입하고 앞에서 꺼낸다)

Y목장은 전형적인 벙커사일로를 이용한다(사진8, 사진1의 우측). 즈액을 유출시키는 조치는 별도로 취하지 않았으나 그 내부는 〈사진 9〉와 같이 압착작업을 할 수 있도록 윗부분에 작업장비의 투입공간을 확보하였으며, 표면을 비닐과 헨 타이어로 눌러 놓았다. (최근에 국내 폐 타이어 처리가 심각한 문제로 보도되고 있는데 이를 사일로의 진압용이나 마찰목 대용품으로 활용할 것을 권장한다).

거의 같은 위치에 S목장은 투입과 인출작업을 완전히 기계화하고 TMR믹서로 직접 연결할 수 있는 500톤급 철제사일로 2기를 설치하였으며(사진 10), 젖소의 능력에 따라 배합 사료는 〈사진 11〉과 같이 직선 운행으로 손쉽게 분배하고 있다. 그러므로, Y목장이 앞으로 추진해야 할 급사시설의 개선 방향은, 사일로와 사조 사이의 공간에 사료조리실(feed room)을 마련하여 젖소 계층별 영양소 요구수준에 맞는 사료를 원활하게 공급하는 일이 될 것이다.

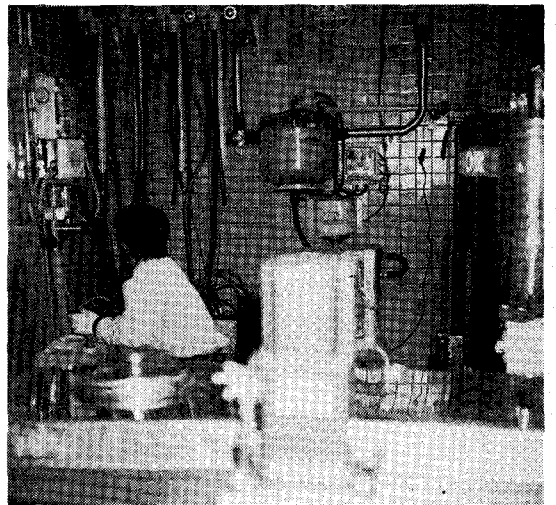
그리고 〈사진 13〉의 반대편은 냉각기와 진공펌프 등을 시설한 우유처리실(사진 15의 벽면으로 막힌 부분)이 연결되어 있는데 이로써 이 목장의 경영주가 착유위생이나 착유장비의 관리에 상당한 식견을 갖추고 있음을 알 수 있다. 즉, 벽면으로 차단해 주는 이 간단한 조치로 우유를 관리하는 장소의 청결과 기계설비의 보존 및 관리에 큰 효과를 준다는 것을 〈사진 16〉은 잘 입증하고 있다. Y목장은 이 시설로 40~45두의 젖소에서 매일 약 900kg의 젖을搾다

〈사진 16〉 Y목장의 우유저장실 내부(벽과 바닥은 타일로 내장되어 있다)
