# 여름철 타이어 安全使用管理

宋 永 琦\*

\*大韓타이어工業協會 技術課長

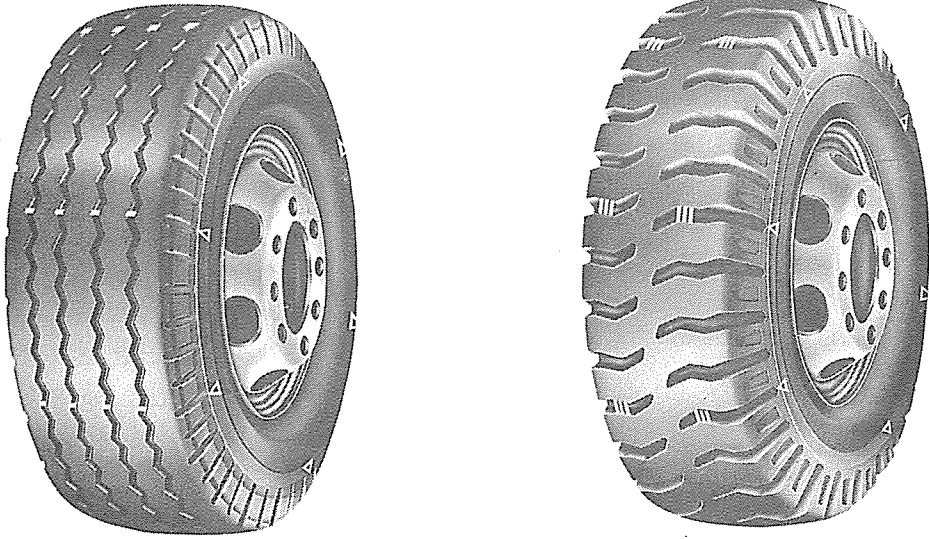
(그림 1) 타이어 마모한계

타이어 磨耗限界는 타이어 옆면(Sidewall)의 삼각형 '△'의 꼭지점이 가리키는 트레드(接地面) 홈속에 1.6mm 높이로 볼록하게 표시

되어 있는데(그림 1 참조), 磨耗限界 1.6mm 이하인 타이어를 사용하면,

- ① 펑크발생률이 30% 이상 높아지며,
- ② 制動距離도 30% 이상 길어지고,
- ③ 또한 빗길에서는 물을 헤쳐내는 기능이 떨어져 Hydroplaning(水膜) 현상이 발생하여 잘 미끄러질 뿐만 아니라 브레이크 및 핸들이 말을 듣지 않아 위험합니다.
