大韓熔接學會誌  
第9卷第4號 1991年 12月  
Journal of the Korean  
Welding Society  
Vol.9, No.4, Dec., 1991

## 수도용 대형 강관의 용접부 설계 개선에 관한 연구

### A Study on Improvement of Weldment Design for Large Steel Water Pipes

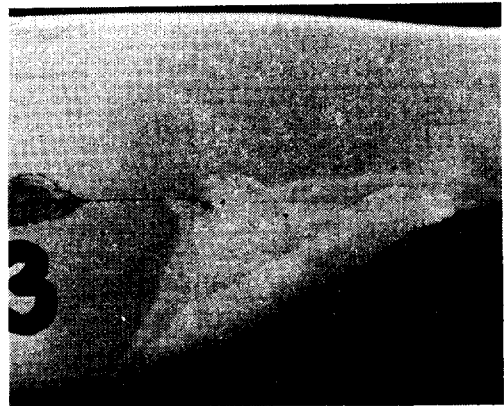
**Fig. 6** Typical macro cross section of field weldments

현재 상수도관의 용접부를 조사하여 용접설계에서 개선의 여지를 찾고자 하였는데 이를 위해서 현장 수도관용접부의 용입정도, 불순물의 혼입 등의 용접상태와 용착량을 조사하였고, 특히 용착량을 현재의 표준품셈과 비교하고자 하였다. Figure 6에 현장 채취시편의 내외부 용착부의 대표적인 마이크로단면사진을 보여 주고 있다. 불순물 등이 개재된 흔적은 있으나 대체로 양호한 용접형태를 보이고 있다. Table 6에서는 용착량 조사결과를 보여 주고 있다. 이 결과에서 보여 주듯이 채취한 시편의 경우 현재의 용착량은 현행 정부 표준품셈에 비해 대체로 낮게 나타났다.

(a) Outside weld

(b) Inside weld

3) 현장용접부의 단면 조사 결과, 불순물의 개재 흔

적이 다소 있었으나 대체로 양호한 형태를 보였다. 현장채취시편에서 용접위치에 따라 용착량의 차이를 일관되게 발견할 수 없었으며, 대부분의 경우 현재의 표준 품셈을 준수하기 위해 모재 부분을 과다 하게 용융시키는 것으로 나타났다. 수구와 삼구간의 간극으로 인하여 용착량은 다소 크게 나타나는 경우도 조사되었으나 대부분 정부표준품셈보다 낮게 나타났다.
