# 지상진료실

## 매복치 (Impacted tooth)

전남대학교 치과대학 치과방사선학교실

#### 4. 지지주위염의 방사선사진상

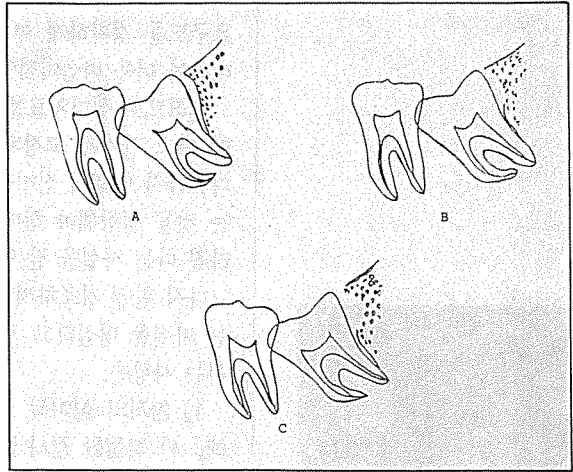
지치주위염(pericoronitis)은 초기에는 방사선사진상의 변화를 나타내지는 않고(그림 A) 임상적으로 완전히 맹출하지 않은 치아의 치관주위 조직의 염증성 변화만을 나타낸다. 질병이 진행하면서 치관주위 bony crypt의 radiopaque line이 부분적으로 소실되는 양상을 관찰할 수 있다(그림 B). 지치주위염이 더욱 진행하면, 골과 괴양상도 관찰된다(그림 C). 지

치주위염은 구내방사선사진에서 잘 관찰되지만 Skull Posterior-anterior view(하악 지치 원심에 반달모양의 radiolucency를 나타낸다)와 panoramic radiograph(하악 지치의 원심에 flame-shaped radiolucency로 나타난다)에서도 잘 관찰 할 수 있다. 지치주위염은 합병증으로 pericoronal abscess로 진행하며, 주위 조직에 염증이 파급되어 연하곤란을 유발하기도 하고, cellulitis나 Ludwig's angina등으로 진행할 수도 있다.
