방화사건의 수사 사례

송재철 <화재조사 전문가>

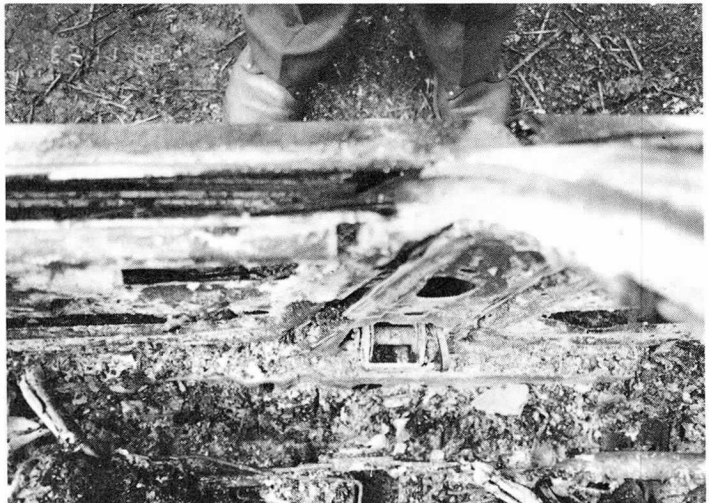
<외부 도장은 물론 타이어까지 완소된 프레스토차의 외관>

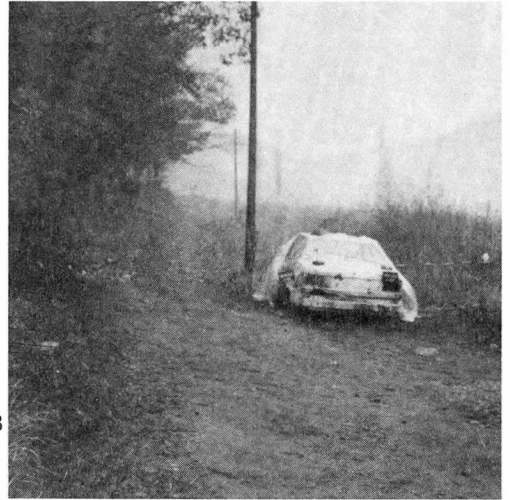
<비닐을 덮어 놓은 불 탄 승용차>

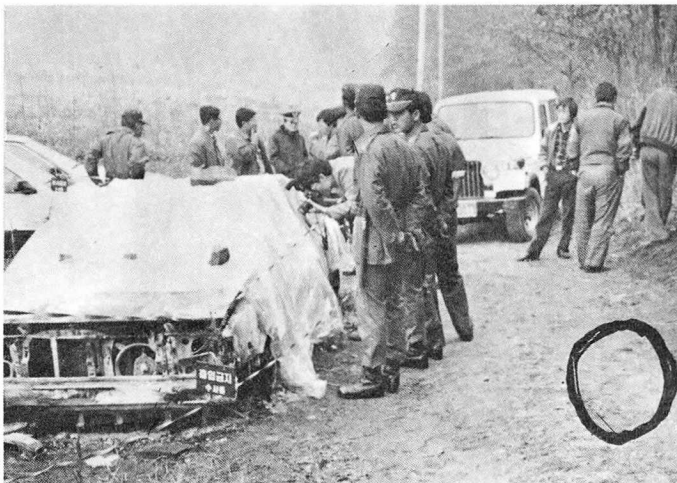
<○ 표는 운전석 창문유리의 비산 흔적이고 조수석 창문 유리는 사진좌측 눈으로 비산되었다>

즉 현장에 소훼된 승용차의 운전석 창유리와 조수석 창유리가 좌우 길바닥과 논바닥에 박살이 난 채 각각 4m이상씩 멀리 흩어진 점이다.

이 현상은 차내부에서 탄 물질이 석유였거나 또 외부에서 문을 열거나 창문을 내리고 불을 질렀다 해도 설명이 안되는 현상인 것이다.

다시말해 이 승용차는 분명히 모든 문과 창이 닫혀진 상황에서 다량의 고인화성(저인화점)인 액체 가연물, 즉 휘발성이 강한 유류를 운전석과 조수석에 붓고 소사자 자신이 불을 붙여 외부인에 의해 살해당한 것처럼 위장한 것이다.

석유는 상온(常溫)에서 증발 속도가 낮기 때문에 폭발력은 고사하고 인화초차 되질 않아 심지 역할을 할 다른 가연물에 부어 불을 붙이게 되는데 이때라도 유리창이 닫힌 채 점화 후 차문이 닫히면 자연 소화(消火)되는 것이 당연한 것이다. 따라서 이미 운전석과 조수석 창유리가 박살이 나면서 비산된 현상은 내부에서 연소가(실제는 폭발적 연소현상) 상당량의 압력이 수반됐어야만 가능한 것으로서 뒷좌석 양 창유리와 강화된 전·후면 유리는 폭발이 이루어진 후 계속된 연소과정에서 흘러 녹아 내린 점은 유류 살포위치가 앞 좌석쪽임을 나타내고 있는 것이다.
