대관령 대단위 목장의 시설 (2)

상지대학교 축산학과 교수

김 동 균

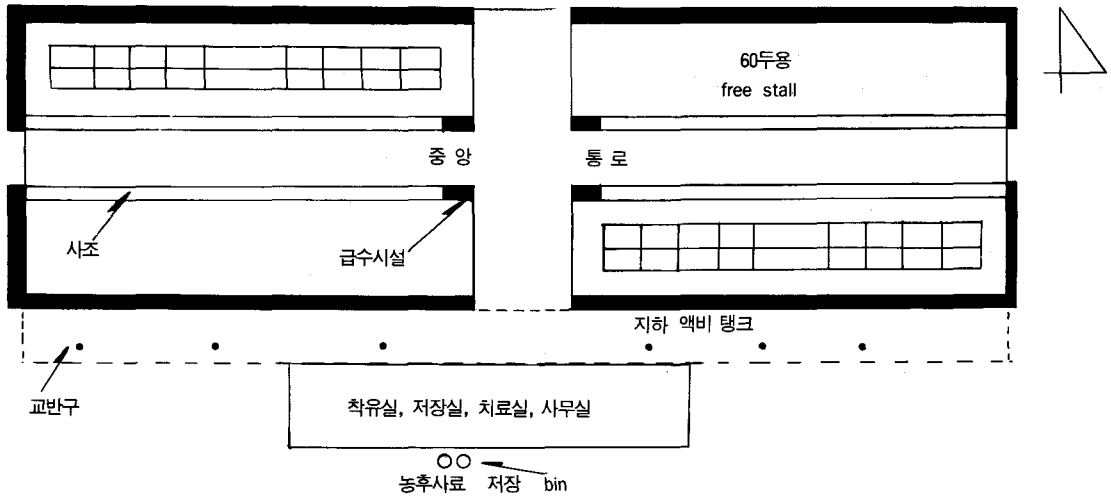
〈그림1〉 1단지 후리스톨우사의 구조(국내에서는 처음으로 쓸만한 대형 free stall 우사였다)

레이아웃이 '83년에 이루어지고 '84년에 건설하여 '85년초부터 사용하기 시작한 후리스톨 우사는 240두의 착유우를 4개 그룹으로 구분하여 수용할 수 있는 규모인데 기본 구조는 〈그림1〉과 같고, 건설현장의 상황은 〈사진8〉과 같다. 이 우사는 웅색함을 면하기 위하여 시설부지 (8천평)도 새로 장만하여 건설되었는데 착유실 말고도 1단지 사무실 및 부속시설(수의진료실, 검사실, 자료실)을 갖추느라고 원래의 설계보다 거창한 건물이 되었다.

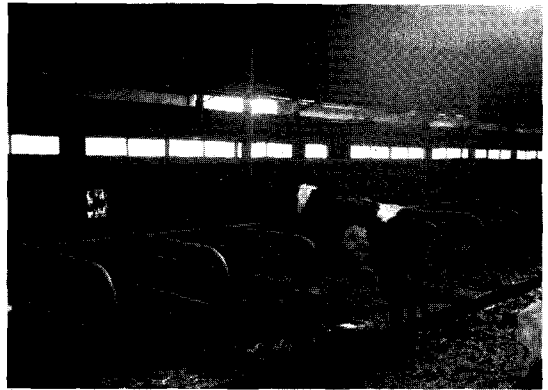
〈사진 11〉 1세대 후리스톨의 구조(직선배열형이며 우상구분대는 국내 처음으로 서스펜션 타입을 활용하였다)

한편, 우상의 구조는 전형적인 서스펜션 스톨다바이더의 양식을 취하였으나 견고성을 높이기 위하여 우상 구분대의 하단에 보강대를 설치하였다(사진 11). 그러나 이것은 우상의 청소작업을 생략화시키는 데에는 다소 불편함을 주기 때문에 이후에 신축한 우사에서는 이 보강대를 없애버렸다.

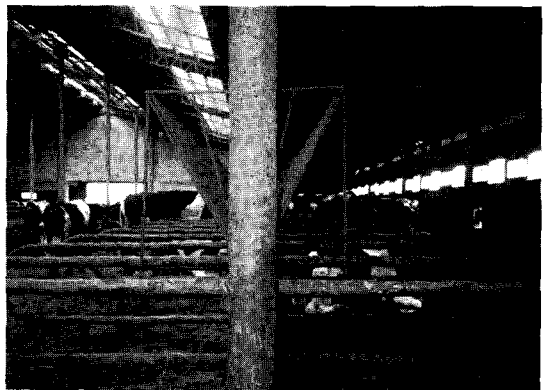
〈사진 12〉 환기시설을 개선한 모습(기존 창문위의 처마밑 환기구를 개방하였으며, 벽면에는 흡기구와 환풍기를 설치했고, 막혀있던 옹마루를 전체적으로 텅텅)

이 우사는 2년쯤 뒤에 〈사진 12〉에서 보는 바와 같이 처마밑 환기구와 하부 흡기구를 보강하였으며

(사진우측), 용마루쪽은 건물 전체를 폭 30cm정도로 완전히 개방함으로써(사진 좌상단) 환기문제를 해소하였다. 그리고 건조나 벗짚을 효과적으로 급여할 목적으로 침상머리말에 乾草架(사진중앙 구조물)를 설치해 주었다. 또한 이 우사에서 확인된 점으로 “용마루환기구의 개방은 우천시 눈이나 비가 들이칠 것이다”라는 일반적인 우려와는 달리 대류 효과가 작용하여 그 유입량이 경미하다는 사실은 특기할 사항이었다.

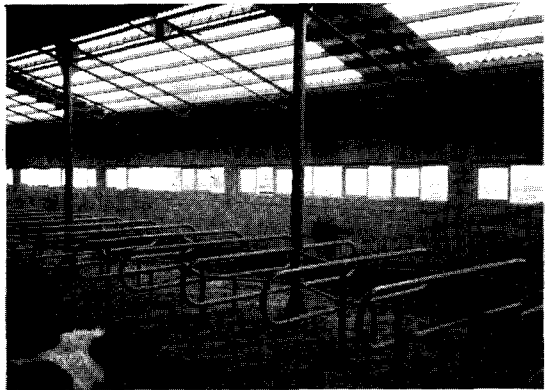
〈사진 15〉 지그재그 우상의 설치현장(젓소들이 불편없이 이 시설을 잘 이용하고 있으며 환기탕인지 우상의 건조상태가 좋았다)

한편, 지그재그 우상(사진15)을 설치하게 된 주된 까닭은 우상의 건축면적을 줄여보자는 의도였는데 〈그림2〉에 나타난 바와 같이 1조의 특별우상에서 0.6~0.7m의 건평을 절감하게 된다. 이 건물은 통로 양측에 복렬 우상이 설치되어 있고 건물의 길이가 65m에 달하므로 기존의 설계양식에 비하여 약 45평의 건평을 줄이는 결과가 되었다 {통로개선 1.0m+우상개선 1.3m}×65m=149.5㎡} 그러나

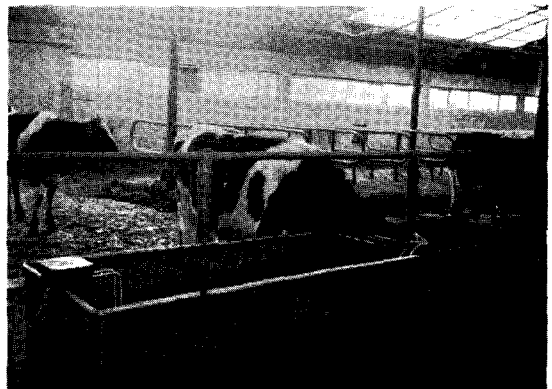
〈사진 16〉 고심끝에 완성한 급수시설(대관령 기후 조건에서 물을 얼지않은 상태로 공급하는 일은 매우 중요하고도 어려운 일이었다. 최근에는 급수통의 철판을 스테인레스로 교체하고 있다)

대관령에서 겨울철 급수문제는 한 때 지극히 풀기 어려운 숙제였다. 지표면으로부터 1m이상이 얼어붙는 조건에서 2천5백두의 젖소가 마실 물을 원활히 공급한다는 것은 결코 쉬운 문제가 아니었다. 더구나 영하 30도를 넘나드는 혹한기에는 실내온도를 영하 10도 이상으로 유지하기가 거의 불가능하므로 운 좋게 물을 끌어들이는다고 하여도 실내에서

얼어붙는 경우가 허다하였던 것이다. 〈사진16〉의 급수시설은 이러한 자연환경과 악전고투하는 과정에서 태생된 작품으로서, 철저하게 단열재로 보호된 급수관과 단열처리된 물통 그리고 언제든지 가온이 가능하도록 설계된 히터(사진 좌하단)로 구성되어 있다.
