대관령 대단위 목장의 시설 (3)

김 동 균

삼지대학교 축산학과 교수

6. 일단지 착유실

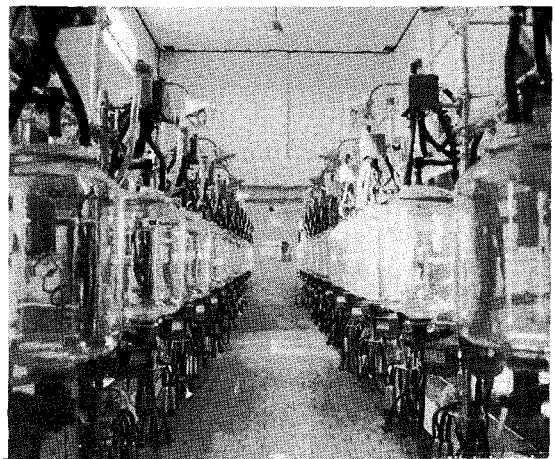
〈사진17〉은 완공직후의 착유실 내부를 찍은 것인데 처음부터 착유속도 감지장치(milk jar 윗부분의 육면체 멍치)를 설치했음을 보여주고 있다. 높은 천정은 착유실에서 발생하는 수증기를 소화하기에 넉넉하며, 착유포인트마다 설치된 조명등은 해가 짧은 겨울 새벽이나 저녁에도 착유작업을 원활하게 돕고 있다.

〈사진 17〉 단일규모로서는 국내 최대인 2×12.24두용 헤링본형 착유실 내부(설치 당시 첨단 편의장치를 고루 갖추었다)

사실 이 사진(17) 상으로도 조명등의 위치는 적절하지 못하다. 엄밀히 말하자면, 전등의 꼭지는 작업통로쪽으로 나 있는 것보다 착유상(攪乳床)의 후반부-소가 들어섰을 때 유방이 놓이게 되는 위치-로 향하는 것이 더 바람직스럽다. 때문에 전문 설계사들은 착유실의 전등위치를 착유통로 선단으로부터 착유상 쪽으로 30cm지점 수직 상방 천정에 설치할 것을 권고하고 있으며, 그 밝기는 복열(좌우 2열)헤링본 착유실일 경우 형광등 40watt 짜리가 좌우로 1줄씩 끊임없이 이어지는 정도이어야 한다.

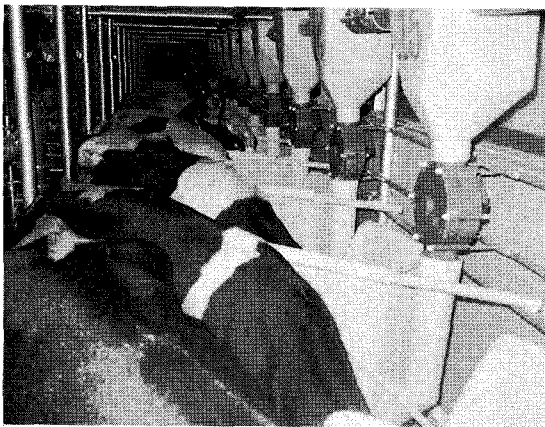
한편, 착유상에는 착유우군의 능력에 따라 일정량의 농후사료를 급여할 수 있는 오거컨베이어(auger conveyor)가 설치되어 있는데(사진18), 이 사진 역시 완공당시('85)에 찍은 것으로 당시에는 첨단설

〈사진 18〉 착유실 농후사료 공급용 오거컨베이어(우군의 능력에 따라 일률적인 정량을 설정하여 공급할 수 있다)

비였다. 이 장치는 착유실내에서 일정량의 사료를 공급할 수 있도록 고안되어 있으나 개체별로 차등급여하기는 곤란하게 되어 있다. 때문에 사양부서에서 각 우군별로 조사료의 사정과 농후사료의 품질을 고려하여 배합사료의 급여기준을 설정하면 착유관리자는 입실하는 우군이 어느 그룹의 것인지를 확인하고 그 기준대로 사료를 주어왔다.

그런데 설상가상으로 이 착유실에는 관찰통로마저 설치되지 않았다(사진18참조). 그러면 그 많은 두수의 유량을 어떻게 조사해 왔는가? 놀랍게도 그 작업은 착유중인 젖소의 등을 밟고 다니면서 이루어져 왔던 것이다! 조사자는 그 위를 걸으면서 머리쪽에 붙어있는 귀번호를 확인하고 그것을 착유자에게 순서대로 부른다. 착유자는 그 순번에 따라 유량계(밀크자)를 확인하여 장부에 적는다. 이 일은 적어도 보름에 한번꼴로 반복되어 왔다. 이 작업은, 처음에는 젖소에게 상당한 충격을 주었을 것이며, 작업자에게는 고통하는 스틸을 느끼게 하였을 것으로 짐작된다. 이 문제를 극복하기 위하여 얼마 후 착유상 윗부분에 관찰용 발판을 설치하게 되었으며, 앞에서 언급한 바와 같이 개체기록의 전산화와 함께 개체식별, 유량조사, 유방염 판정, 발정체크 및 개체별 농후사료 구분 급여에 이르기까지 컴퓨터 제어체제의 도입을 구상하고 있다고 듣고 있다.

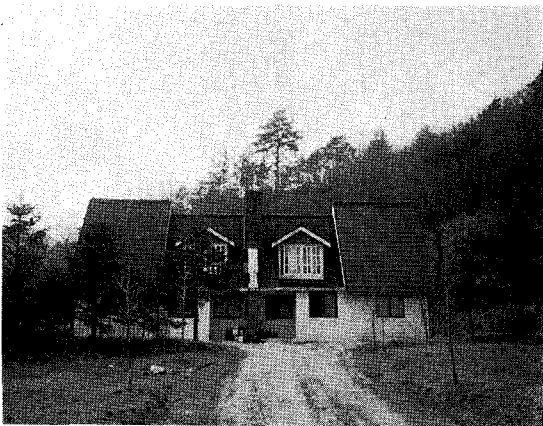
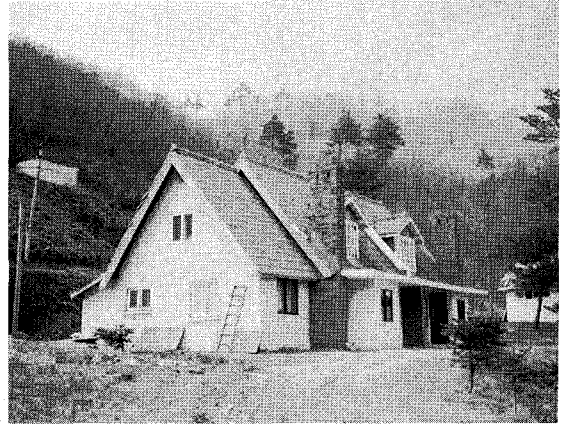
비록 간부사택이기는 하지만 <사진 25, 26>의 집들은 깊은 산중의 자연환경에 어울리는 구조를 보여준다. 가파른 지붕과 벽돌 굴뚝의 모습은 유럽풍을 풍기고 있으며, 특히, 다락방의 창문은 심산유곡의 정취와 너무도 좋은 조화를 이루고 있다. 이 사택들

<사진25> 그림같이 지어놓은 간부사택 A (현재는 목장장 관사로 이용되고 있으며, 이층 다락방에서 바둑을 두는 맛이 그 만이다)

<사진26> 산중 별장의 맛을 풍기는 간부사택 B (경사가 가파른 지붕물매와 높이 솟은 벽돌 굴뚝이 산 경치와 조화를 이루고 있다)
