대관령 대단위 목장의 시설 (4)

김 동 귄

상지대학교 축산학과 교수

10. 2단지의 입지조건

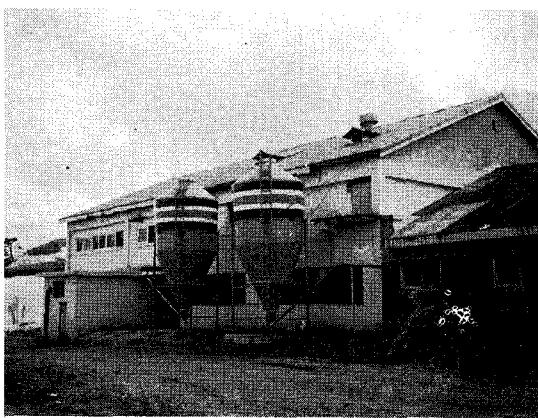
〈사진 27〉 해발 1,050m에 위치한 오단지 사물실과 착유실(오른쪽에 연결된 건물이 착유우 대기장이다)

이곳은 1단지 시설체계가 현대화되기 직전인 83년 까지는 경산우 전용 시설로 활용되었기에 환축을 제외한 모든 착유우들은 이곳에서 관리되었다. 따라서 2단지 착유실(사진 27)은 삼양목장이 낙농으로 전환하던 당시에 목장의 심벌처럼 소개되기도 하였다. 특히, 착유장면을 관찰하도록 설계된 사무실은 당시로서는 세인(世人)들의 관심을 끌기에 충분했으며, 대부분의 견학자들을 압도하는 중요 코스이기도 하였던 것이다.

한편, 착유우대기장과 착유실(사진 27)은 일찌기 십년전부터 전문적인 시설체계를 이용하였으나 기능적인 면에서는 상당한 변화를 보여왔다. 처음에는 일본기술로 시공되고 내부설비도 일제를 도입하였으나 농후사료공급장치가 수동식이었고 착유장비의 성능도 미흡하여 칠년전에 스웨덴제 설비로 대폭 교체하였으며 콘크리트 마감형 실내표면에 타일을 붙인 것과 그 이후의 일이다.

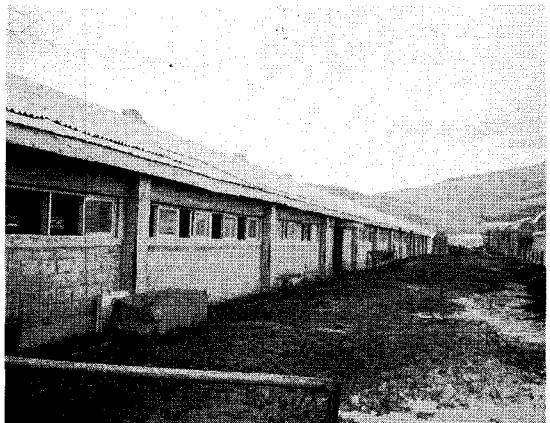
〈사진 28〉 길이가 100m에 달하는 2단지 우사의 측면(이러한 구형 우사가 6채가 있으나 내부는 모두 개조되었다)

2단지는 32두를 동시에 착유할 수 있는 국내 최대의 착유실(2×8 herring bone parlour, 2실)을 보유하고 있으며, 재래식 우사를 개조한 6동의 대형우사(건물의 길이가 100m에 달함; 사진28) 및 1동의 최신형 우사

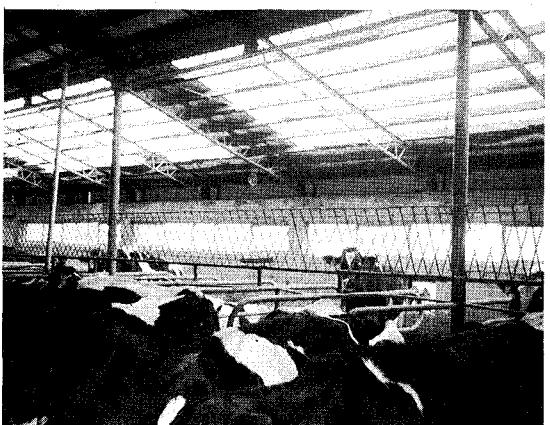
〈사진 29〉 지그재그 우상으로 새로 지은 신축우사의 내부(안개가 많은 이 지역의 기후를 고려하여 채광에 많은 배려를 하였다)

(사진 29), 그리고 총 7천톤 규모의 퇴비장 및 액비탱크를 보유하고 있다. 또한 조사료 저장시설로서 석축을 쌓아 만든 대형 병커사일로(사진30) 4기(총 4천톤 용적)를 우사 주변에 포진시키고 있다. 그러나 시설의 구조적 특성은 대체로 1단지의 그것과 비슷한 개성을 지니고 있다.

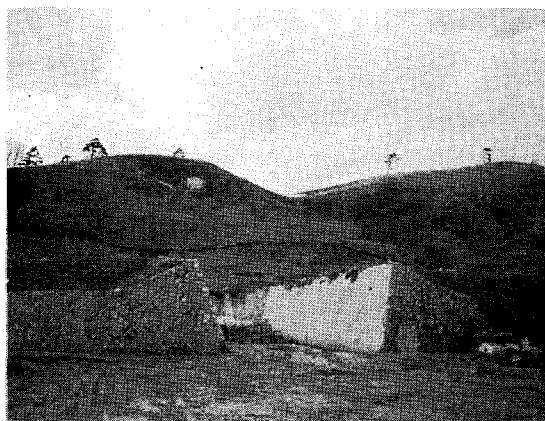
〈사진 30〉 오단지의 대형 병커사일로(가장 큰 것은 1,500톤 짜리도 있으나 활용효과는 오히려 작은 것이 낫다)

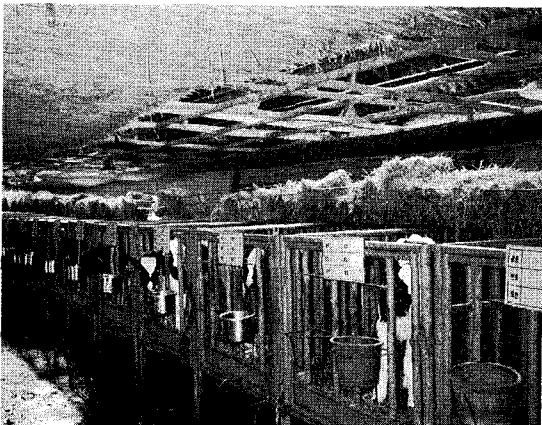
〈사진31〉은 환경학적 원리를 잘 활용하고 있는 2단지의 포유독우사 내부를 보여주고 있다. 이 사진은 아직 잔설이 남아있는 봄에 찍은 것인데 건물의 보온기능 강화를 위해 천정을 갈대발로 덮고 있으며(실내용적을 줄이고 절연력을 높임으로써 난방기의 열효율을

증대시킴), 사육상 뒷부분의 건초가(hay rack)는 건초공급작업의 편의와 더불어 송아지의 후방 벽면에서 감지되는 냉기를 차단해 주는 효과를 동시에 올리고 있다. 그리고 호흡공간 윗 부분을 개방하여 신선한 공기의 유입을 원활히 하고 있는데 이 공기는 처마밑 환기구를 통과하면서 간접 대류되므로 송아지에게는 스트레스를 주지 않는다. 포유실의 수용규모는 50두 수준이었다.

〈사진 31〉 잘 정돈되어 있는 포유독우사의 실내
(바닥의 건조상태 유지를 위해 상설식(上設式)을
도입하였다)

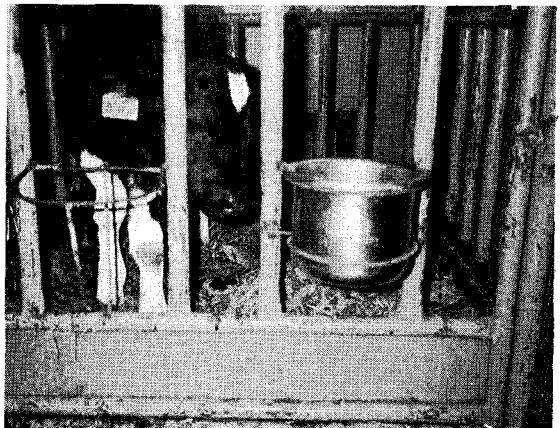
또한, 포유중인 송아지들의 액상사료는 포유병을 사용하지 않는 대신 소독하기가 손쉬운 스테인레스 양동이를 이용하고 있는 점도 특이하였다(사진 32). (이 그릇은 특별히 따로 주문제작한 것이 아니라 착유시설을 개조하면서 구형 급사장치의 부속품을 재활용하고 있는 것이라고 함.) 이 사진을 자세히 관찰해 보면 개별 사육상 좌우측에 가는 눈금의 철망이 끼워져 있는 것을 발견하게 되는데 이것은 서로 빼는 습성을 통제하기 위하여 설치한 것이다. 그리고 바닥면은 건조상태의 유지를 위하여 깔짚을 두텁게 깔고 있다(재료는 낙엽과

〈사진 32〉 개별 독우상의 구조(스테인레스 우유통,
좌우 차단망, 바닥면의 상태를 주목할 것)

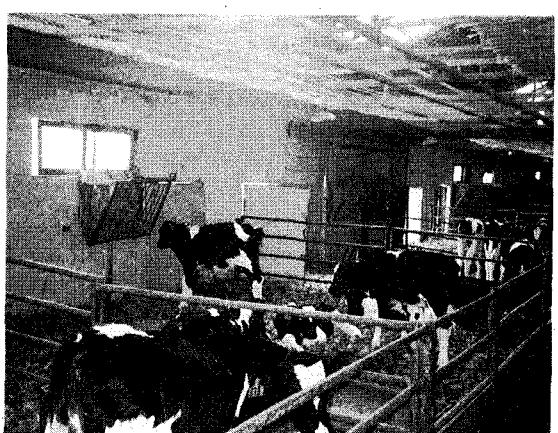
생후 6~8주령에 젖을 뗀 송아지들은 비슷한 또래끼리 집단으로 수용된다(사진 33). 이들은 충분한 건초와 이유사료를 먹으면서 쾌적한 침상에서 체력이 보완될 때까지 성장하게 되는데 그 기간은 2개월 정도이다.

〈사진 33〉 포유기를 갖 출업한 이유독우방(시설공간이 넉넉하여 한 칸에 5두이내의 또래들을 수용하고 있다)

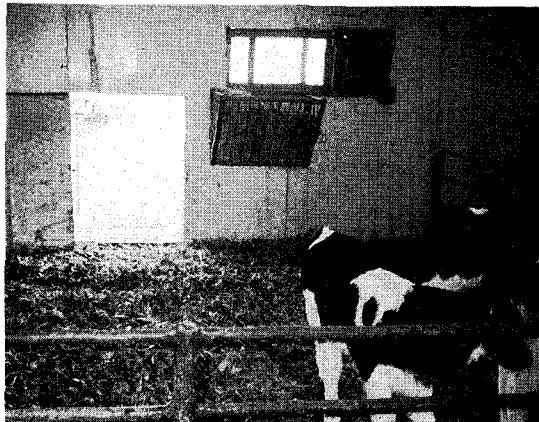
〈사진 34〉는 칸마다 설치된 운동장 출입문과 환풍기 그리고 바닥면의 상태를 보여주고 있다. 대부분의 송아지들은 이러한 관리체제에 잘 적응하고 있으며, 특히, 칸마다 벽에 설치된 건초가를 통해 건초에 맛들이는 훈련을 충분히 쌓게 된다. 이 연배에 물공급이 매우 중요한데 급수시설은 아직 자동화되지 않았다. 그러나 청결하게 제작된 물통(사진33의 하단에 비쳐진 자가제작품)으로 아쉬움 없이 제공되고 있다. [최근 포유독우에게도 물공급이 바람직하다는 연구결과가 발표된 점을 주목할 필요가 있다.]

〈사진 34〉 이유독우방의 바닥과 벽면의 구조(폭신하게 깔아 준 깔짚과 환기창 그리고 운동장 출입문은 이들에게 최선의 복지를 제공하고 있다)

이 시설은 구조 양식으로 볼 때 깔짚축적식 군사방(bedded-pack group pen)에 속하며, 비록 최근에 카프헛치와 수퍼헛치가 유행하고 있으나 이곳의 기후와 대단위목장의 관리적 특성을 참작한다면 최선의 선택이라고 할 수 있다.

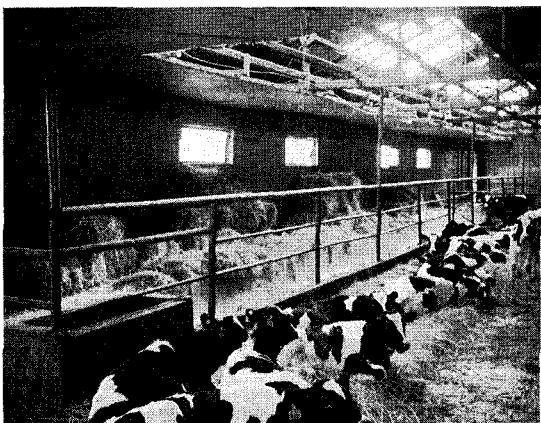
유롭고 넓은 공간에서 생활하게 된다. 〈사진 35〉는 이 그룹의 송아지들이 수용된 공간이다. 이들은 배설장소와 휴식장소를 스스로 선택하면서 다량의 사료를 소비하게 되므로 별도의 급사작업공간을 구비하여 관리하게 된다. 이 건물은 배설구역(사진우측), 휴식구역(사진중앙) 및 급사구역(사진좌측)으로 구성되어 있으며, 환기와 채광을 위하여 천정이 개방되어 있고 지붕에도 투명자재를 사용하고 있다.

〈사진 35〉 활동공간이 자유로운 육성우 사육실 (loafing pen 한켠에 깔짚을 깔아 침상을 만들어 주었으며 우측 맨바닥은 배설공간으로 이용되고 있다)

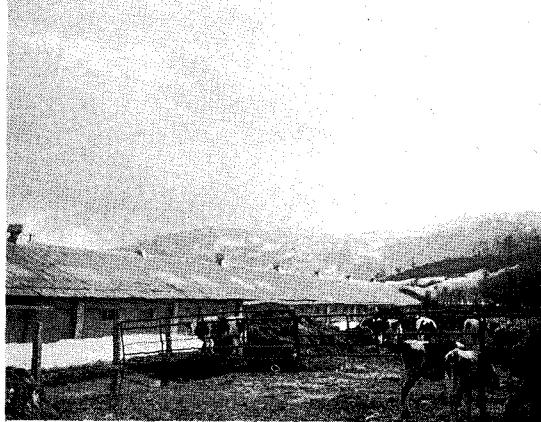
한편, 충분한 운동을 위해 옥외 운동장이 연결되어 있는데 혹한기를 제외하고는 항상 접근할 수 있도록 출입문을 개방하고 있다(사진 36). 운동장의 표면은 콘크리트로 포장되어 있으나 바닥면에는 적당량의 두엄을 남겨 놓고 있으며, 주기적인 청소작업으로 놓아진 두엄은 개간중이거나 생신중인 초지로 환원된다(사진 37).

〈사진 36〉 육성우사에 부속된 운동장[사진 뒷편으로 보이는 산이 황병산 정상(1,407m)이다]

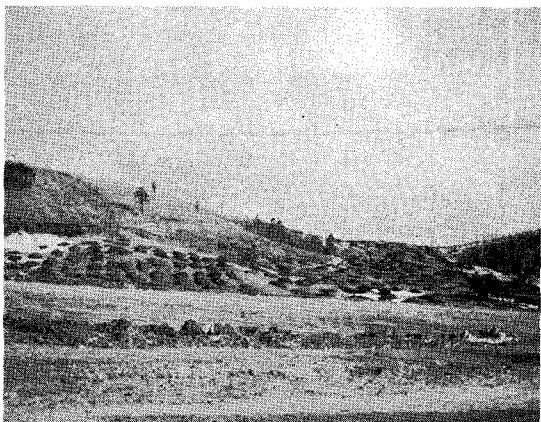
〈사진 37〉 삼정평 앞 둔덕에 간신풍인 사로포와 두 엄더미(이 일대가 예전에는 높지였으나 개간과정에서 옥토로 바뀌었다)

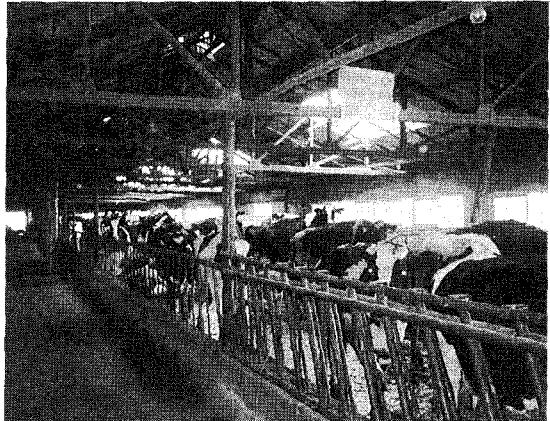
서두에서 밝혔듯이 2단지 우사시설이 구조적으로 1단지의 그것과 크게 다를 바는 없다. 다만 건물쪽이 좁은 재래식 루우즈반을 후리스톨로 전면 개조 하다보니 급사통로가 중앙을 통과하지 못하고 건물의 한 측면을 차지한 점과, 우상을 1열만 설치함으로써 건물면적에 비해 수용효율이 낮아진 점만 다를 뿐이다(사진 38). 이러한 개조방식은 건물당 수

〈사진 38〉 재래식 루우즈반을 개조한 모습(급사통로를 뽑고 남은 공간에 freestall을 1열밖에 설치하지 못한 점이 아쉽다)

용두수를 과거의 1/2로 줄이는 결과를 가져왔지만 복지적인 면에서는 대단한 개선효과가 있었다.

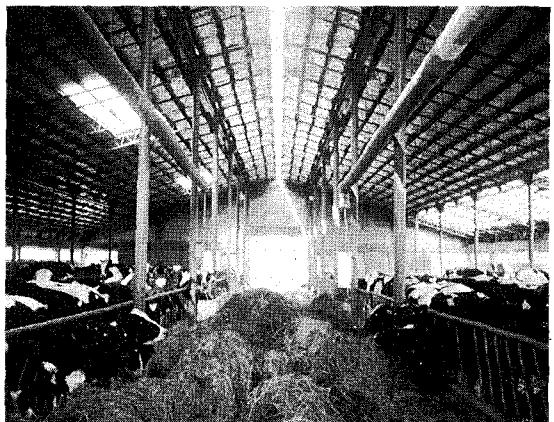
그대신 부족한 수용공간을 마련하기 위하여 우사를 신축할 수 밖에 없었는데 최근에 새로 지은 우사의 내부는 〈사진 39〉와 같다. 이 우사는 1단지 우사신축의 기술경험을 토대로 지은 것인데, 중앙용마루를 개방한 점과 지붕전체에 열반사단열재를 시공한 점, 지그재그우상을 도입한 점, 중앙통로에

〈사진 39〉 오단지에 신축된 free stall 우사의 실내(건물선단 벽체를 sliding gate로 처리한 점이 돋보인다)

평사조(平銅槽)를 이용한 점 등은 같으나 ①북쪽 지붕에 투명구간을 두어 조명효과를 높인 점과 ②건물 좌우선단의 벽면전체를 슬라이딩케이트로 설계하여 장비의 통행효과와 환기기능을 개선시킨 점에서는 또다른 진보의 모습을 보여주고 있다. 다만 이 좋은 시설에 사일리지조제과정의 기계화가 부족하여 장초(長草)사일리지 더미(중앙통로에 쌓인 것)를 취급하고 있는 점이 아쉽게 느껴진다.

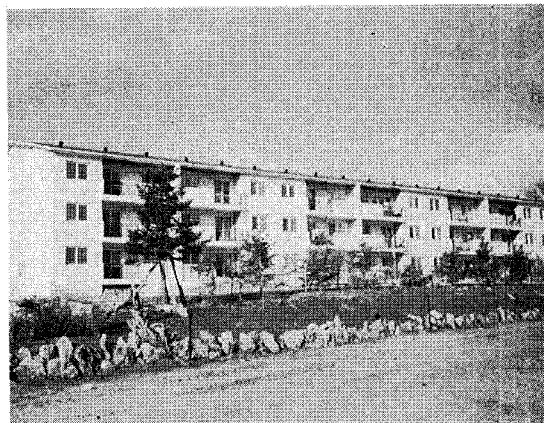
〈사진 40〉 현대판 목동들의 보금자리인 사원아파트
(고참들은 옛날의 낭만이 사라진 것을 아쉬워하면서 살고 있다)

이 목장은 몇년전부터 목장 근로자를 위한 사원아파트(사진 40)를 제공하고 있다. 거실과 부엌 그리고 2개의 침실이 떨린 한 채의 전용면적은 18평

정도이다. 물론 난방시설은 보일러시스템이고 욕실과 화장실도 수세식이다. 정규발령을 받은 사람이면 평사원에서 중견간부까지 한칸씩 제공되고 있으며, 최근에는 근무 인원이 줄어서 남아도는 실정이라고 한다.

이러한 아파트촌은 1단지에 2동, 2단지에 1동이 세워져 있으며, 기존 독립가옥들을 개조하여 살고 있는 경우도 있어서 시설의 부족은 전혀 없다. 이렇듯 주거환경이 개선되었으나 이 목장에서 오래 근무해 본 사람들은 과거에 장작을 지피며 살던 시절의 낭만을 잊지 못하고 있다. 그 시절이 비록 몸으로는 고달팠지만 땔감을 장만하려 산속을 헤메던 추억과 장작페는 남편을 믿음직스러운 눈으로 바라보던 아내의 눈길과 퇴근길에 피어오르던 밤짓는 연기를 연상하면서 그들은 “그래도 그때가 좋았다”고 회상한다.
