석조문화재의 특징과 암석에 대한 지질학적 연구(I)
- 강원도 원주시 · 원주군 · 횡성군 및 홍천군 지역 -

Characteristics of Stone-monuments and
geological studies on the rocks(I)
- Weonju-city, Weonju-gun, Hweongseong-gun
and Honcheon-gun, Kangweon-do -

ABSTRACT : Stone-monuments, distributed in this area, have been investigated and studied in geological and conservational points of view. They are seemed to have been built from the Shilla to Koryeo Kingdoms, although more systematic studies are needed. The used rocks in these monuments are mainly biotite granite of Jurassic age. They are strongly weathered and partly exfoliated along igneous lineation about 1-2 mm(maximum up to 5 mm). They are mainly effected by chemical weathering to be selectively dissolved and by various kind of moss.

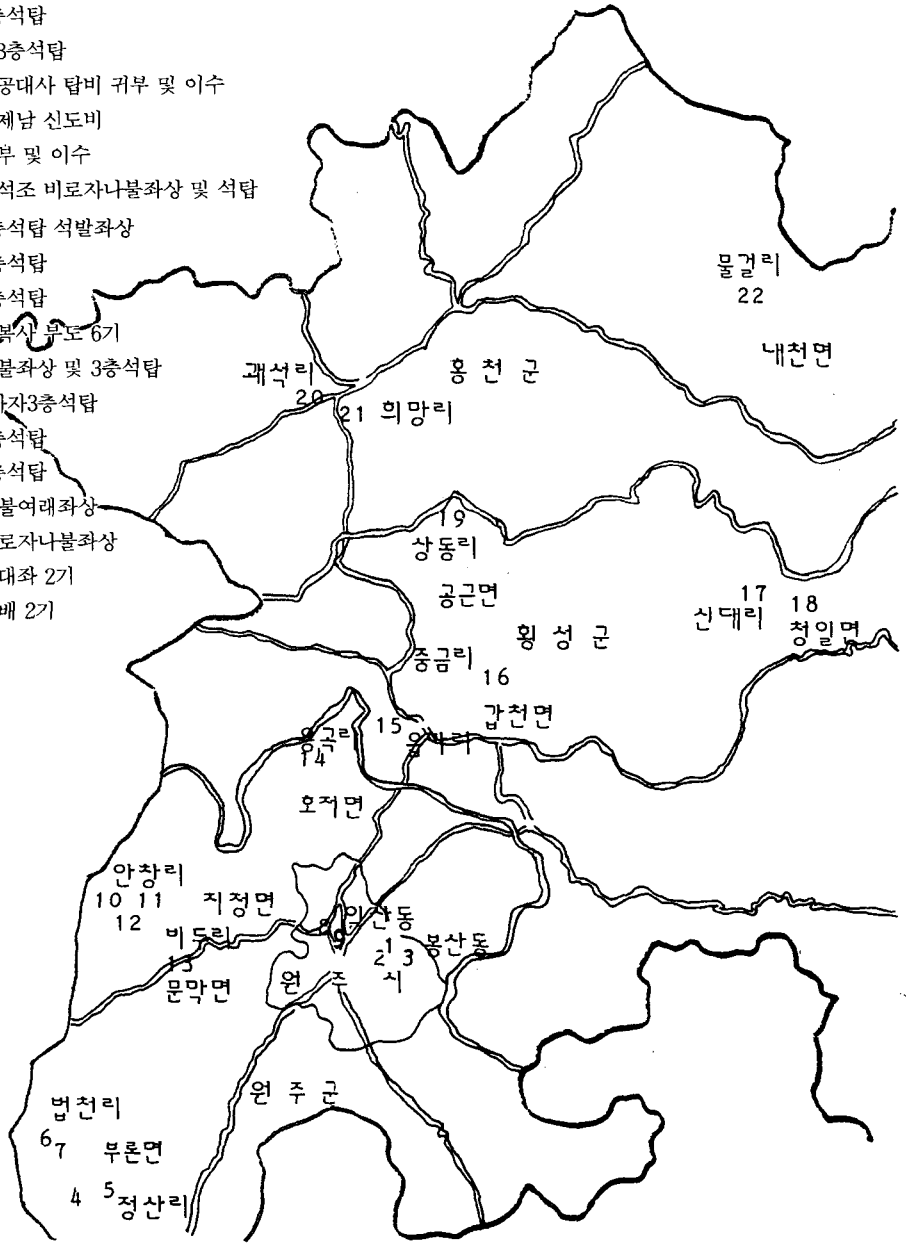
Fig.1. 석조문화재의 분포도와 명칭

- 1 봉산동 석불좌상
- 2 봉산동 당간지주
- 3 봉산동 석조보살입상
- 4 거둔사지 3층석탑
- 5 거둔사지 원공국사 승묘탑비
- 6 법천사 지광국사 현묘탑비
- 7 법천사 당간지주
- 8 일산동 석불좌상
- 9 일산동 5층석탑
- 10 흥법사지 3층석탑
- 11 안창리 진공대사 탑비 귀부 및 이수
- 12 안창리 김제남 신도비
- 13 비두리 귀부 및 이수
- 14 용운사지 석조 비로자나불좌상 및 석탑
- 15 읍하리 3층석탑 석발좌상
- 16 중금리 3층석탑
- 17 신대리 3층석탑
- 18 청일면 봉북사 부도 6기
- 19 상동리 석불좌상 및 3층석탑
- 20 쾌석리 4사지3층석탑
- 21 희망리 3층석탑
- 22 물걸리 3층석탑
- 물걸리 석불여래좌상
- 물걸리 비로자나불좌상
- 물걸리 불대좌 2기
- 물걸리 광배 2기

이들 대부분은 한 차례 이상의 보수 및 해체복원의 과정을 거쳤을 뿐 아니라, 이전 보수된 것도 있다. 이들의 소재지는 그림 1에서 보는 바와 같이 지역내의 여러 곳에 산재하여 있으나, 보존을 위해 이전을 한 일부 문화재를 제외하고는 대부분이 현재의 사찰이거나 옛 사찰터에 위치하고 있다. 그러나 몇 점을 제외하고는 대부분의 석조문화재들이 그 연원을 밝힐 수 있는 명문이나 기록들이 없으며, 사찰지에 대한 종합적인 발굴 및 조사연구의 부족으로 정확한 건립연대 및 역사적 상황을 판단하기 어렵게 되어 있다. 단지 현존하는 상황을 중심으로 양식적 계통과 건립연대등을 추

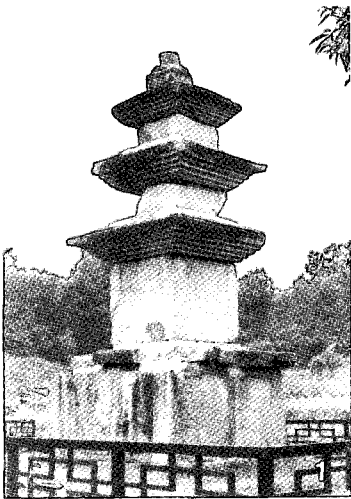
사진 1. 중금리 3층석탑(동탑) : 유색광물의 포획물. 세 맥(석영, 미사장석)을 따라 풍화가 더 잘 진행되고 있음. (1층탑신)

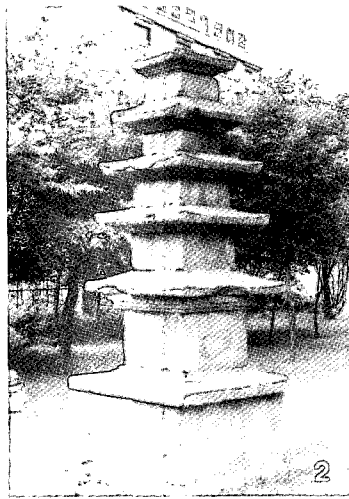
사진 2. 일산동 5층석탑 : 유색광물의 포획물. (43×22cm의 타원체) 기단석 뒷개석에 박리현상이 잘 관찰됨(유색광물 포획물 바로 아래). 기단석과 1층탑신사이, 1층옥개석과 2층탑신사이엔 시멘트로 접착시켜 그 부분을 따라 풍화가 더 많이 진행되고 있음.

예를 들면 일산동 5층석탑(사진 2)의 기단석과 1층 탑신 사이와, 1층 옥개석과 2층 탑신사이, 회망리 3층 석탑(사진 8)의 기단석들 사이와 깨어진 부분들에서 잘 볼 수 있다. 이것은 시멘트의 주성분인 CaCO_3 가 화학적 풍화에 의하여 Ca^{++} 와 HCO_3^- 이온을 생성하게 되며 이 성분들이 암석을 이루는 성분들과 반응을 하거나 화학적 풍화를 촉진시키는 촉매역할을 하기 때문이다. 후기의 충격에 의해 깨진면을 따라 풍화가 더 심하게 풍화가 진행되고 있음을 모든 경우에서 잘 볼 수 있다. 이는 거둔사 원공국사 승묘탑비의 경우 전체가 동일한 암석으로 되어 있으나 이수, 비신 그리고 귀부 부분이 각각 풍화의 정도와 풍화양상이 다름에서 잘 알 수 있다(사진 20). 조각이 섬세하게 많이 되어 있는 부분인 이수는 이끼에 의해 검게 덮혀 있으며 귀부는 조각된 부분에 따라 부분적으로 이끼가 덮혀 있거나 풍화정도가 다르나 연마된 비신은 갈

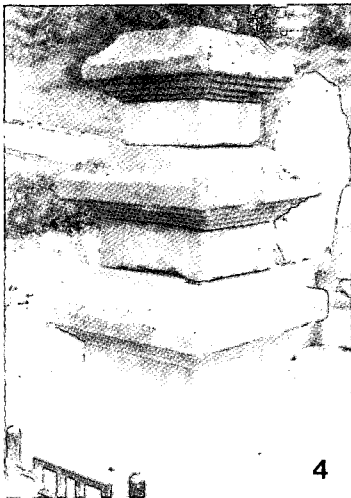
사진 4. 읍하리 3층석탑 : 부분적으로 미사장석의 반정이 나타나는 반상조직을 보임. 3층 탑신은 다른 부분에 비하여 비교적 신선함.

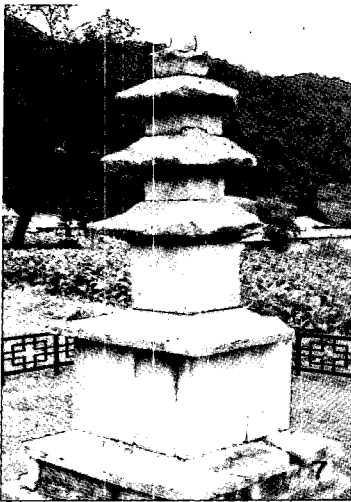
사진 7. 흥법사지 3층석탑 : 기단석과 2층탑신의 전면 모서리 부분에 석영-미사장의 세맥이 잘 발달.

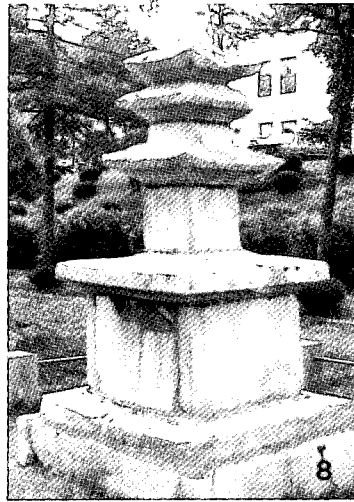
사진 8. 흥천 회망리 3층 석탑 : 부분적으로 다른 암석으로 구성되어 있음.

-아래 받침석은 거정질의 우백질화강암으로 되어 있으며 다른 부분보다 신선하여 후기에 보수한 것으로 생각됨.

-윗 받침석은 미사장석의 반경이 발달된 반상조직을 보이는 반상각섬석, 흑운모화강암으로 되어 있으며 담홍색을 나타냄.

-다른 부분은 소량의 각섬석을 함유하는 흑운모화

강암으로 다른 석탑들에 사용된 암석과 동일함. 부분적으로 유색광물의 포획물과 박리현상이 관찰됨.

-3층탑신이 없으며 기단석들은 모두 시멘트로 접착시켰음.

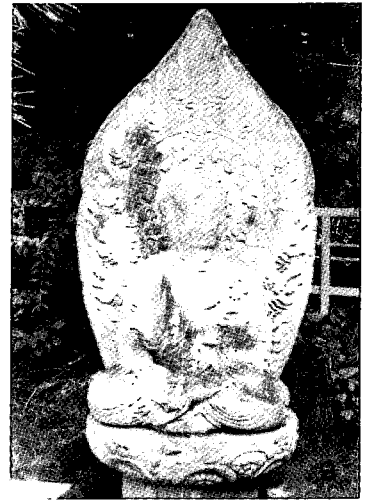
사진 9. 봉산동 석불좌상 : 광배의 오른쪽에 석영세맥이 발달(폭 3mm). 석불의 머리부분은 주위의 암석 덩어리(다른암상)를 시멘트로 접착시켰음. 검은 부분은 모두 이끼로 덮힌 부분임. 몸체와 좌대 사이에 물이 고여 있어 특히 풍화가 심하며 이끼도 많이 끼어 있음.

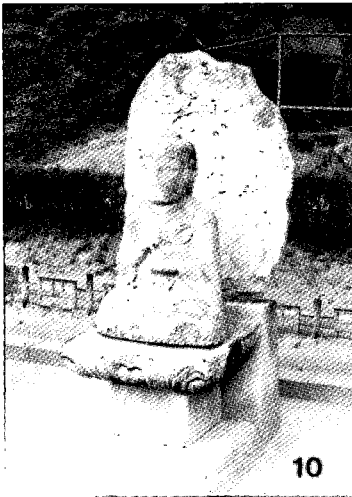
사진 10. 읍하리 석불좌상 : 광배의 가장자리 부근과 깨어진 부분에서 박리현상을 관찰할 수 있음. 전체적으로 심하게 이끼로 덮혀 있음. 전체적으로 풍화가 대단히 심함. 광배는 다른 받침석을 이용하여 시멘트로 접착시켜 놓았음.

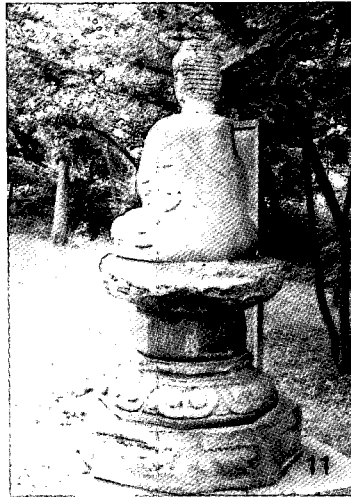
사진 11. 일산동 석불좌상(좌) : 몸체부분과 좌대의 깨어진 부분에서 박리현상을 관찰할 수 있음. 상부 받침석이 심하게 풍화되고 이끼가 특히 많이 끼어

하여 몸체에 시멘트로 접착시켰음.

있음(회고 검은 부분들).

머리 부분은 동일한 암석으로 후기에 새로 조각

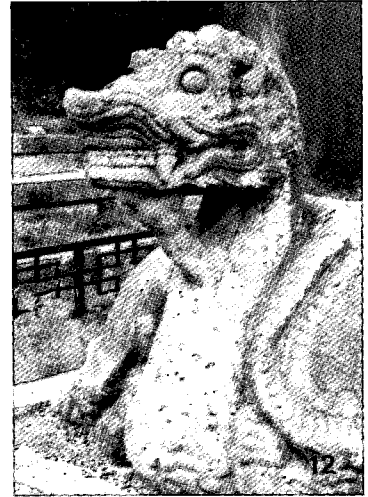
사진 12. 법천사 지광국사 현묘탑비의 귀부 : 용머리를 한 귀부로 조립질의 흑운모화강암의 암상을 잘 나타내고 있음, 오른쪽 뒷개 부분에 화성선리 현상을 볼 수 있음.

화에 의하여 몸체의 오른쪽 뒷개부분에 화성선리 현상이 나타나고 있으며 부분적으로 반정들이 발달되어 있음을 관찰할 수 있다(사진 12). 이와 같은 양상은 이수에서도 관찰할 수 있다(사진 13). 그러나 비신은 흑색의 점판암으로 되어 있으며 편리가 잘 발달되어 있고(사진 14), 또한 이차적으로 생성된 구조선이 편리면에 비스듬하게 발달되어 있음을 볼 수 있다(사진 13, 12). 또한 이 점판암은 석회질 성분이 많은 것으로 그것은 사진 13에서 보는 바와 같이 깨진면을 따라 석회질성분이 풍화에 의해 용해되어 흘러 나와 하얗게 된 부분이 있음으로 알 수 있다.

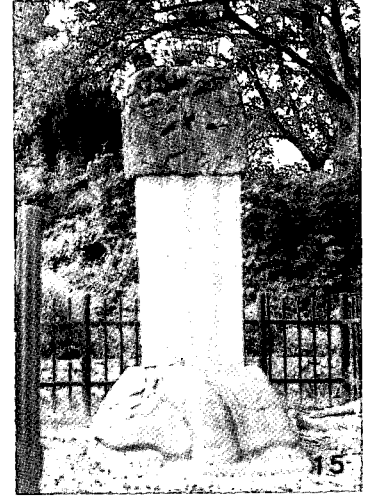
질의 흑운모화강암으로 되어 있다(사진 15). 이수와 비신은 풍화의 정도가 다르므로 인하여 표면의 색이 다르게 보인다. 특히 비신에 수직으로 세 줄기의 검은 부분이 있는데 이것은 이수에서 풍화된 용액이 흘러 내려 재침전되어 형성된 것이다.

사진 15. 김제남 신도비 : 귀부는 조립질의 흑운모화강암이며 비신과 이수는 한 덩어리의 암석으로 백색의 석회암(거의 대리석)으로 되어 있음. 이수와 비신의 색의 차이는 풍화의 차이에 기인함. 비신에 수직으로 발달된 세 줄의 검은 부분은 이수에서 풍화에 의하여 용해되어 흘러 내린 용액에 의하여 형성된 것임.

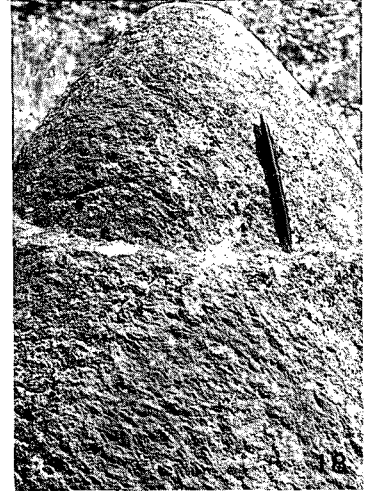
지 않으나 횡성군 청일면 신대리 봉복사 내에 6기의 부도가 있다. 이들은 숲속에 방치되어 있어 심하게 풍화되어 있으며 또한 이끼로 거의 덮혀 있어 정확한 암상의 특징을 구분하기 어려우나 조립질의 흑운모화강암으로 생각된다. 이들 암석에도 정도의 차이는 있으나 각각 화성선리나 박리현상이 관찰되어 지며 특히 왼쪽에서 세번째의 부도에서 잘 관찰할 수 있다(사진 18). 즉 잘 발달된 화성선리를 따라 박리되는 현상을 잘 보여 주어 거의 편마암상에 가까운 암상을 나타내고 있다. 또 5번 부도의 받침석은 반상변정질 화강암 질편마암으로 되어 있는 것이 다른 것들과 다른 점이다.

사진 18. 덕고산 봉복사 부도 : 6기중 왼쪽에서 세번째의 것으로 잘 발달된 화성 선리를 따라 박리되는 현상을 잘 보여주어 거의 편마암상에 가까운 암상을 보이는 조립질의 흑운모 화강암. 다른 5기의 부도들도 이와 비슷한 암상을 나타내고 있으나 박리현상의 정도는 이보다는 덜함.

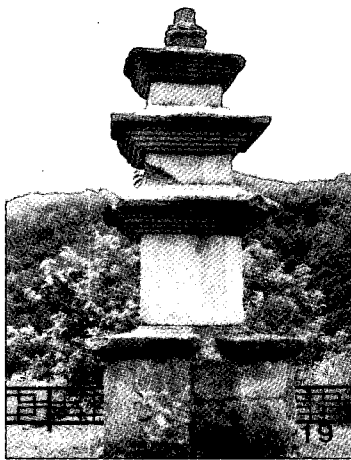
사진 19. 중금리 3층석탑(동탑) : 1층탑신의 가운데 수직으로 갈색으로 보이는 부분은 깨어진 면을 따라 풍화가 더 잘 진행되고 있음을 보여 주고 있음. 기단석과 탑신부분의 암석은 동일한데 풍화정도는 대단히 다름 또한 1층 탑신은 다른 부분에 비하여 비교적 신선함.
