치과 임플란트 시술시 골천공기구의 회전속도가 주위 골조직의 온도 및 골일체성에 미치는 영향에 관한 연구

서울대학교 치과대학 치과보철학교실

이진걸 · 양재호 · 이선형

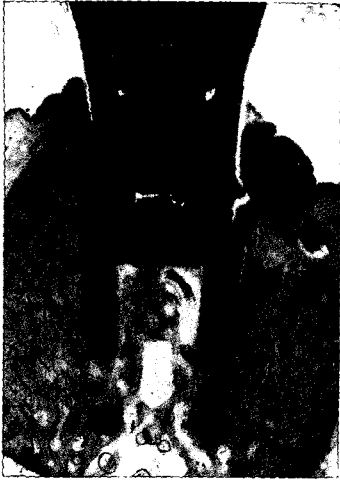
Fig. 19.

임플란트 경부 및 하부의 외면에 Harver-sian system이 발달한 치밀골이 형성되어 골 일체성을 보였으며 임플란트 하부와 hollow내에서는 골수강이 발달된 해면골이 보였다(Figs. 19, 28-31).

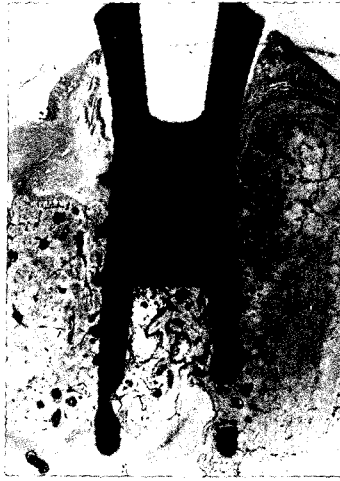
Fig. 20.

매식 9개월군에서는 임플란트 경부, 임플란트 외면의 중간부위와 vent에 치밀골이 형성되어 골일체성을 보였으며 하부와 hollow내에는 해면골이 형성되어 있었다(Figs. 21, 32-35). 4개월군에서도 임플란트 경부까지 섬유조직 부착없이 골일체성을 보였으며 hollow내에는 해면골이 형성되어 있었다(Fig. 20).

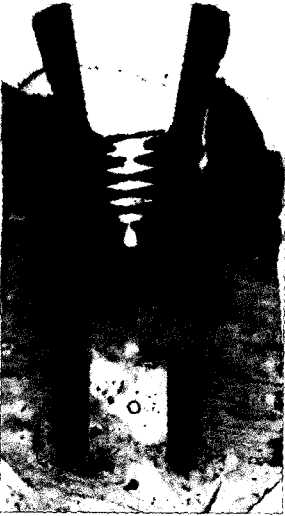
Fig. 22.

임플란트 경부까지 치밀골이 형성되어 골일체성을 보였으며 hollow내에도 부분적으로 치밀골이 관찰되었다. 하부에는 해면골이 상대적으로 많았으나 외면은 골과 직접 접촉하고 있었다(Figs. 22, 40-43).

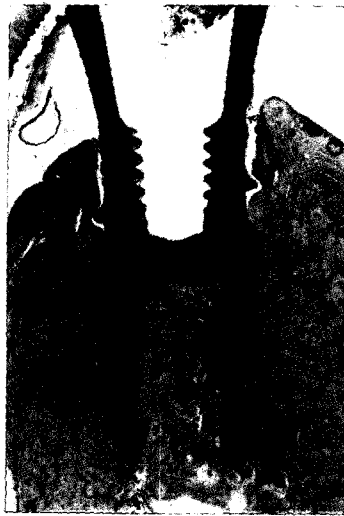
Fig. 23.

임플란트 상부의 협측면에 치주염에 의한 약간의 골흡수를 보였으나, 경부와 외면, hollow 및 vent에 전체적으로 치밀골이 잘 형성되어 골일체성을 보였다(Figs. 23, 44-47).

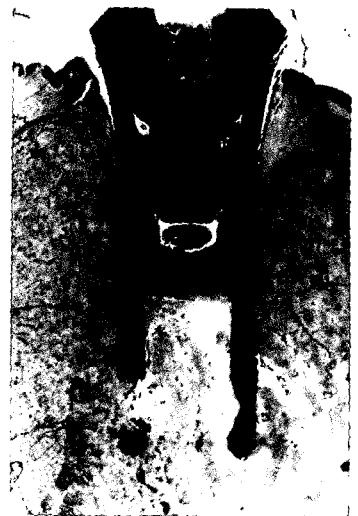
Fig. 24.

협측면에 임플란트 주위염으로 인한 골흡수를 보였으나, 외면에는 전체적으로는 골형성이 치밀하게 이루어져 골일체성을 보였다. 그러나 hollow내에 부분적으로 섬유성결체조직이 관찰되었다(Figs. 24, 52-55).

관주 5,000rpm과 비관주 3,500, 5,000rpm의 경우는 매식상 형성시 측정된 온도가 열역치 수준이하였음에도 불구하고 섬유성결체조직이 관찰되었으며 열손상 가능성이 의심된다 (Figs. 24, 26, 27, 49, 56-59).

관주 5,000rpm에서는 임플란트 외면이 치밀골과 직접 접촉하고 있으나 hollow일부에 섬유성결체조직이 관찰된다 (Fig. 24). 비관주 3,500rpm에서도 hollow내면에 섬유성결체조직이 형성되어 있었다 (Figs. 26, 49).

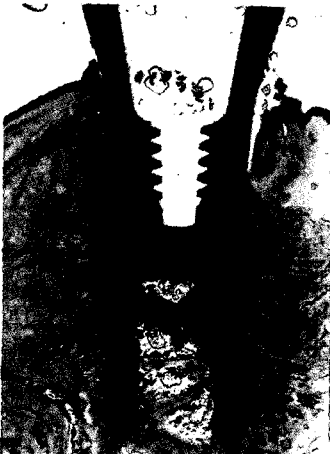
- Fig. 23.** Dense compact bone formed at the entire root portion of implant. 3,500 rpm. irrigation. 9 months.
- Fig. 24.** Fibrous connective tissue is seen in the hollow despite compact bone at the outer surface of implant. 5,000 rpm. irrigation. 9 months.

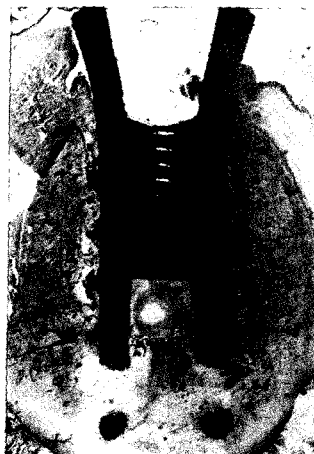
Fig. 26.

치밀골이 경부에 형성되어 골일체성을 보였으나 hollow와 vent에는 골수강이 크게 형성되어 골의 치밀도가 많이 떨어져 있었다. hollow 상부와 외면의 일부에 섬유성결체조직이 관찰되었다. 한개의 임플란트에서 끝부분이 하치조신경을 침범해 있었다(Figs 26, 48-51).

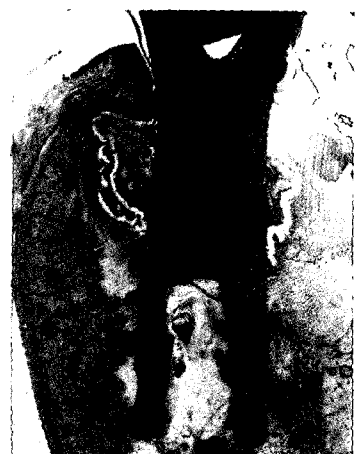
Fig. 27.

임플란트 주위에 국소적으로 골일체성을 보였으나 섬유성결체조직이 hollow 상부와 vent 및 apex까지 형성되어 있었다. 하부에는 해면골이 형성되어 있었으나 골수강이 크게 형성되어 치밀도가 떨어져 있었다. 임플란트 끝 부분은 하치조신경을 침범해 있었다(Figs. 27, 56-59).

비관주 5,000rpm에서는 섬유성결체조직이

apex까지 형성되어 있어, trephine mill과 주위골의 마찰면에서 열손상이 일어났을 가능성이 의심된다. 그러나 섬유성결체조직형성의 원인이 열에 의한 골조직 손상만이라고 단정하기는 어려우며 임플란트 주위염에 의한 가능성도 있으므로, 임플란트 주위염에 의한 영향이 배제된 대조군을 이용한 실험이 더 있어야 한다고 사료된다.
