◇ TECHNICAL NOTE ◇

## 1990년 9월 12일 발생한 일산제 봉괴 시나리오

A Scenario of the Ilsan Levee Failure Occurred on September 12, 1990

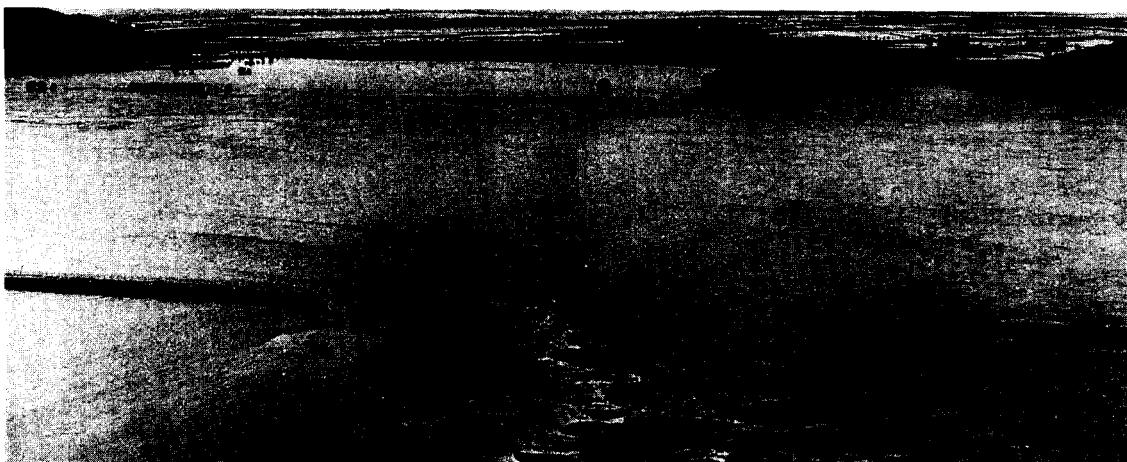
행주대교 남쪽 한강 우안에 위치한 일산제는 2일간 계속된 폭우로 인한 한강의 범람으로 말미암아 1990년 9월 12일 03시 50분경 길이 392m가 완전히 봉괴되었다(그림 1.1). 그 당시의 신문보도에 의하면, 이 봉괴로 말미암아 농지 5,451 ha와 67개의 마을이 침수되었고 40,000명의 이재민이 발생하였으며 5명이 생명을 잃었다.

그림 1.1 일산제의 봉괴

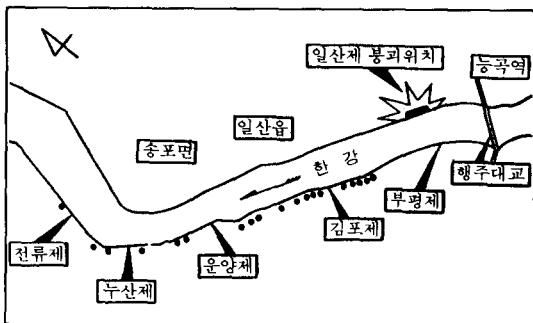
김포제로부터 하류를 따라 운양제, 누산제, 전류제 등이 계속된다. 한국종합개발공사(서울지방국토관리청, 1991)는 이 연장을 따라 1990년 대홍수로 인한 피해조사를 하였는데, 파이핑이 발생한 위치가 모두 71개소나 되었으며, 이 중에서도 김포제는 53개소나 발생하여 가장 심

한 피해를 입었다(그림 2.1).

주) \* : 파이핑과 붕괴가 발생한 지점

그림 2.1 김포제 일대의 위치도와 파이핑이 발생한 지점

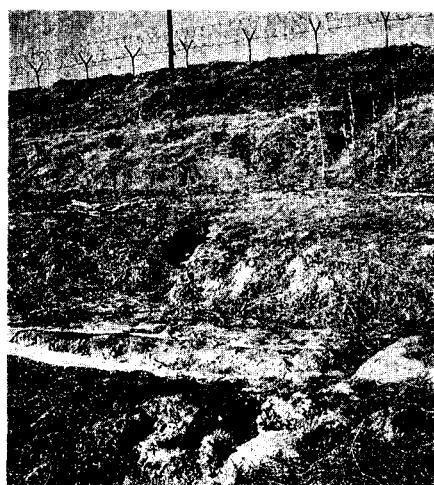
김포제에 대한 파이핑 발생의 위치를 보면, 53개소 중 8개소는 제체내에서 나머지 45개소는 제방의 비탈끝에서 주로 30m이내의 농경지(제내지)에서 발생하였다. 농경지에서의 발생깊이는 지표면에서 1m내외, 공동의 크기는 약 10~60cm이고, 이 공동으로부터 실트크기의 고른 입자가 유출되어 공동 주위에 10~30cm로 쌓였다(그림 2.2, 2.3 참조). 공동이 제체내의 어떤 경로를 따라 발생하였는가 하는 기록은 없다.

그림 2.2 김포제방의 제체에서 발생한 공동

전석층은 필터의 기준(Terzaghi and Peck: NAVFAC, 1971)을 만족하지 못한다는 것이 분명함으로 작은 입자들은 침투가 발생하는 동안 끊임없이 이동이 계속되었을 것이라는 것을 충분히 추측할 수 있다. 또한 그림 4.5의 유속은 제내지 표층의 유속이지만 전석층내에서의 유속은 이보다 훨씬 크다. 따라서 유속벡터가 상향일 때에는 전석층을 따라 생긴 더 큰 양압력때문에 입자의 이동이 더 촉진되었다 것이다. 이와 같은 입자의 이동이 오랫동안 계속되면 이미 그림 2.2와 2.3에서 보인 바와 같이 실트 크기의 입자가 유출되면서 공동이 형성될 수 있을 것이다.

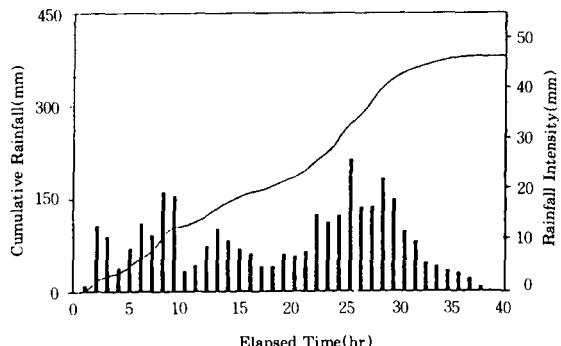
한강을 범람시킨 강우는 1990년 9월 10일 오전 7시경부터 시작되었다. 이 강우는 9월 11일 23시까지 약 40시간 계속되었으며, 인접한 구로 관측소에서 조사한 강우기록에 의하면 최대시우량은 28mm, 약 40시간의 누적강우량은 350mm 나 되었다(그림 3.1).

그림 3.1 시우량 및 누적강우량(구로관측소, 1990)

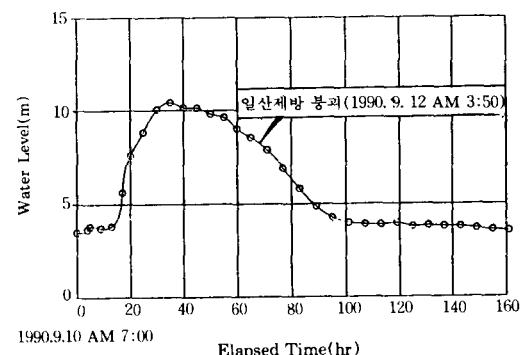
한강 인도교에서의 시간별 수위는 정확히 측정하였으므로 행주대교의 수위는 이 수위에다 최대치 79%를 곱하여 시간별 수위로 추정하였다. 그럼 3.2는 이와 같이 정한 행주대교의 수위가 일산제의 수위와 동일하다고 가정하고 시간별 수위변화를 보인 것인데, 이것이 실제와 가깝다고 가정한다면 일산제방은 최대홍수위가 발생한지 약 32시간 후에 붕괴된 것으로 추정된다.

그림 3.2 김포제에서의 한강수위 변화곡선

수위가 점차로 증가하면 제방을 통해 침투가 제내지쪽으로 발생하여 파이핑 현상이 발생할 수 있다. 이 경우에 대한 파이핑에 관한 이론적 해석을 하려면(1) 한강수위의 시간별 변화곡선을 알아서 (2) 불포화지반내로의 흐름을 포함하여(3) 부정류 흐름(transient flow)으로 침투해석을 해야 한다. 여기서 한강수위는 폭우가 발생한 후 평수위로부터 그림 3.2에 보인 바와 같은 곡선을 따라 시간별로 증가하였다고 가정한다. 불포화지반내로의 흐름을 고려할 때에는 불포화토수계수의 변화를 알아야 함으로 다음과 같은 방법으로 이것을 가정한다.

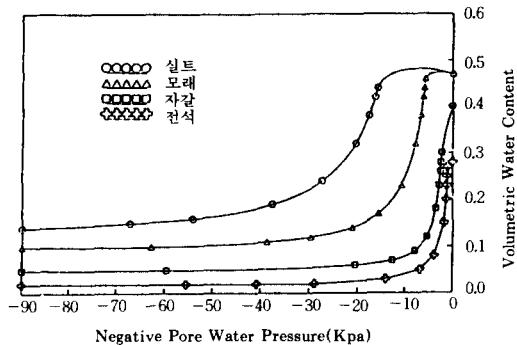
계는 Mualem(1978)의 경험적인 자료를 이용하였고, 부간극수압과 투수계수와의 관계는 Green and Corey(1971)가 제안한 식으로 계산하였다. 각각의 관계는 그림 4.1과 4.2에 나타나 있다.

그림 4.1 부간극수압과 함수비와의 관계

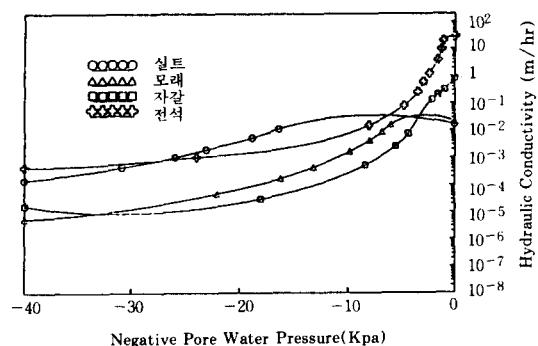
그림 4.2 부간극수압과 투수계수와의 관계

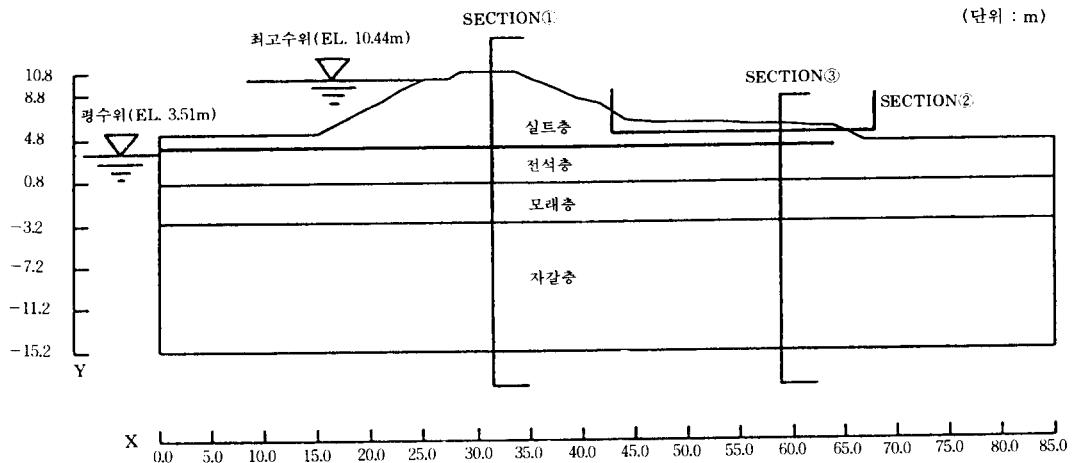
해석단면의 지층 및 제방단면의 모델은 그림 4.3에 보인 바와 같이 김포제에 대한 것을 그대로 사용하기로 한다. 평수위는 EL. 3.51m이고 이 수위가 최고 EL. 10.44m 까지 상승하여 다시 하강하며, 제내지의 지하수위는 EL. -4m에 있다. 포화-불포화 부정류 흐름에 대한 해석은 Krahn 등(1988)이 개발한 전산프로그램 PC-SEEP를 이용하기로 한다.

그림 4.3 해석단면의 모델

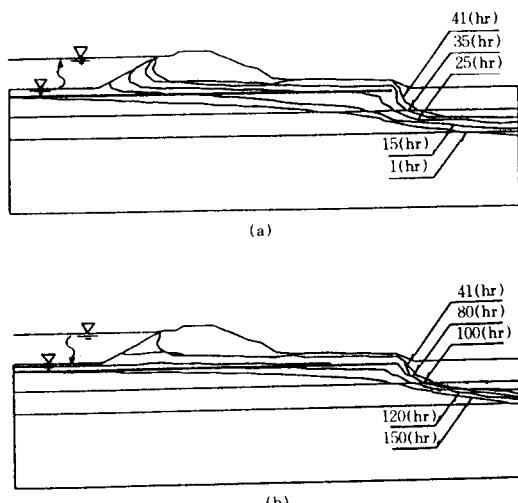
하느냐를 아는 것은 대단히 중요하다. 이때가 바로 파이핑이 시작한다고 말 할 수 있기 때문이다. 그림 4.4를 보면 41시간이 지난 후에 침윤선은 최대로 상승하여 제방 끝 6m~20m 사이에서 침출수가 유출되었고, 외수위가 상당히 하강한 80시간까지도 제내측의 침윤선은 거의 지표면에 있다가 150시간 이후에 이르러 평수위에서의 정상침투상태로 복귀한다.

이 해석결과를 실제와 결부시켜보면 침윤선이 지표면에 나타나면서 파이핑이 발생하기 시작하였고, 그 이후 28시간만에(수위상승후 69시간) 일산제가 붕괴되었다고 말할 수 있다(1990. 9. 10. 10:00부터 수위상승, 동년 9.12. 3:50에 제방붕괴). 이 설명이 실제와 어느 정도 부합하는지 확인할 길이 없으나 포화 - 불포화 및 부정류 침투해석이 실제 상황을 어느 정도 예측할 수 있는 것으로 판단된다.

그림 4.4 침윤선의 변화(a) 수위가 3.51m→10.44m→10.1m로 변할 때 (b) 수위가 10.1m→3.54m로 하강할 때

제외지의 사면에 대해 간극수압을 알고 유효응력으로 구한 강도정수를 사용하여 유효응력 해석을 하면 활동에 대한 안전율을 구할 수 있다. 간극수압은 유선망으로부터 구할 수 있으나 정수압의 상태가 아니므로 부득이 부정류(transient flow)의 조건을 적용하여 이론적인 해석을 하지 않으면 안된다. 그럼 4.4에서 보는 바와 같이 부정류조건에서의 침윤선의 형상은 정수압의 경우처럼 포물선이 아니고 이보다 훨씬 더 아래로 떨어진다. 따라서 정상침투의 경우가 훨씬 불안측이 된다는 것을 알 수 있다.

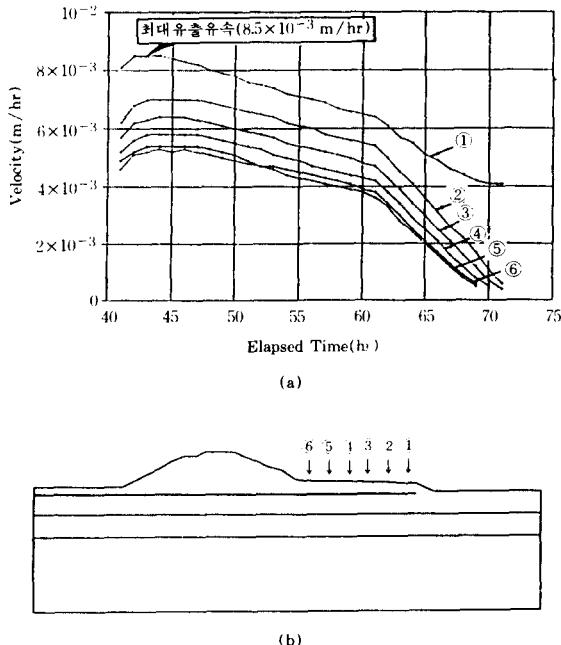
그림 4.5는 제내측 제방의 여러 위치에서의 유속을 보인 것이다. 이 그림을 보면 최대 유출 유속은 그림의 ①지점에서 42시간 경과후에 나타나며, 이 시간이 지난 다음에는 모든 위치에서 조금씩 유속이 떨어진다. 이 그림에서의 유속은 접근속도이므로 실제 침투 속도보다 더 작

다는 것을 유의해야 한다. 최대유출유속이  $2.4 \times 10^{-1} \text{cm/sec}$  ( $8.5 \times 10^{-3} \text{m/hr}$ )로 계산되었으므로 이것을 이 토층의 간극률( $n=0.35\sim0.46$ )로 나누면 실제유출 속도는  $5.22 \times 10^{-1}\sim6.48 \times 10^{-1} \text{cm/sec}$ 가 된다.

그림 4.5 제내지쪽 제체에서의 표면유출속도의 시간적 변화 (a)시간-유출속도 관계  
(b) 표면유출속도의 측정위치

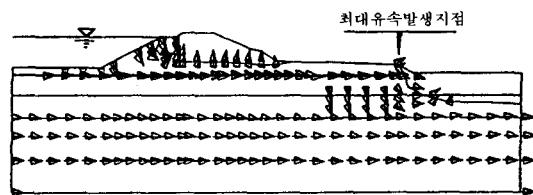
그림 2.4의 토총단면을 보면 지표면 아래 얕은 깊이에 얇은 전석층이 있으므로 이 층을 통해 침투가 발생하는 동안 위와 같은 이유로 인해 입자의 이동이 있을 수 있다. 위에서 인용한 Aberg의 주장을 따른다면 전석층 상하에 있는 실트들은 전석층을 따라 유출속도가 한계속도 까지 이르게 되지 않았다 할지라도 유동의 가능성은 충분히 있다. 그럼 4.6의 유속벡터를 보면 제내지에서는 유속의 방향이 아래로 향하다가 제외지에 이르면 유속의 방향이 상향이 된다.

그림 4.6 표면유출유속이 최대일 때(42시간, 외수위 10.08m)의 유속벡터
