# 濟州牧官衙址

康 昌 和\*

이 글은 1991년부터 2년간 이루어진 濟州牧官衙址 발굴조사 내용을 종합하여 그 조사결과를 보고하는데 1차적인 목적이 있다.

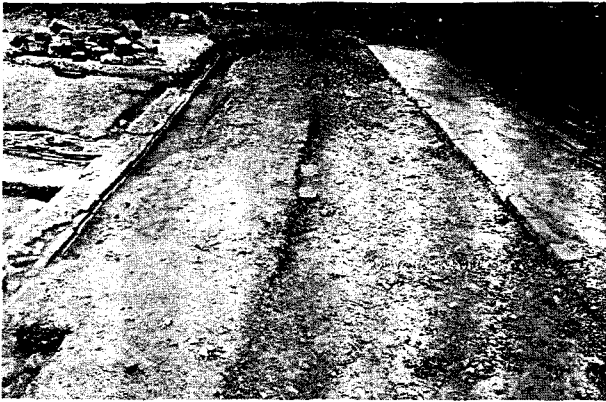
사진 2. 외대문-중대문간 도로

모두 조선후기에 만들어진 것으로 입구대문(포정문)에서 중대문에 이르는 중앙도로와 중대문에서

도 로 명	현존규모	추정규모	특 징
외대문(포정문)~중대문간 도로	33.2×2.9m	40×3m	자갈층 상면
중대문~내대문간 도로	15.8×2.6m	30×2.4m	점토층상면, 양옆에 보도마련

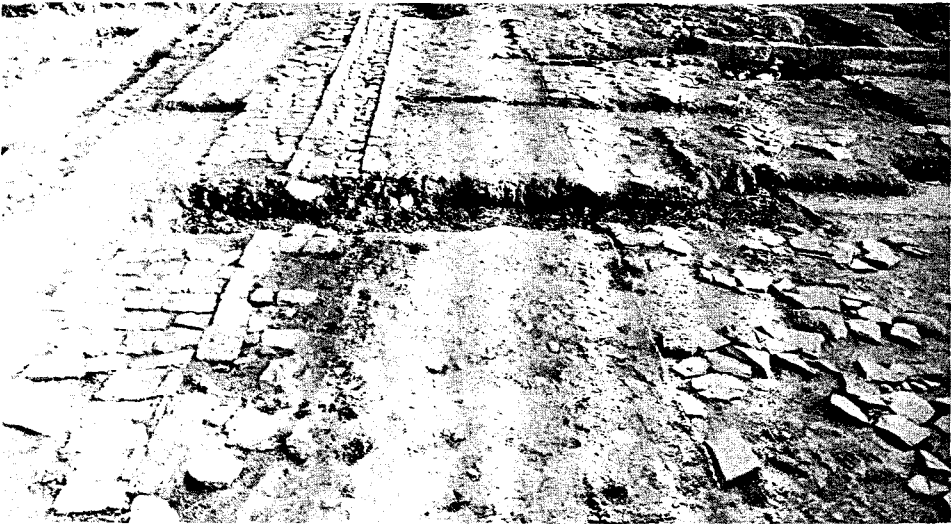
사진 3. 중대문-내대문간 도로

내대문사이에 자리한 도로가 확인되었다.

중대문~내대문간의 도로 좌우에 자리했던 것으로 판단되는 데, 현재는 동편의 보도만이 남아있다. 보도는 크게 활석형 보도와 판석형 보도로 나누어 진다. 잔존보도의 폭은 2.3m이고 길이는 15.7m이다.

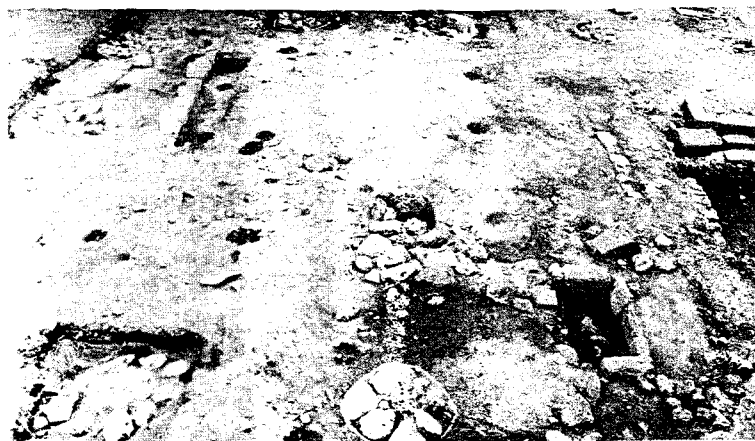
사진 13. 문지(1)

2개소가 확인되었다. 문지(1)은 외대문~중대문간의 도로 북편 끝부분에서 확인되었다. 문지초석만 확인되었는데 일부가 발굴구역 밖으로 벗어나 있어 전체 규모는 알 수 없으나 심초간

남북 간격은 2.4m이다.

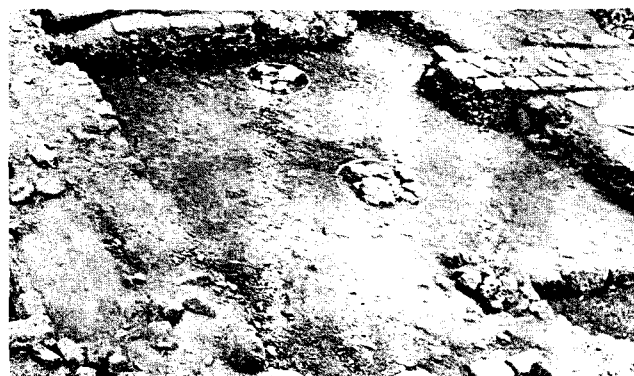
사진 14. 문지(2)

문지(2)는 앞서 문지(1)의 북편 하층에서 확인되었다. 이 문지는 조선초기에 만들어진 것으로 판단되는데 동서 심초간의 간격은 2.0m이다.

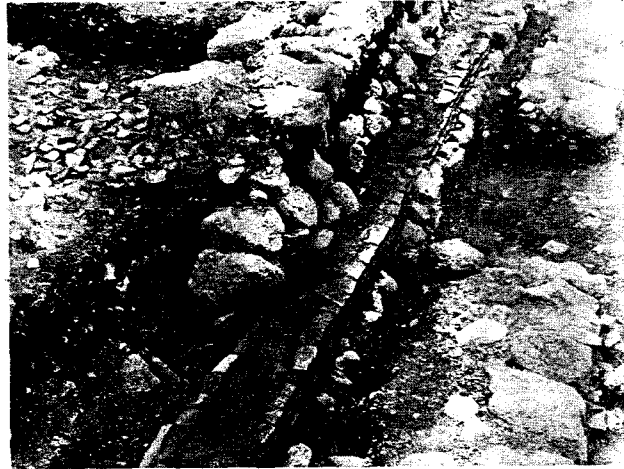
사진 19. 담장지 중복상태

담장지는 동 유적의 건물지 배치를 알 수 있는 중요한 근거자료이다. 담장지는 총 16개소가 확인되었고 조선전기부터 조선후기까지 동일 지점에 중첩된 상태로 나타난다. 조선 초기는 와적담장이 주이고 조선후기는 할석형 담장으로 파악되는데 현존하는 담장도 2개소가 있다.
