아파트 기계설비공사의 시공법 개선

박찬수/두산건설(주) 기계부 과장

따라서 필자가 기계책임자로 있는 두산건설의 경기도 고양군 행신 택지개발지구 내 두산아파트 현장에서 시행하고 있는 몇 가지 개선공법 사례를 소개하고자 한다.

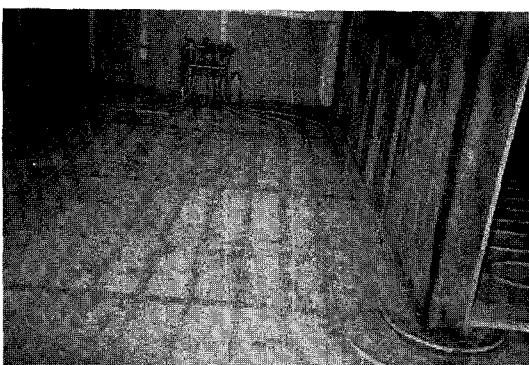
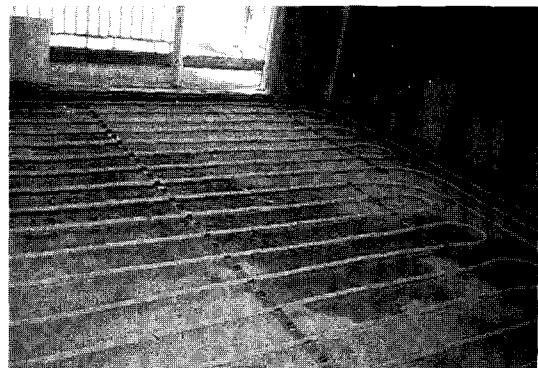
코일의 길이를 ROOM별로 분할발주 및 입고하지 말고 각 평형 1세대당 필요수량으로 발주 ($30+33+38+38+36+36=214M$)하면, 세대별로 운반하여 분배기축 발코니에 놓고 이음매 없이 계속하여 ROOM별로 연결작업(작업방법은 분할 코일과 동일함)후 마지막 작업시 분배기와 연결할 때 각 방의 ZONE별로 커팅하여 결합한다.

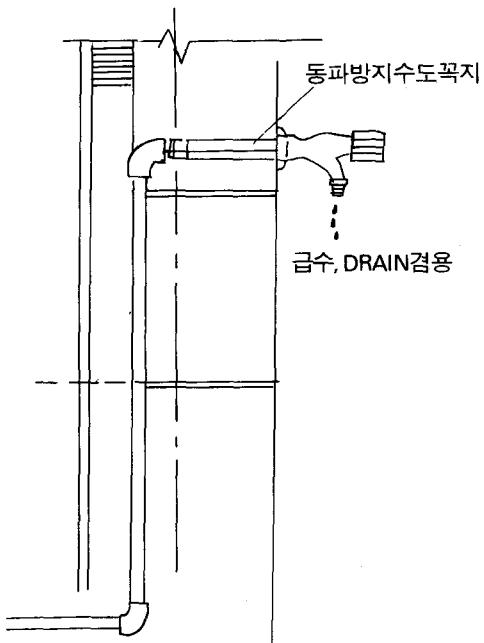
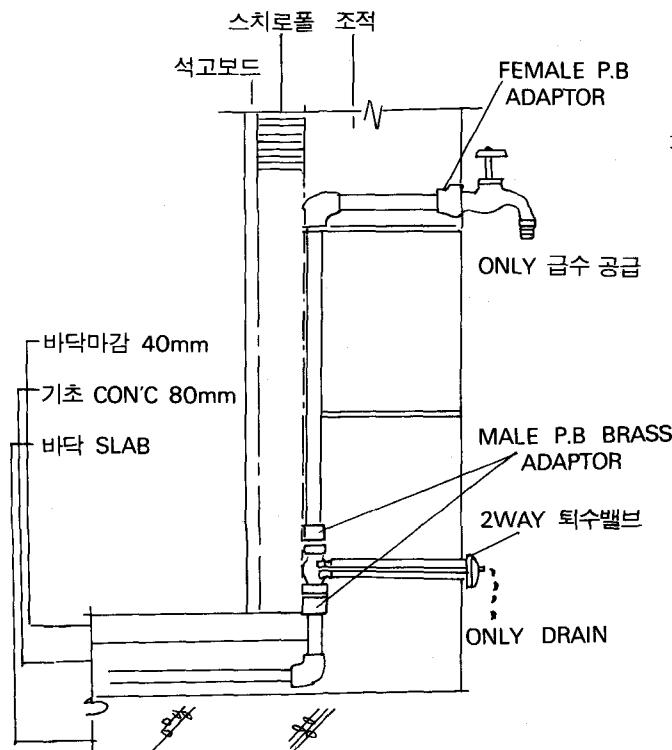
[현행방법]

작동방법

1. 급수 작동시 2WAY 퇴수밸브를 잠근후 사용
2. 급수 사용후 가량을 잠근후 2WAY 퇴수밸브 오픈(이렇게 해야만 DRAIN됨)
3. 상기 작업을 연결해서 해야(항상 2회) 급수사용 가능 및 동파가 방지됨
4. 입주자의 무지로 인해 상기의 작동법을 행하지 않아 동파발생, 급수가 안돼 하자접수 빈번

현재 각 아파트 공사현장의 세대 발코니에는 동파방지용 2WAY밸브가 실행에 반영되어 있으나 이는 동파방지에 별 효과가 없고 오히려 동파를 유발시키는 요인이 되고 있다.

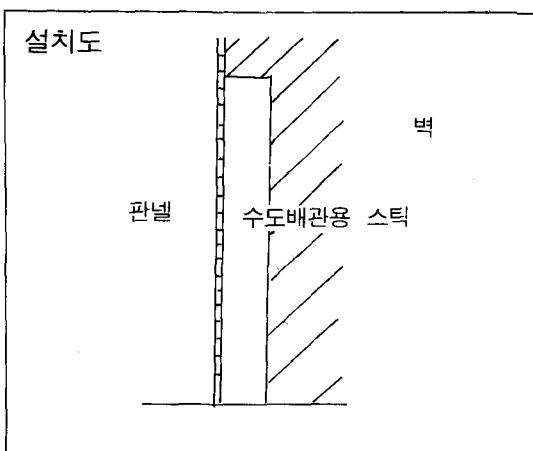
기존의 수절목 대신 하이-샤시 재질의 배관용 스틱을 사용하여 콘크리트 타설후 간단한 방법으로 제거한다. 이 방법은 9~10회 이상 사용할 수 있어 경제적이며 깨끗한 현장을 유지할 뿐만 아니라 재작업할 필요가 없다.

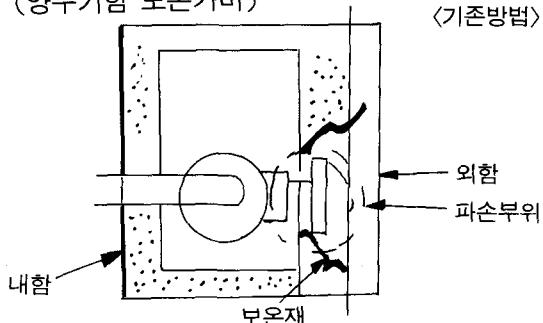
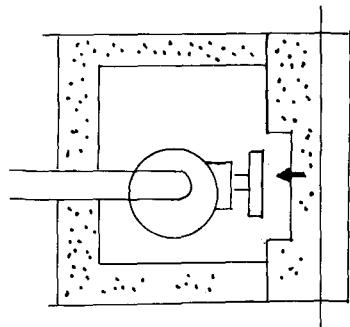
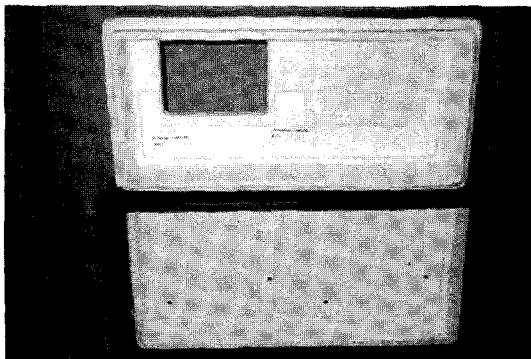
(양수기함 보온카바)

앵글밸브 핸들이 닿는 보온 스치로폴 카바 부분을, 50mm정도의 흄을 판 스치로폴 보온카바를 설치한다. 이 방법으로 시공하면 설령 배관 설치에 다소 오차가 있더라도 돌출된 부분은 외부 보온재의 파손을 방지할 수 있다.

양수기함 시공에 있어서 양수기함의 피트가 180mm로 실제로는 내부공간이 여유가 거의 없어 배관의 스치로폴 보온카바를 씌울 경우 앵글밸브 핸들이 스치로폴 카바에 닿아서 그 부분을 긁어내거나 천공하는 등 외관이 보기 흉할 뿐만 아니라 보온기능에도 문제가 되기 십상이다.

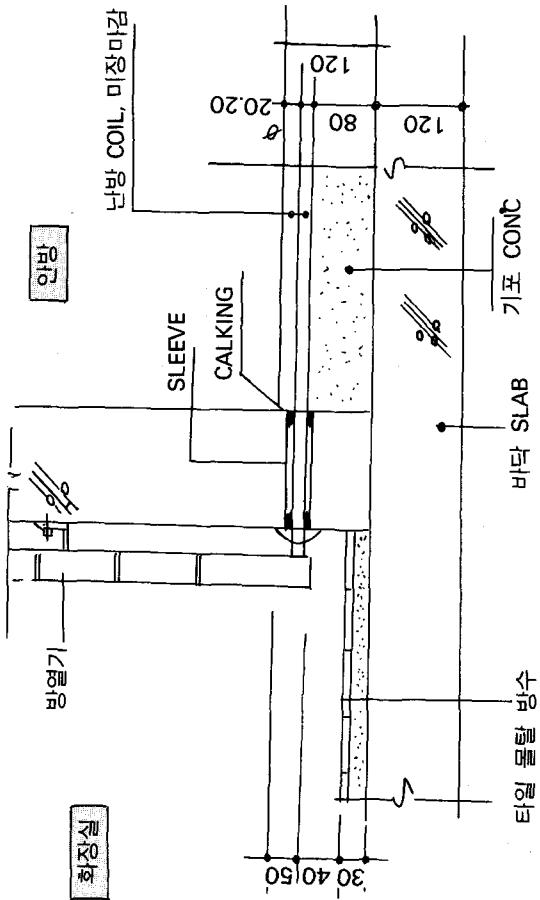
[기존 설계 DRW대로 정밀시공할 경우]

* 방바닥 OR 거실바닥과 화장실과의 차이 9cm임

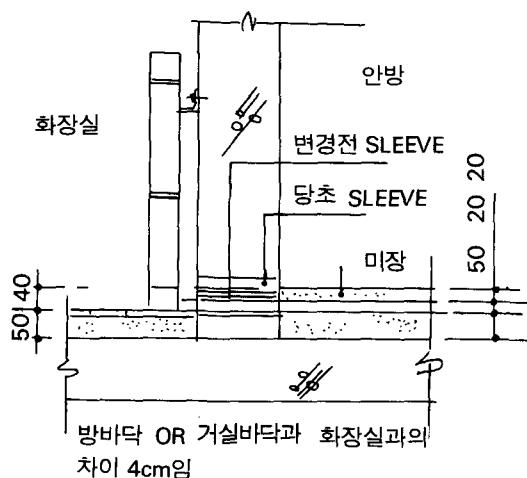
[정밀시공이 안될 경우의 시공 예]

원인

(1) 방수, 몰탈, 타일의 두께가 30mm가 넘고 또한 화장실의 방열기 측 타일면이 slope시 high point 위치이므로 min 50 \angle 상태

(2) 당초 슬라브 콘크리트 타설시 형틀 칫수 불량 및 양생시 콘크리트 처짐(서포트 불량)으로 인하여 층고가 줄어든 만큼 바닥마감을 줄이는 형편임

(3) 방바닥의 천정고를 유지시키기(문틀, 도어, 발코니 도어 등 기타)위해 바닥마감을 120mm 까지 유지시키지 못하고 보통 100~80mm 상태로 바닥마감 함

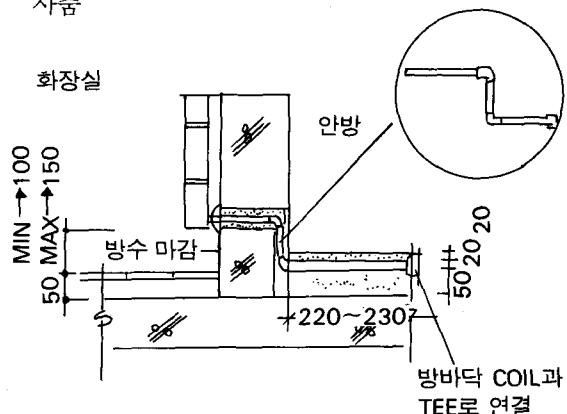
[hall이 옹벽 콘크리트시(최근의 아파트는 대부분 콘크리트 hall임)]

① 콘크리트 타설 전 수절목 또는 스치로풀을 삽입하여 공사가 끝난 후 제거함

② 화장실 방수시공 전 설비에서 도면 형태의 관을 제작, 수압시험후 용벽에 설치 및 몰탈로 사축

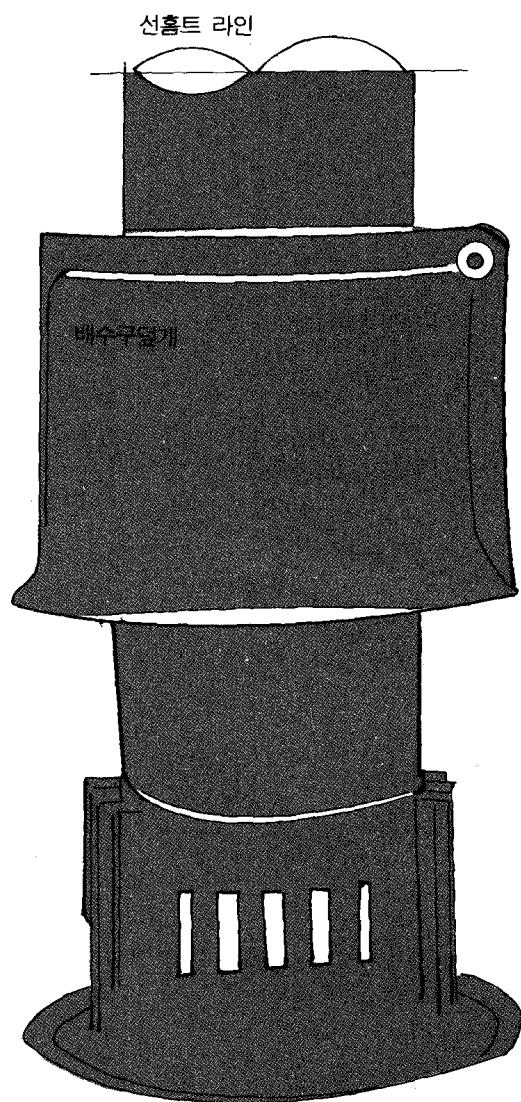
기존의 선품통 DRAIN에 배수구 덮개를 씌운다.

- ① 덮개를 배수구 PVC배관에 씌운다.
- ② 와셔 볼트, 너트를 양쪽에서 조인다.
- ③ 세대에서 사용시 덮개로 위로 올린다.
- ④ 사용후 아래로 내리면 외관상 깨끗하고 다음의 효과를 얻을 수 있다.
