世界 最大の 人命被害 工場火災

— 장난감工場 火災로 188명의 從業員 死亡 —

채 수 주*

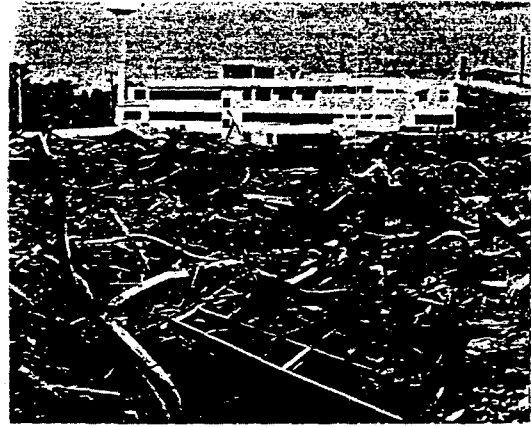
消防隊의 노력에도 불구하고 1工場은 5시 14분경 完全 崩壞되었다. 북쪽으로 부는 강한 바람으로 인하여 消防隊가 손쓸 사이도 없이 2工場과 3

工場으로 擴大되었다. 2工場은 5시 30분, 3工場은 6시 05분에 崩壞되었다. 消防隊은 4工場과 隣近의 單層建物로 延燒擴大되는 것을 防止하였으며 7시 45분 鎮火에 成功하였다. 50여대의 消防車가 動員되었다.

1, 2, 3공장은 완전 붕괴되었다.

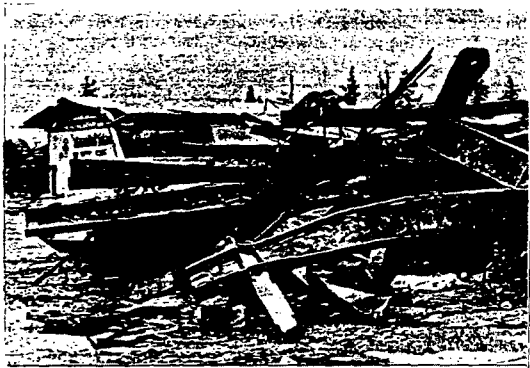
철골 콘크리트 슬라브 건물이었으나 내화피복이 되어 있지 않았다.

Triangle과 Kader火災에서 가장 큰 差異點은 建築構造上的의 效果이다. Triangle火災는 10층 工場建物 中 上位 3개층이 消失되었음에도 불구하고 建物構造는 原形 그대로 였다. 反面에 Kader工場은 火災 初期에 崩壞되었다. 그것은 建物構造材로 쓰인 鐵이 高溫度에서도 強度를 維持할 수 있도록 耐火被服이 되어있지 않았기 때문이다.

火災의 可能性을 最小化시키기 위하여는 火災安全基準이 反映된 最善의 火災豫防設計가 이루어져야 한다. Kader工場에 스프링클러와 定常 作動하는 火災警報設備가 設置되어 있었다면 人命被害가 그렇게 크지 않았을 것이다. 1工場의 非常口가 良好하게 設置되어 있었다면 수백명의 사람들이 3, 4층에서 뛰어내려 負傷을 당하지는 않았을 것이다. 水平, 垂直 防火區劃이 設置되었다면 建物全體로 火災가 急激히 擴大되지는 않았을 것이다. 建物の 主要 構造材인 鐵이 耐火被服되었다면 建物は 崩壞되지 않았을 것이다.
