인공타액에서 수종 아말감의 부식시 용해성분 및 표면 부식 생성물에 관한 실험적 연구

서울대학교 치과대학 치과보존학 교실

조승주 · 이명종

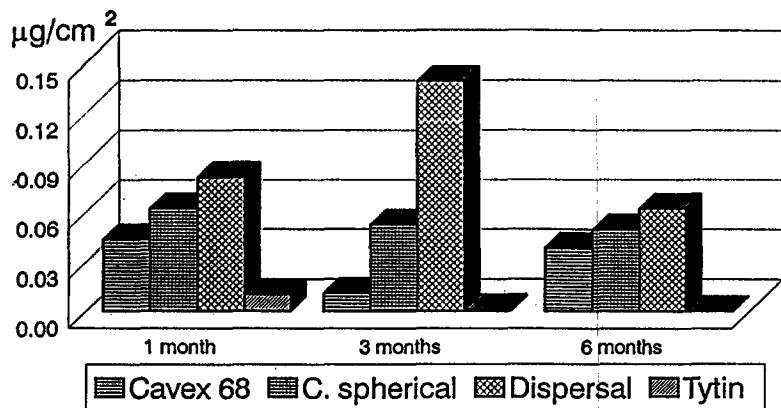
Fig. 1. Dissolution of Cu in Artificial Saliva

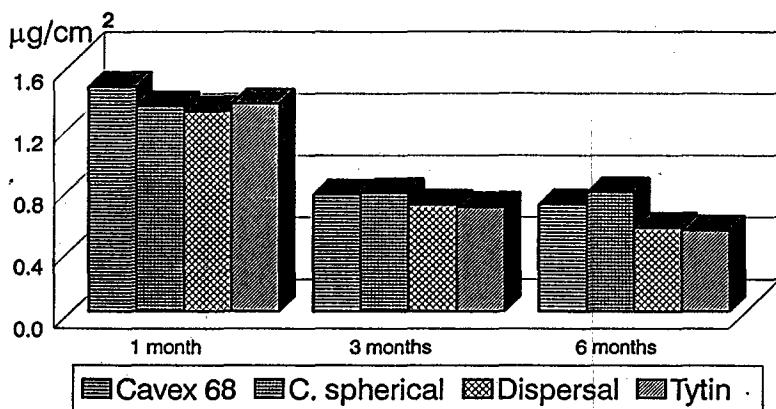
Fig. 2. Dissolution of Sn in Artificial Saliva

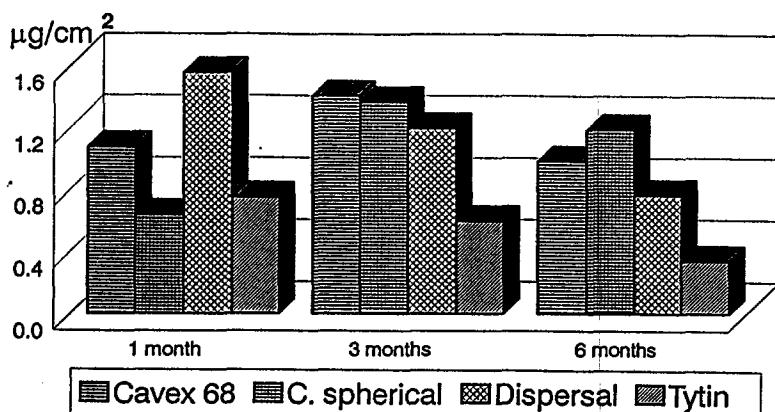
Fig. 3. Dissolution of Zn in Artificial Saliva

가 있었다(Fig. 3).

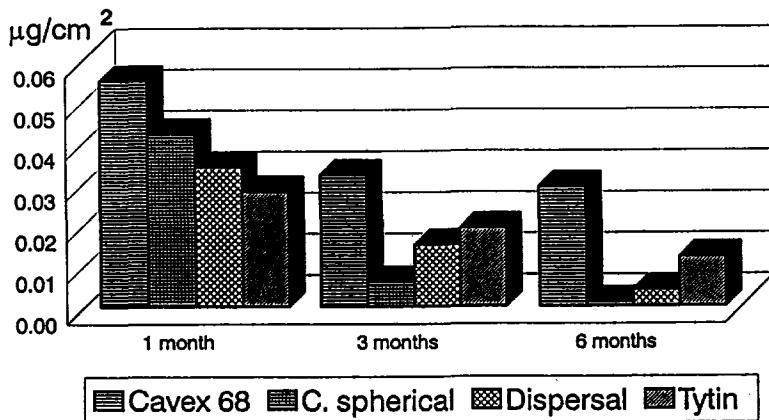
Fig. 4. Dissolution of Ag in Artificial Saliva

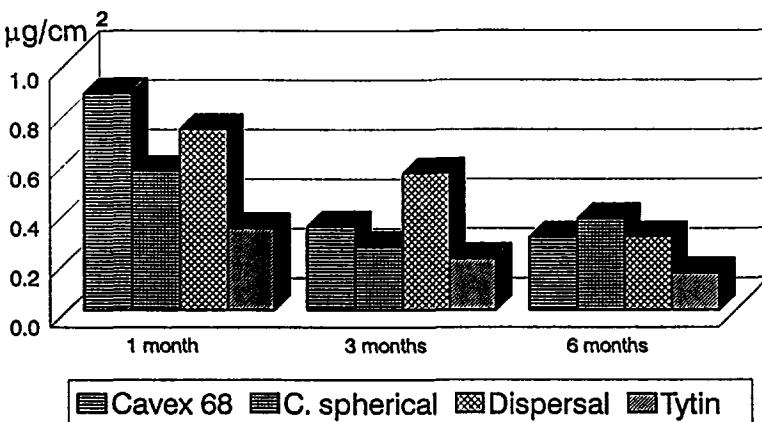
Fig. 5. Dissolution of Hg in Artificial Saliva

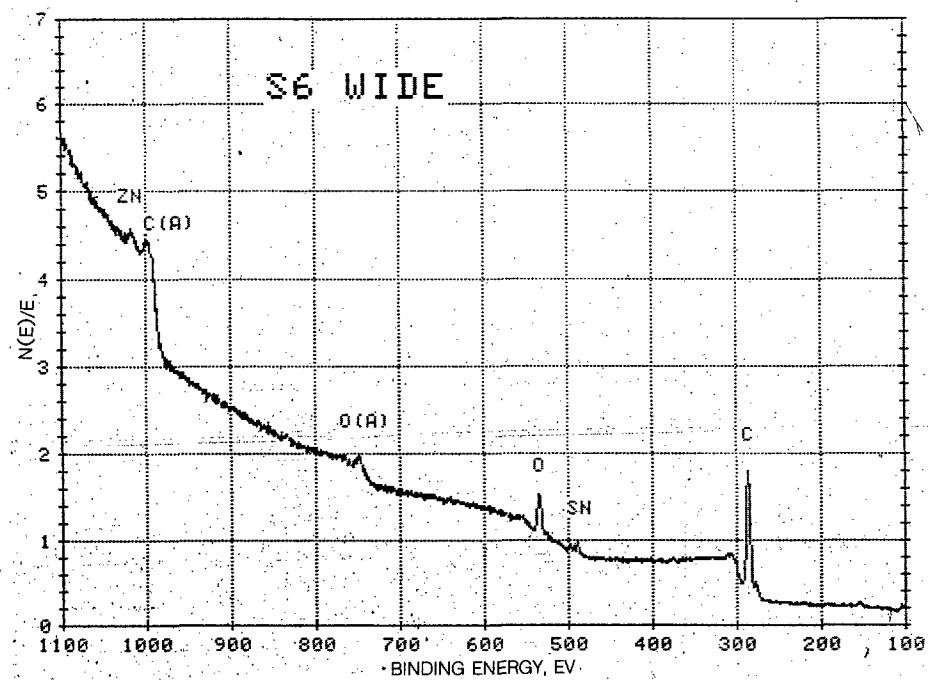
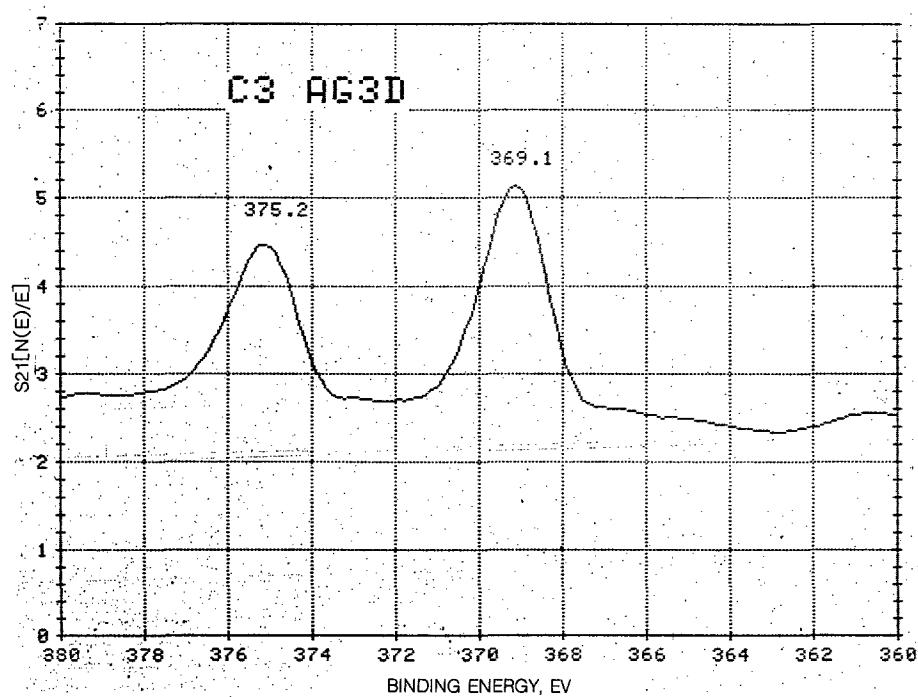
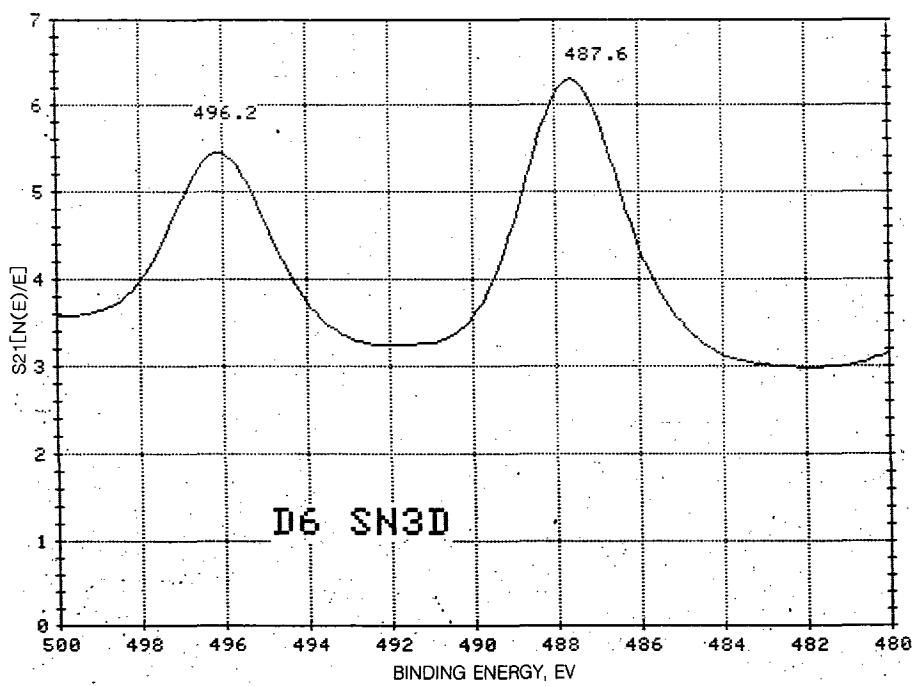
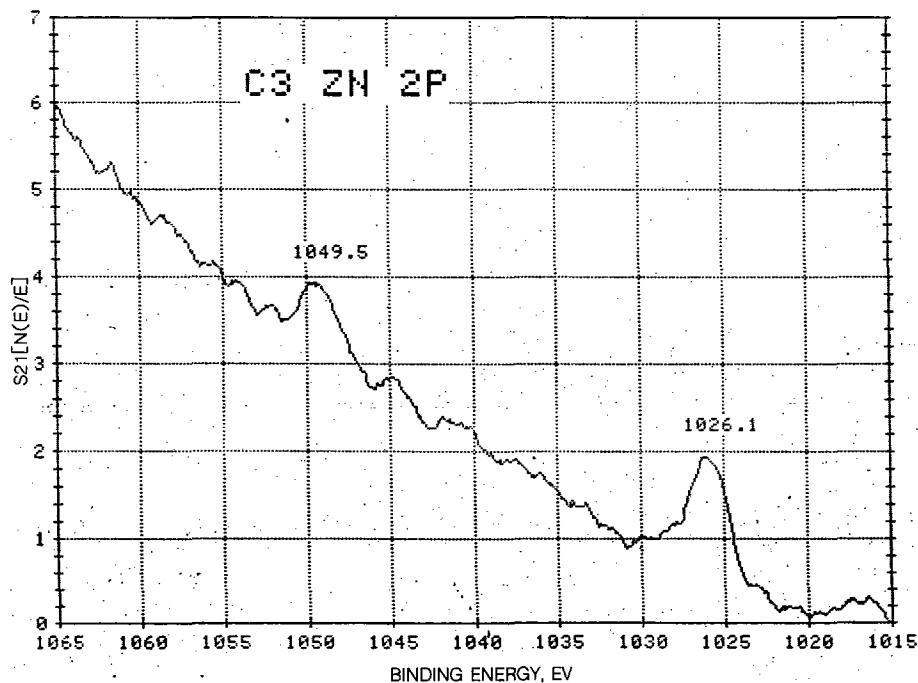
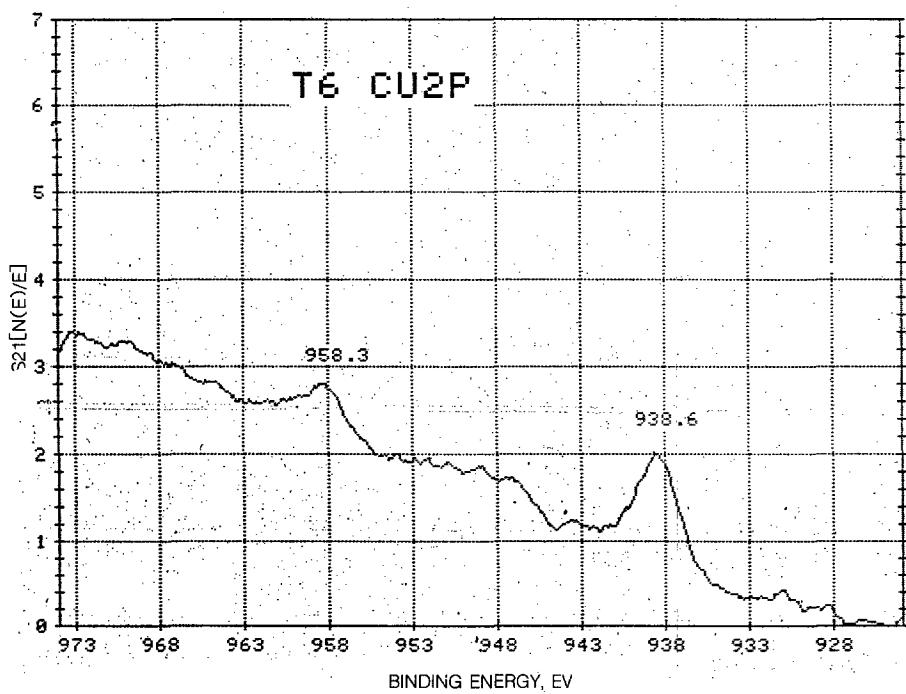
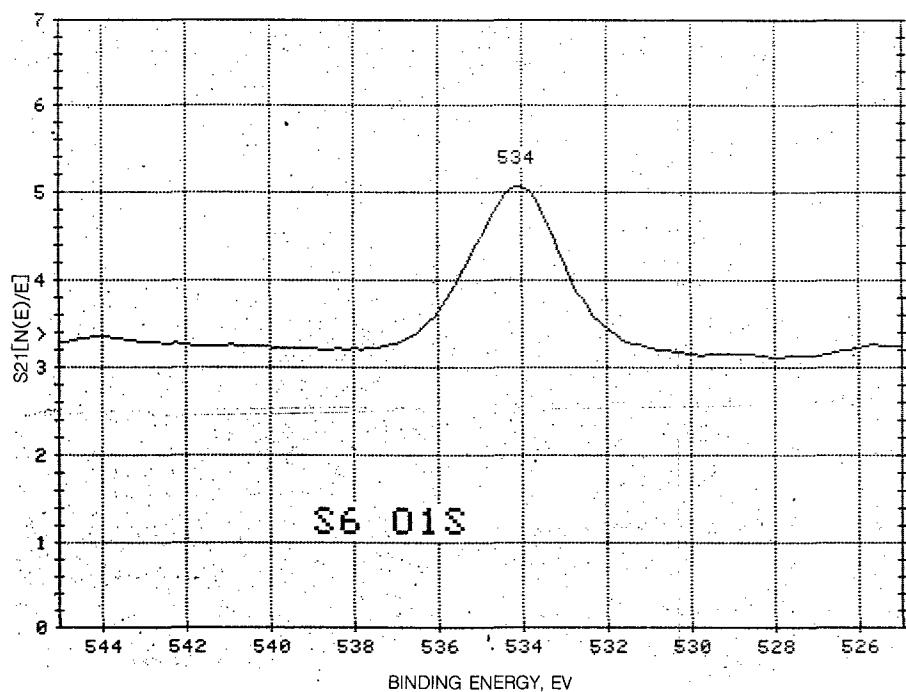
Fig. 6. ESCA wide scanning of Caulk Spherical Alloy amalgam after 6 months in artificial saliva

Fig. 7. ESCA Ag range narrow scanning of Cavex 68 amalgam after 3 months in artificial saliva

Fig. 8. ESCA Sn range narrow scanning of Dispersalloy amalgam after 6 months in artificial saliva

Fig. 9. ESCA Zn range narrow scanning of Cavex 68 amalgam after 3 months in artificial saliva

Fig. 10. ESCA Cu range narrow scanning of Tytin amalgam after 6 months in artificial saliva

Fig. 11. ESCA O range narrow scanning of Caulk Sphericall Alloy amalgam after 6 months in artificial saliva

아말감의 표면부식산물의 성분을 ESCA를 이용하여 측정한 결과 1개월 부식후 4종 아말감 모두에서 SnO와 ZnO의 부식물을 관찰

하였고, 3개월 부식후 Tytin아말감을 제외한 3종의 아말감에서 SnO, ZnO를 관찰하였으며 Tytin아말감에서는 SnO만을 관찰할 수 있었다. 6개월 부식후 4종의 아말감에서 SnO를 관찰하였다(Fig. 6,7,8,9,10,11).

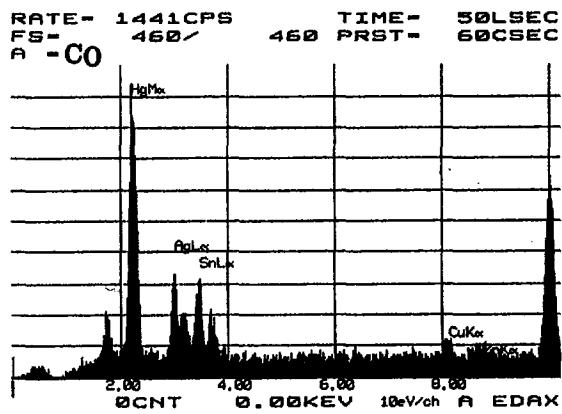
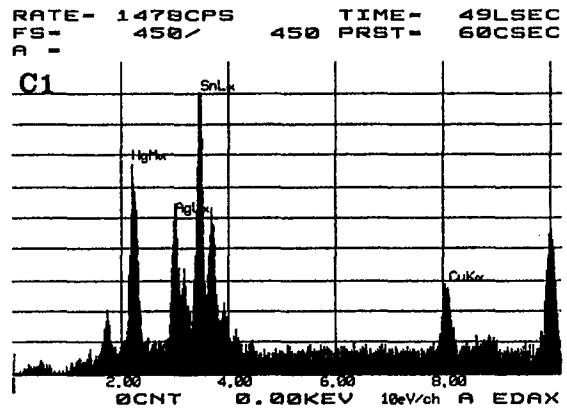
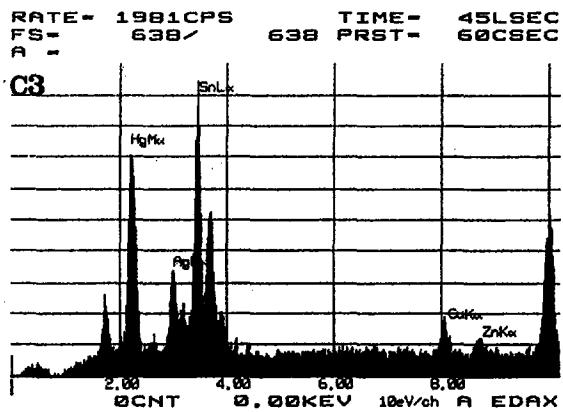
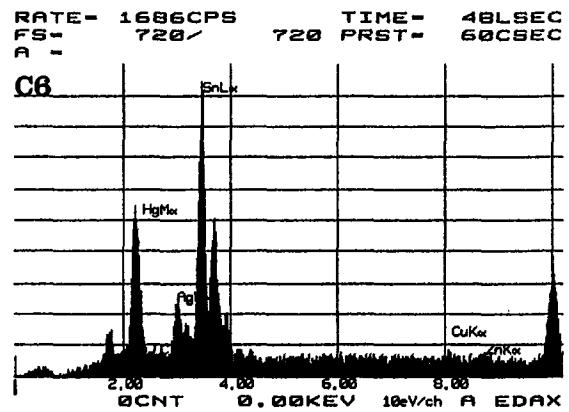
Fig. 12. EDX spectrum of Cavex 68 amalgam before immersion in artificial saliva

Fig. 13. EDX spectrum of Cavex 68 amalgam after 1 month in artificial saliva

Fig. 14. EDX spectrum of Cavex 68 amalgam after 3 months in artificial saliva

Fig. 15. EDX spectrum of Cavex 68 amalgam after 6 months in artificial saliva

EDX측정결과 저동아말감에서는 시간이 경과함에 따라 아말감 표면에 Sn이 증가하였으며(Fig. 12-19), Caulk Spherical Alloy 아말감에서 3개월 부식후 측정에서 표면의 Cu가 약간 증가하였다(Fig 16-19). 고동아말감에서는 Sn의 증감은 큰 차이가 없었으며 Dispersalloy 아말감에서 3개월부식후 Cu의 증가가 있었다(Fig. 20-23). Tytin아말감 표면에서 Zn성분이 미량 측정되었다(Fig. 24-27).

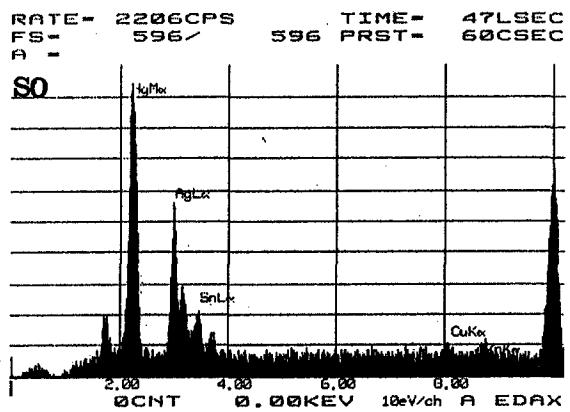
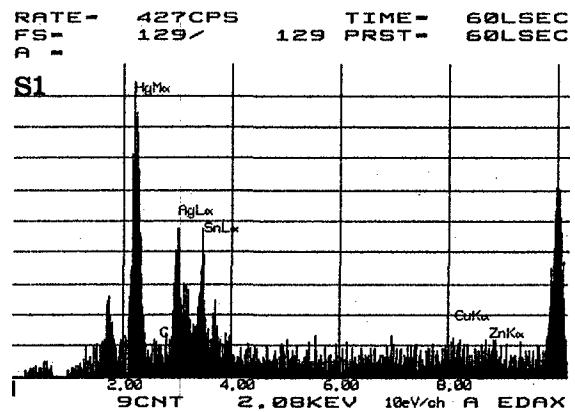
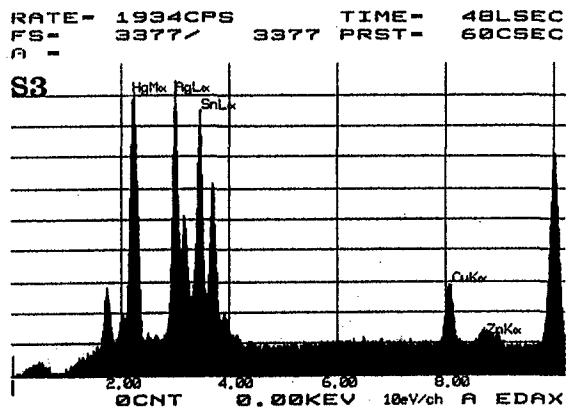
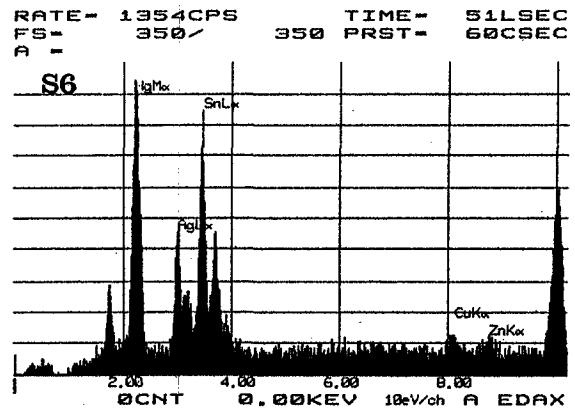
Fig. 16. EDX spectrum of Caulk Spherical Alloy amalgam before immersion in artificial saliva

Fig. 17. EDX spectrum of Caulk Spherical Alloy amalgam 1 month in artificial saliva

Fig. 18. EDX spectrum of Caulk Spherical Alloy amalgam after 3 months in artificial saliva

Fig. 19. EDX spectrum of Caulk Spherical Alloy amalgam after 6 months in artificial saliva

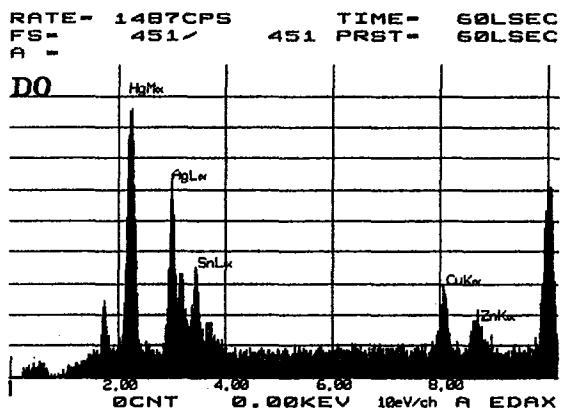
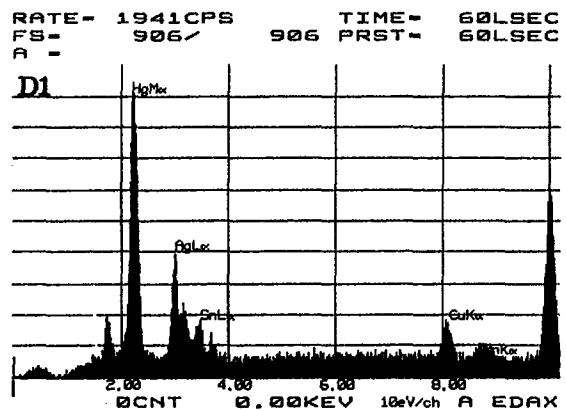
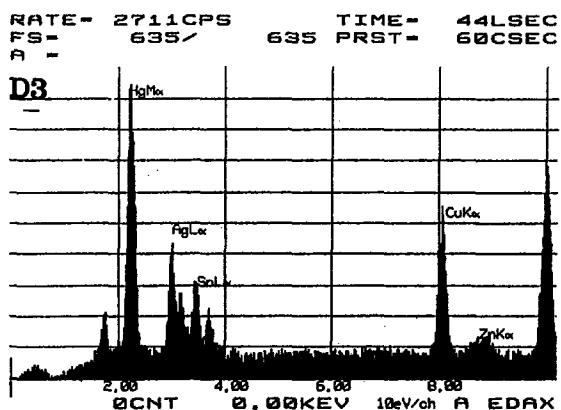
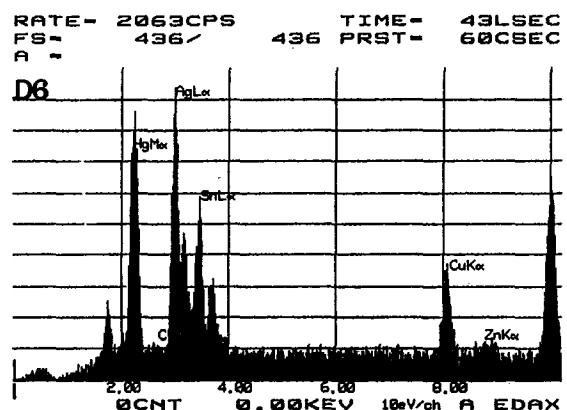
Fig. 20. EDX spectrum of Dispersalloy amalgam before immersion in artificial saliva

Fig. 21. EDX spectrum of Dispersalloy amalgam after 1 month in artificial saliva

Fig. 22. EDX spectrum of Dispersalloy amalgam after 3 months in artificial saliva

Fig. 23. EDX spectrum of Dispersalloy amalgam after 6 months in artificial saliva

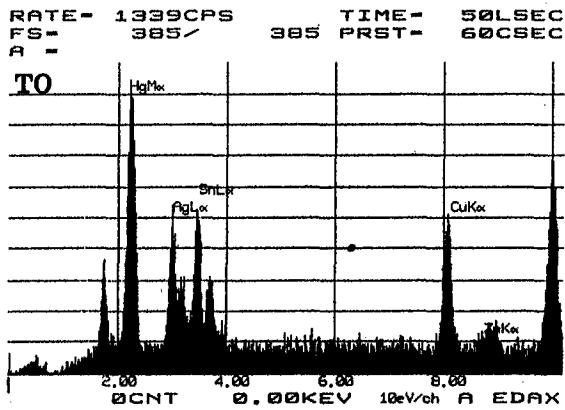
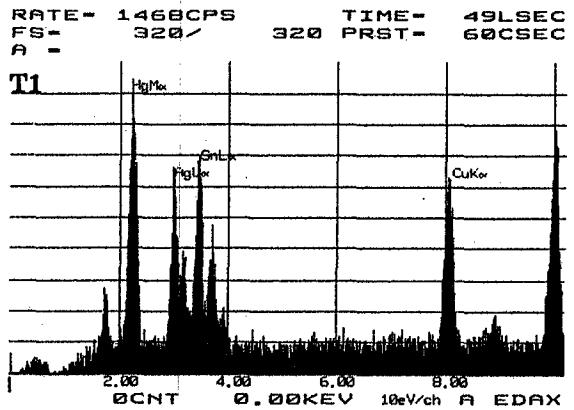
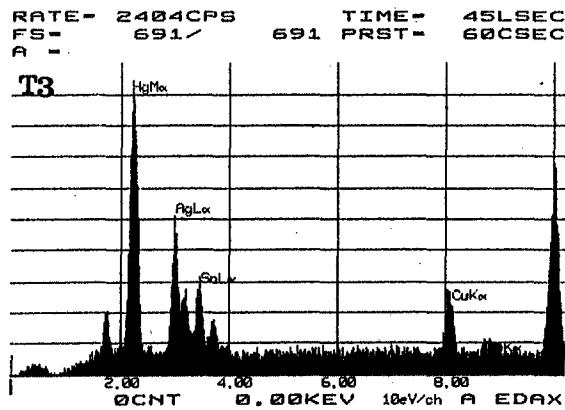
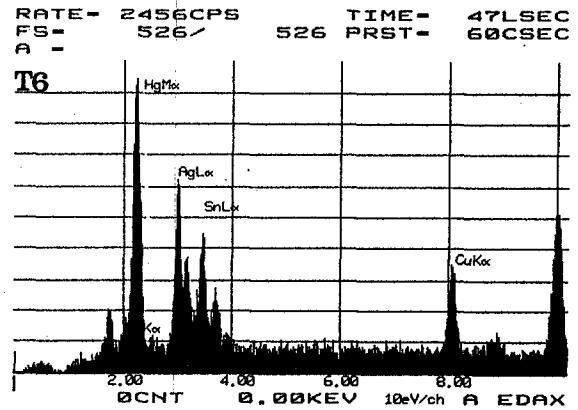
Fig. 24. EDX spectrum of Tytin amalgam before immersion in artificial saliva

Fig. 25. EDX spectrum of Tytin amalgam after 1 month in artificial saliva

Fig. 26. EDX spectrum of Tytin amalgam after 3 months in artificial saliva

Fig. 27. EDX spectrum of Tytin amalgam after 6 months in artificial saliva

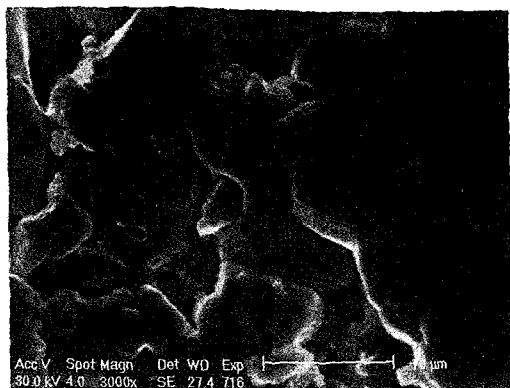
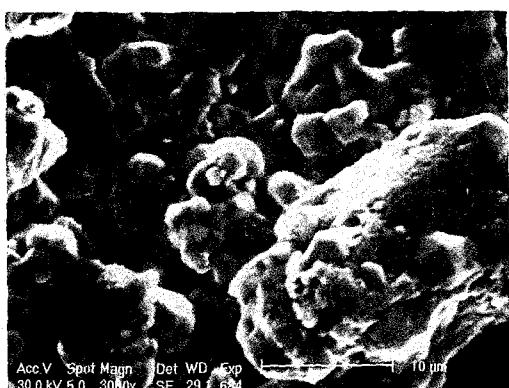
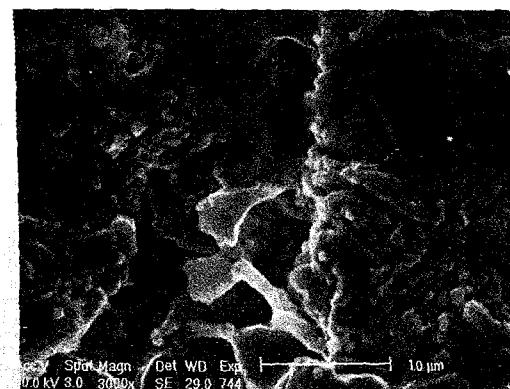
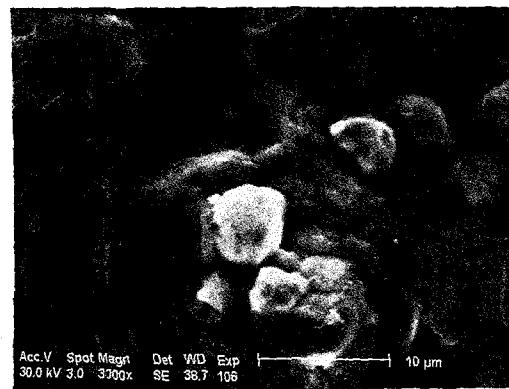
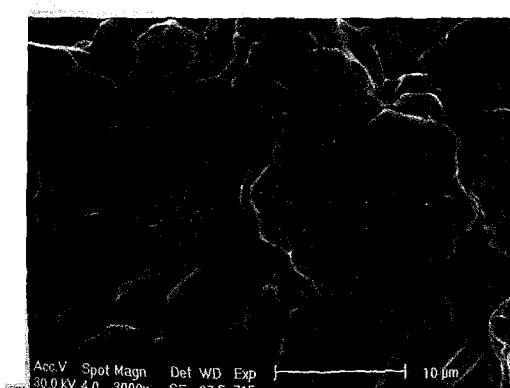
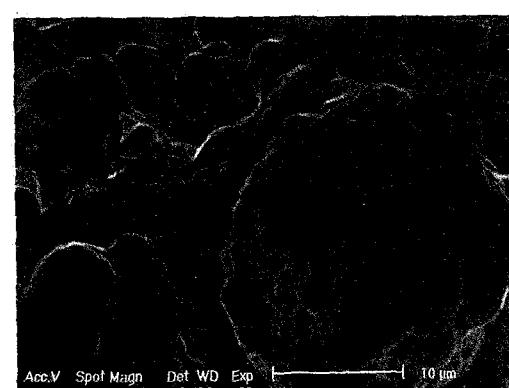
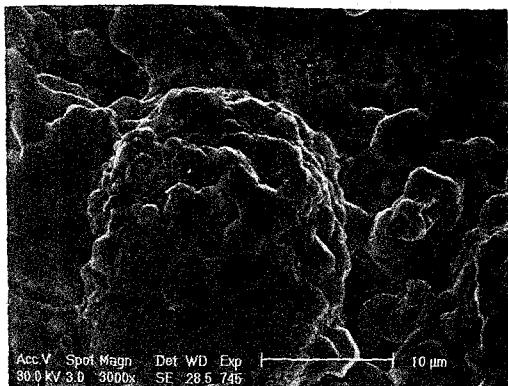
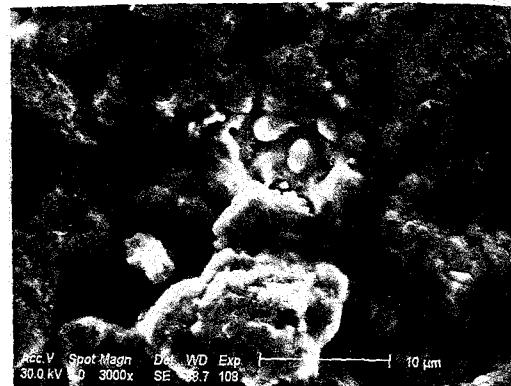
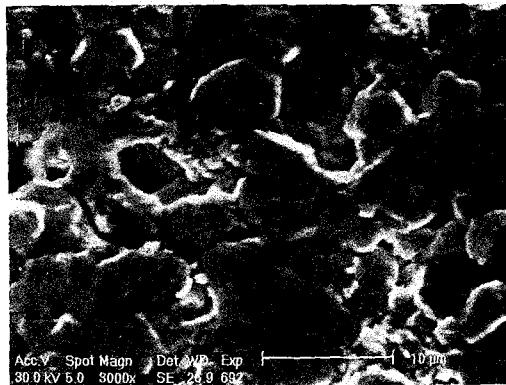
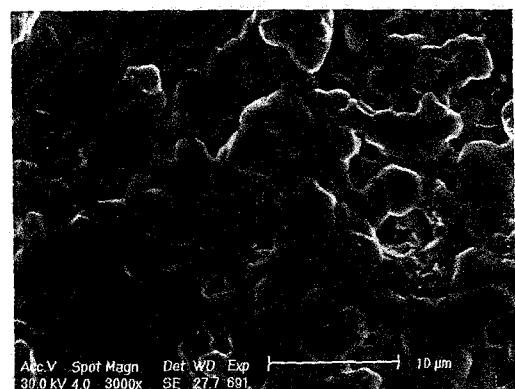
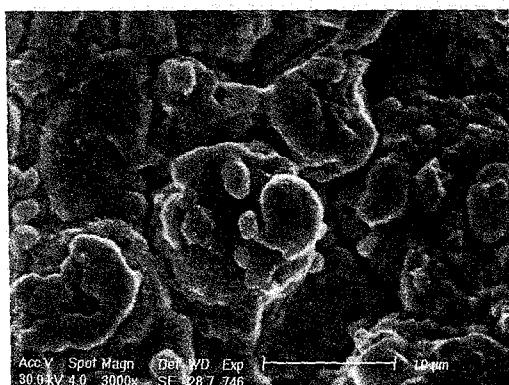
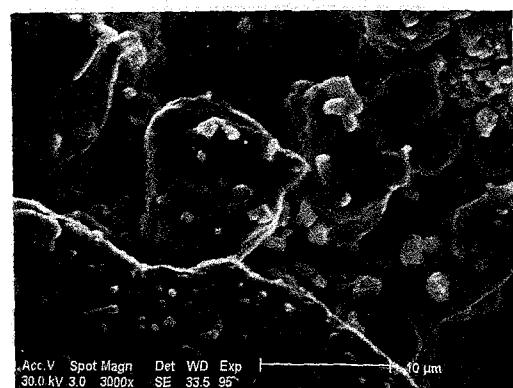
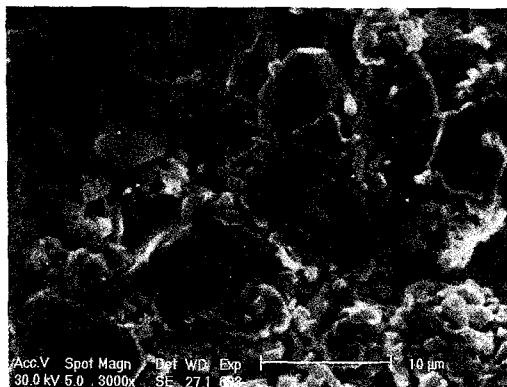
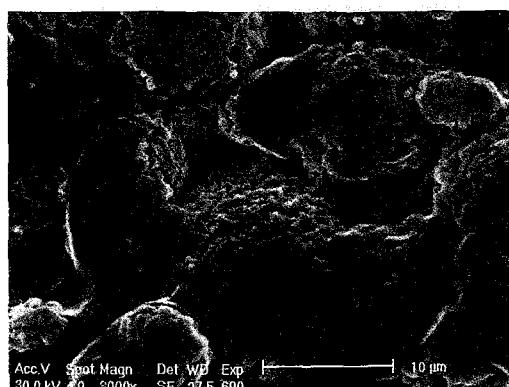
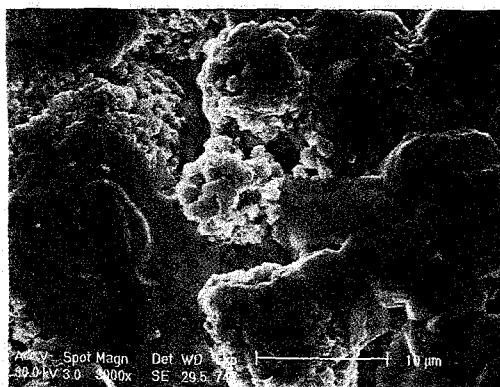
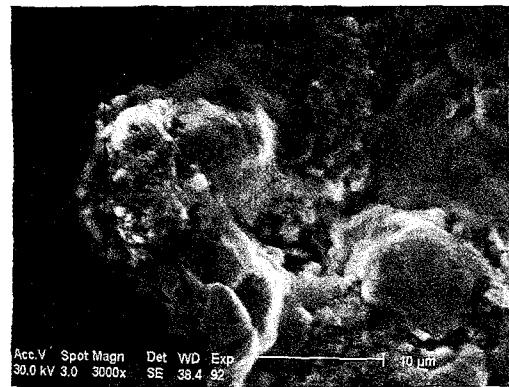
주사전자현미경의 이차전자상에서 Cavex 68아말감은 1개월, Caulk Spherical Alloy아말감은 3개월, Dispersalloy아말감에서는 6개월 부식에서 많은 Sn화합물이 Ag-Hg입자표면에 부착된 상이 관찰되었으며, Tytin아말감에서 부식물이 부착된 상은 관찰되지는 않았으나 깊은 골을 형성하면서 파괴된 형상을 관찰하였다. Cavex68아말감은 6개월 부식상에서 무정형의 부식물이 표면을 덮고 있는 형상이 부분적으로 나타났으며 EDX로 분석한 결과 Sn화합물로 측정되었다(Fig. 28-43).

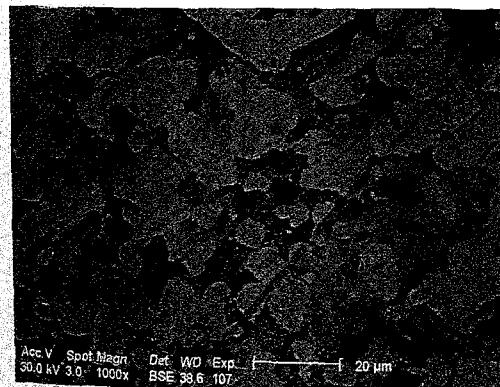
반사전자상에서 Cavex68아말감의 미반응 입자인 γ_2 상의 변연부 부식을 관찰하였으며 (Fig. 44), Caulk Spherical Alloy아말감에서 γ_2 상의 부식과 γ_1 상의 내부에 Sn-Cu입자가 매몰된 형상과 Ag-Cu공정입자를 관찰하였다 (Fig. 45). Dispersalloy아말감에서 Ag-Cu공정 입자의 reaction zone과 Sn-Cu, γ 입자의 부식상을 관찰하였으며(Fig. 46), Tytin아말감에서 Sn-Cu의 부식상을 관찰하였다(Fig. 47).

Fig. 44 Back scattered image of polished surface of Cavex 68 amalgam after 6 months in artificial saliva

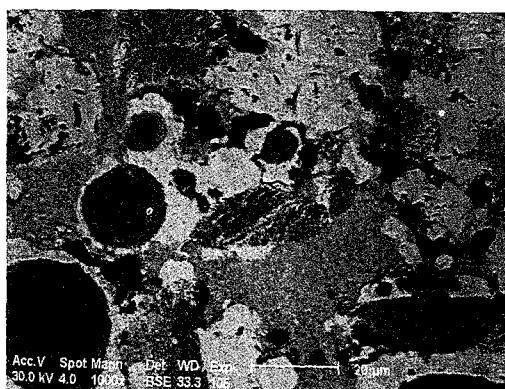
Fig. 46 Back scattered image of polished surface of Dispersalloy amalgam after 6 months in artificial saliva

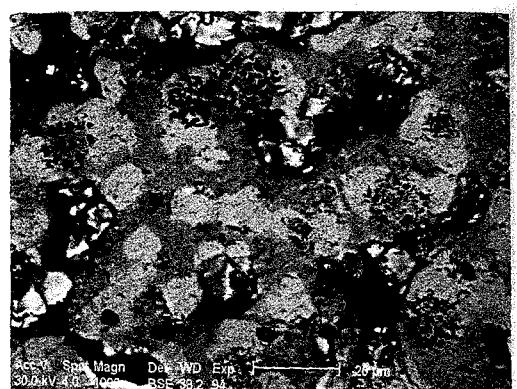
Fig. 47 Back scattered image of polished surface of Tytin amalgam after 6 months in artificial saliva
