구내필름을 이용한 정위법 (피사체 위치결정)

부산대학교 치과대학 치과방사선학 교실

나 경 수

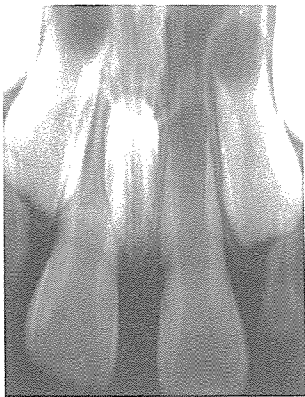
그림 3. 우측상악중절치 치근부위에 매복되어 있는 과잉치가 관찰된다.

구내표준촬영은 필름이 환자의 설측에 위치하므로 필름에 가까운 설측구조물은 선명할 뿐 아니라 촬영기인 관구의 이동에 대해 상의 이동이나 변형이 적다. 즉 관구를 이동시켜 동일한 부위를 한장 더 촬영했을 때 상대적으로 이동량이 많은 것은 협측에 위치한 구조물이다. 이러한 원리를 기억하기 쉬운 법칙으로 표현한 것이 SLOB 법칙이다. 즉 관구의 이동과 같은 방향(Same)으로 어떠한 구조물이 이동했을 때 이것은 설측(Lingual)에 위치하며, 다른 방향(Opposite)으로 이동했을 때는 협측(Buccal)에 위치한다는 것이다. 이때 이동방향이나 이동량은 상대적인 것이므로 항상 기준점이 설정되어야 한다. 보통 이 기준점은 위치확인이 필요한 물체와 가까이 있는 치아를 이용한다. 그림 1에서 상악우측중절치의 설측에 위치한 병소가 관구를 원심으로 이동시켰을 때는 상악우측중절치의 치근부위에, 근심 방향으로 이동시켰을 때는 상악 좌측중절치의 치근부위에 나타나는 것을 보여준다. 그림 2에서 상악우측중절치의 순측에 위치한 병소가 관구를 원심방향으로 이동시켰을 때는 상악좌측중절치 치근부위에, 근심방향으로 이동시켰을 때는 상악우측중절치 치근부위로 이동한 것을 보여준다. 즉 설측의 병소는 기준점인 상악우측중절치에 대하여 관구의 이동방향과 같은 방향으로, 순측의 병소는 반대방향으로 이동하였다. 그림 3에서 상악정중부에 inverted impaction 되어있는 mesiodens가 관찰된다. 이것의 위치를 확인하기 위하여 관구를 원심방향으로 이동시켜 촬영한 것이 그림 4이다. 우측 상악중절치 치근단부위를 기준으로 했을 때 그림 3의

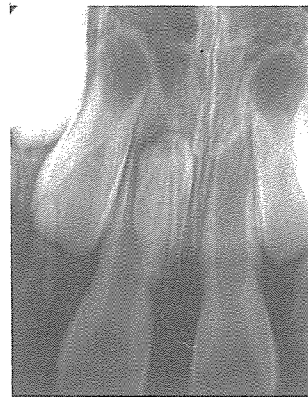
그림 4. 관구를 원심방향으로 이동하여 촬영한 사진이다. 매복치는 우측상악 중절치 치근단 부위에 대하여 그림 3에서보다 원심방향으로 이동하였다.

처음사진에서 보다 그림 4의 두번째 사진에서 mesiodens는 기준점에 대하여 원심방향으로 이동한 것을 볼 수 있다. 즉 관구의 이동방향과 같은 방향으로 이동하였으므로 이 mesiodens는 기준인 우측상악중절치의 치근단 부위에 대하여 설측 즉 구개측에 존재하는 것을 알 수 있다. 그림 5에 관찰되는 예는 상악정중부에 mesiodens가 transverse impaction된 것을 보여 준다. 발치를 위해서는 치관부위의 위치결정이 필요하므로 관구를 원심방향으로 하여 그림 6과 같은 사진을 얻었다. 기준점으로 상악우측중절치의 치경부를 잡았을 때 mesiodens의 치관부위가 그림 5에 비하여 그림 6에서 기준점에 대하여 더 원심방향으로 이동한 것을 볼 수 있다. 이것은 치관이 설측 즉 구개측에 존재한다는 것을 말해준다. 관구를 더 원심방향으로 하여 촬영한 그림 7에서는 mesiodens의 치관부위가 더욱 더 기준점의 원심으로 이동한 것을 보여준다. 그림 8에서 상악우측중절치 치근과 겹쳐서 매복된 견치가 관찰된다. 이것의 위치확인을 관구를 원심방향으로 촬영한 사진인 그림 9에서 보면, 매복견치의 치관이 기준점인 상악우측중절치보다 훨씬 원심으로 이동하여 상악우측중절치까지 와 있는 것이 관찰되므로 이들치아보다 설측 즉 구개측에 위치하는 것을 알 수 있다. 참고로 함께 관찰되는 치아중의 위치를 보면, 관구를 더 원심방향으로 촬영한 그림 10에서 상악우측 제 1소구치 치근과의 관계에서 위치이동이 별로 없는 것으로 보아 이 치아중은 치근과 같은 위치에 있는 것을 알 수 있다. 하악의 구치부 치근단부위에 병소가 관찰될 때 근심근인 경우 두개의 근관이 있으므로 어느 쪽 근관의 병소인지를 확인 해야 할 경우가 있다. 그림 11에서 하악우측 제 1대구치 근심 치근단 부위에 병소가 관찰되며 이근관은 부분적인 근관치료가 되어 있음을 알 수 있다. 관구를 원심방향으로 하여 그림 12를 촬영해보았을 때 그림 11에서 하나로 보였던 근심치근관 치료는 두개의 것으로 확인되었고 병소는 원심근을 기준으로하여 비교해 보았을 때 전방 즉 근심방향으로 이동된 것이 관찰된다. 그러므로 이 병소는 하악우측 제 1대구치의 근심관 중 협측관

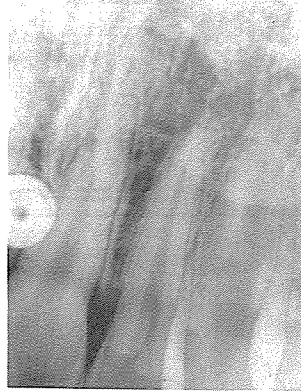
그림 5. 상악정중부에 transverse impaction된 mesiodens가 관찰된다.

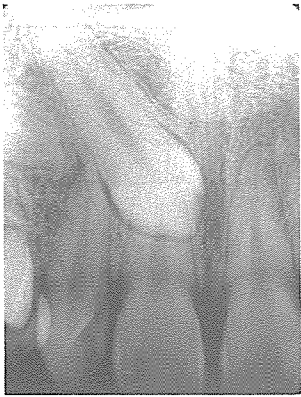
그림 8. 상악우측중절치의 치근부위에 매복된 견치가 관찰된다.

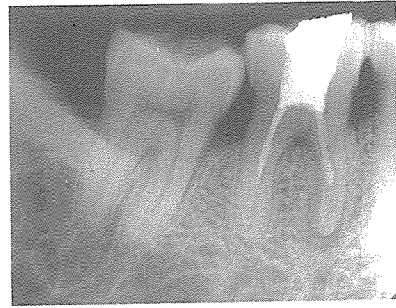
그림 11. 하악우측 제 1대구치의 근심 치근단 부위에 병소가 관찰된다.

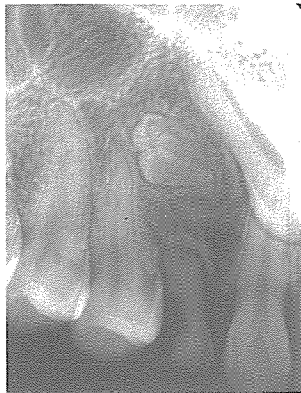
그림 9. 관구를 원심방향으로 이동하여 촬영한 사진이다. 매복견치의 치관은 기준점인 상악우측 중절치에 대하여 그림 8에서 보다 원심으로 이동하였으므로 설측에 위치한다.

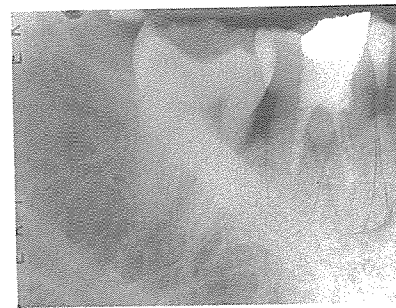
그림 12. 관구를 원심방향으로 하여 촬영한 사진이다. 병소는 그림 11에비하여 원심근을 기준으로 하였을 때 전방으로 이동함으로써보다 협측에 있음을 보여준다.

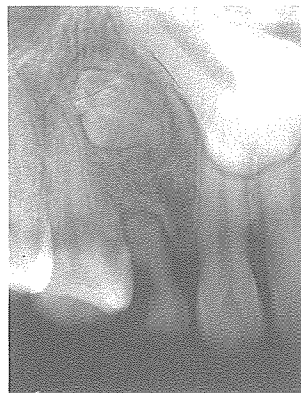
그림 10. 관구를 더 원심방향으로 이동하여 촬영한 사진이다. 상악우측 제 1소구치 부위에 나타나는 치아종은 그림 9와 비교하여 위치가 변함이 없으므로 제 1소구치와 동일한 위치에 있는 것을 알 수 있다.

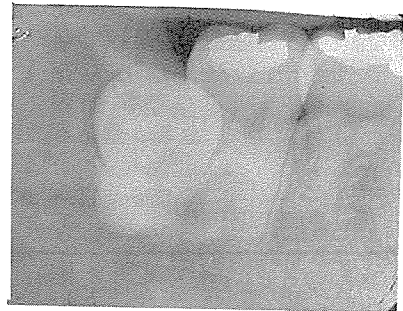
그림 14. 매복된 하악우측 제 3대구치의 치근단부위와 하악관이 근접한 것을 보여준다.

에 의한 것임을 알 수 있다. 관구이동술은 수평 방향의 관구이동뿐 아니라 수직방향의 관구이동에도 적용 가능하다. 그림 13에서 매복된 제 3대구치의 치근과 하악관과의 관계를 조사하기 위하여 관구를 하방으로 이동하여 촬영하였을 때 두번째 사진에서 하악관이 기준점인 제 3대구치 치근에 대하여 상방으로 이동한 것을 관찰할 수 있다. 관구의 이동방향과 반대방향으로 이동하였으므로 하악관은 치근의 협측에 존재한다. 그림 14에서 하악우측 제 3대구치의 치근단 부위와 하악관 상벽이 밀접한 관계를 보여주고 있다. 발치전 이들간의 관계를 명확하게 하는 것이 필요하게 된다. 관구를 수직방향으로 내려서 촬영한 사진이 그림 15이다. 하악관이 제 3대구치의 치근단부위보다 상방으로 약간 올라간 것이 관찰된다. 즉 이 환자에서 하악관은 제 3대구치 치근의 협측에 존재한다.

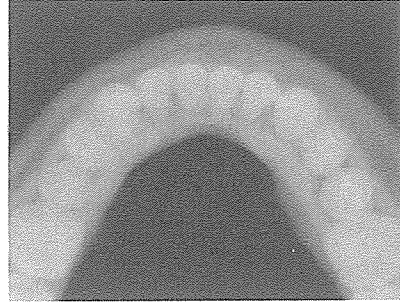
그림 19. 전 그림과 동일한 환자의 교합사진이다. 하악골의 설측에 양측으로 돌출된 방사선 불투과성 구조물이 관찰된다.

상호간에 직각방향으로 촬영된 두개의 방사선 사진이 있으면 그 속의 구조물에 대한 입체적인 위치가 밝혀지게 된다. 치과용 구내표준필름이나 파노라마사진과 교합촬영에 의한 사진은 이러한 직각관계가 성립되므로 유용하게 사용될 수 있다. 교합필름을 평소에 사용하지 않는 상황에서는 구내표준필름으로도 교합촬영원리를 도입하여 국소적인 부위에 적용하여 훌륭히 사용할 수 있다. 그림 16의 파노라마 사진에서 환자의 좌측 소구치 및 대구치부에 걸친 치근단부위에 방사선불투과성 병소가 관찰된다. 이것이 악골내에 있는지 악골외에 있는지를 확인하기 위하여 촬영된 교합사진인 그림 17에서 보면 그 구조물은 구강저에 위치한 것임을 알 수 있다. 이것은 그러므로 타석증으로 진단할 수 있다. 그림 18의 파노라마 사진에서 환자의 하악골 양측 소구치 및 대구치 치경부에 방사선 불투과성 구조물이 관찰된다. 이것의 위치확인을 위하여 촬영된 그림 19의 교합사진에서 방사선 불투과성 구조물은 하악골의 설측에 양측으로 돌출된 구조물임을 알 수 있다. 즉 bilateral torus mandibularis로 진단할 수 있다.

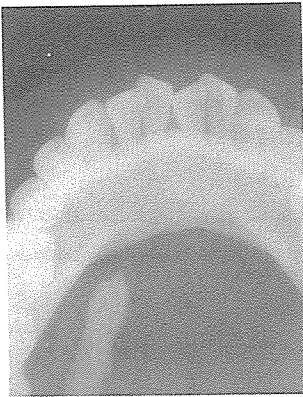
그림 17. 전 그림과 동일한 환자의 교합사진이다. 좌측 구강저 부위에 악골과 분리된 방사선 불투과성 구조물이 관찰된다.

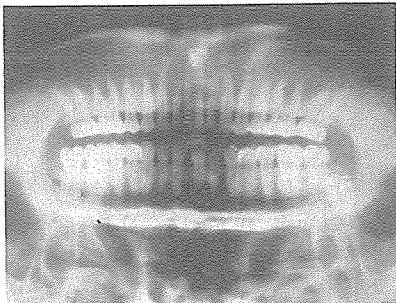
그림 18. 파노라마 사진상에서 하악골의 소구치 및 대구치의 치경부에 양측성으로 방사선 불투과성 부위가 관찰된다.
