RUPS의 현장적용에 대한 연구

원영재/동양고속(주) 설비부

본 연구는 RUPS 현장 적용시 시공과정에서의 문제점을 파악하고 이에 대한 개선책을 연구하여 일반설비시공자들이 RUPS공법을 채택하고 우수한 설비시공을 하기 위한 기초자료를 제시하는데 목적이 있다.

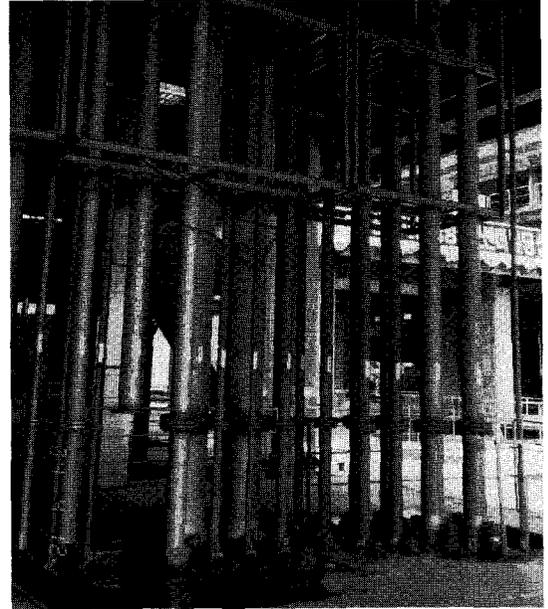
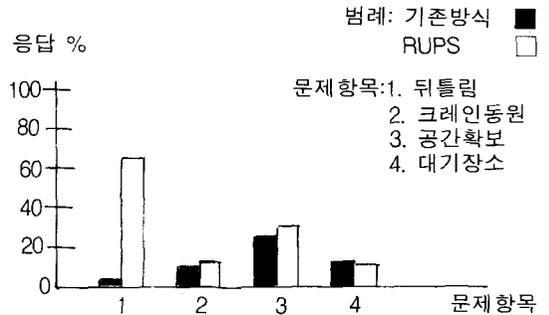
<그림 3-1> Points at Issue during Loading and Getting down Units of RUPS

유니트를 차량에 적재하고 하차할 때에 발생하는 문제점으로는 <그림 3-1>에서 보는 바와 같이 장비나 공구로 유니트를 들어 올려야 하므로 상·하차시 유니트의 뒤틀림에 대한 문제가 52%로 가장 크게 나타났으며, 이는 RUPS 설치면의 마감작업에 영향을 주기 때문에 시공면과 품질면에도 중요한 영향을 미치는 것으로 나타났다. 그리고 하차시 현장 주변의 공간확보에 대한 문제도 30%로 나타났다. 이것은 협소한 현장 공간의 공간활용을 위한 시공면의 중요한 요소로 나타났으며 기존방식에서도 25%로 중요한 문제라 할 수 있다. 그리고 하차시 크레인의 동원문제 9%, 현장 도착후 대기장소 문제도 9%로 나타났으며, 이는 크레인의 임대비용이 경제면에 문제가 있는 것으로 나타났다.

차량에 유니트의 적재 및 하차시에 발생하는 문제점에 대해서는 장비나 공구를 사용하므로 유니트의 뒤틀림이나 현장주변의 공간 확보의 문제가 가장 큰것으로 전체의 52%, 30%가 응답하였으며 이것은 유니트의 뒤틀림의 설치후 마감작업을 어렵게 하는 시공면과 품질면에도 중요한 영향을 미치는 것으로 나타났다. 그리고 유니트가 대형(약 12M)이므로 협소한 현장내에 야적할 수있는 공간상의 어려움이 많은 것으로 나타났다.

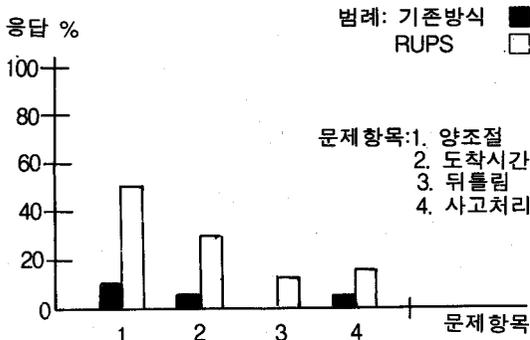
<그림 3-2> Points at Issue during Carrying Units of RUPS to Construction Field

가장 큰 문제점으로는 유니트의 양조절에 대한 문제점이 46% 나타났는데 이는 적재할 수 있는 차량규제에 의한 문제와 적재시 유니트의 자체변형으로 안착시 수평유지에 대한 어려움이 있는 것으로 시공면에 매우 중요하다고 하겠다. 그리고 도착시간에 대한 문제는

30%로 나타났으며 이것은 유니트의 현장반입 후 야적할 수 있는 현장 공간상의 여유가 없으므로 공기조정으로 적기에 투입할 수 있는 공기면에 대한 문제가 있는 것으로 나타났다.<그림 3-2 참조>

유니트의 공장에서 차량으로 운반중 발생하는 문제점에 대해서는 트레일러나 대형트럭을 이용한 운반 만이 가능하므로 도로교통법 규제에 대한 차량에 적재할 수 있는 유니트의 양과 방법에 대한 문제점이 있는 것으로 46%가 응답하였으며 이것은 유니트의 자체 변형에 의한 설치시 수직 수평의 마감에 문제가 있는 것으로 나타났다. 이에 대한 개선책으로는 무리한 양을 동시에 운반하지 않도록 하며 현장과의 긴밀한 사전 계획과 협의로 유니트의 반입량을 조절하는 것이며 유니트의 반입시간 문제도 출퇴근 시간을 피할 수 있도록 조정함이 필요하다. 그리고 차량 적재시 2단, 3단으로 하고 유니트 사이는 나무로 보호하며 유니트는 진행방향을 향해 적재할 수 있도록 한다. 특히 65mm이하의 소형배관에는 진동에 의한 피해를 줄이기 위하여 나무나 기타 보양재로 보양조치하여 운반하도록 한다.

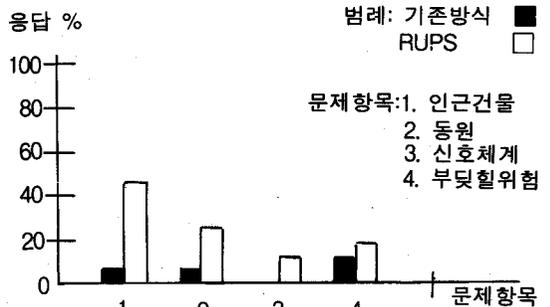
<그림 3-3> Points at Issue during Carrying Units of RUPS to Pipe Shaft

유니트의 현장도착후 설치위치인 샤프트까지 이동시 발생하는 문제점에 대해서는 <그림 3-3>에서 보는 바와 같이, 도심지 공사의 가장 큰 문제는 현장 주위상황의 장애물(전주 및 인근건물) 문제가 43%로 가장 많이 나타났으며 이는 유니트를 들어 올릴 때 주위 장애물에 의한 시공지연 및 위험이 따르므로 시공면과 안전면에 매우 중요한 문제라 할 수 있다. 그리고 타워크레인의 동원문제가 28%, 설치건물에 부딪힐 위험에 대한 문제가 20% 나타났으며 이것은 크레인을 임대하기 위한 임대비로서 경제면에 영향을 미치는 것과 부딪힘으로 인한 유니트의 변형과 파손 즉 품질면에 문제가 발생할 수 있는 것으로 나타났다.

유니트의 현장 도착후 설치장소인 샤프트까지의 이동시 발생하는 문제점에 대해서는 도심지 공사가 이루어질 때는 현장주위의 각종 장애물(전주 및 인근건물) 문제 43%로 높게 나타났으며, 현장내의 타워크레인 동원 문제에 대한 어려움도 28%로 나타났다. 이것은 유니트를 들어올릴 때 주위 장애물에 의한 시공지연 및 위험이 다르므로 시공면과 안전면에 매우 중요한 문제라 할 수 있다.

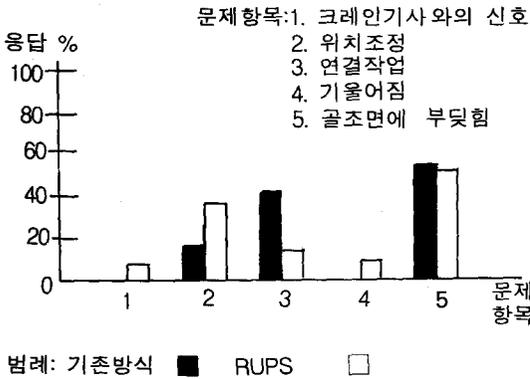
<그림 3-4> Points at Issue during Getting down Units of RUPS

유니트의 하강(조립)시 현장에서 가장 큰 문제점으로 나타난 사항으로는 <그림 3-4>에서 보는 바와 같이 유니트의 건축골조면에 부딪힐 위험에 대한 문제가 45%로 나타났으며 이는 유니트의 부딪힘으로 제품변형으로 인한 품질면과 시공시 바닥마감과의 연결작업, 그리고 이것을 수정하기 위하여 투입되는 손실에 의한 경제면에 영향을 끼치는 것으로 나타났다.

또한 유니트의 설치위치 조정의 문제도 35%로 나타났으며 이는 빠르게 장착, 연결할 수 있는 시공속도 즉 시공면에 중요하다고 할 수 있다. 그리고 기존방식에서는 후렌지의 연결작업사 문제가 40%로 가장 큰 것으로 나타났다. 이것은 고층작업으로 인한 배관의 수직

유니트를 샤프트에서 하강 작업시 발생하는 문제점은 유니트의 하강시 건축 골조면에 부딪힐 위험에 대한 문제가 가장 큰 것으로 45%가 응답하였다. 이는 유니트의 부딪힘으로 제품변형에 의한 품질면과 바닥마감시 수평유지를 위한 시공면에 영향을 준다.

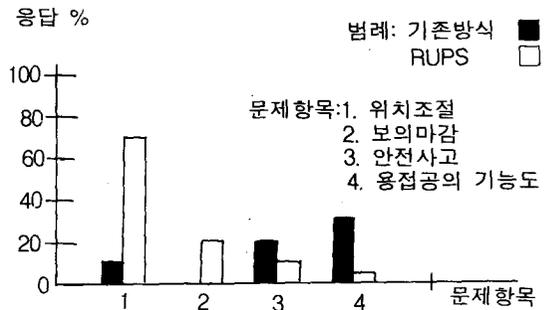
<그림 3-5> Points at Issue during Welding Floor Panel of Rups to Beam of Structure

유닛의 상판과 보의 용접시 발생하는 문제점에 대한 설문에서는 <그림 3-5>과 같이 유닛의 장착 위치까지의 조정의 어려움이 69%로 시공면에 매우 중요한 것으로 나타났으며, 뒤틀림으로 인한 보와의 마감에 대한 문제도 20%로 품질면에 영향이 있는 것으로 나타났다.

그리고 기존 방식에서는 용접작업시 용접공의 기능도 문제에 의한 품질면에 문제가 있다고 30%가 중요한 것으로 나타났으며 또한 고층작업으로 인한 안전사고의 위험이 많아 작업에도 불편이 있다고 응답한 수도 20%로 나타났다. 따라서 유닛의 상판과 보의 용접시 가장 문제가 되는 것은 장착위치까지의 조

유니트의 안착후 상판과 보의 용접 작업시 발생하는 문제점으로는 유니트의 정착위치(용접면)까지의 간격 조정상 문제가 69%로 나타났으며 이것은 시공지연을 유발할 수 있는 시공면과도 관계가 있는 것으로 나타났다. 그리고 뒤틀림으로 인한 보와의 마감문제도 20%로 품질면에서 문제가 있는 것으로 나타났다. 이에 대한 개선책으로는 철골과 마감도면상의 샤프트 내부 칫수를 파악하여 유니트 칫수를 샤프트 내부 규격보다 각 방향으로 50mm이상 작게 하며 200mm 이상의 배관상부에는 상부절 설치안착시 정확도를 기하기 위해 가이드 슈(GUIDE SHOE)를 부착하며, 바닥 철판의 앵글에도 기존앵글 보다 2~3cm 크게 가이드 슈를 설치하는 것과 또 다른 개

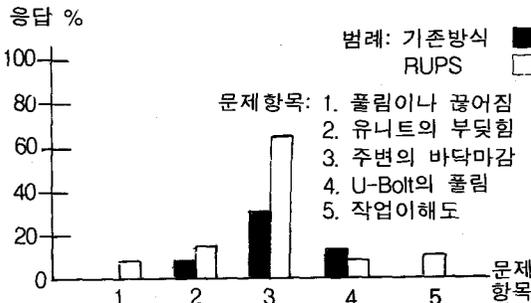
<그림 3-6> Points at Issue during Working to Fix the Units of RUPS

유닛을 샤프트에서 하강작업시 사고발생의 가장 큰 위험 요인에 대한 설문조사에서는 샤프트 주변의 바닥마감이 되지 않고 급히 하강시 사고위험이 62%로 가장 많이 나타났으며, 이는 기존방식에서도 30%로 나타날 정도로 공정진행의 마감상태가 안전에 큰 위험요인을 초래하고 있는 것이다. 그리고 하강작업시 건물구조체에 유닛의 부딪힘 문제가 18%로 나타났으며, 이것은 품질면에서도 영향이 있는가 하면 비계공이나 배관공의 안전면에도 큰 작용을 하고 있는 것으로 나타났다. 끝으로 RUPS의 작업의 이해도 부족에서 오는 기능공들의 안전상태도 10%로 문제가

된다고 나타났으며 이것은 시공흐름과 작업 방법을 알고 있다면 안전에도 더 효과적인 것으로 시공면에도 관계가 있다고 나타났다. (그림 3-6 참조)

안전관리에 대한 문제점은 현장 시공중 하강 작업시 안전사고의 가장 큰 발생요인에 대하여 설문을 던진 결과 샤프트 주변의 바닥마감이 되지 않은 상태에서 하강 작업을 실시하는 것이 가장위험하며 사고율이 많이 발생한다고 응답한 수가 62%이었다. 또한 기존방식에서도 안전에 대한 문제점중 샤프트 주변의 마감문제가 30%로 나타났다. 이에 대한 개선책은 건축공정과의 후속작업에 대한 정확한 공정협의를 거쳐 공정에 쫓겨 급한 상황에서 무리한 작업진행을 하지 않는 것이 중요하며 샤프트 주변의 바닥마감이 되지 않았을 때는 임시용 안전발판을 설치토록 하며, 작업자는 안전벨트를 반드시 착용시키고 만일의 사태를 위하여 안전 난간대를 설치해 놓도록 한다. 그리고 기능공의 작업 理解度부족에서 오는 안전사고도 높은 것으로 나타났다. 따라서 기능공들에 대한 본 공법의 시공에 대한 이해고취 교육을 시공기간에 월2회 이상 실시하는 것이 효과적으로 나타났다.

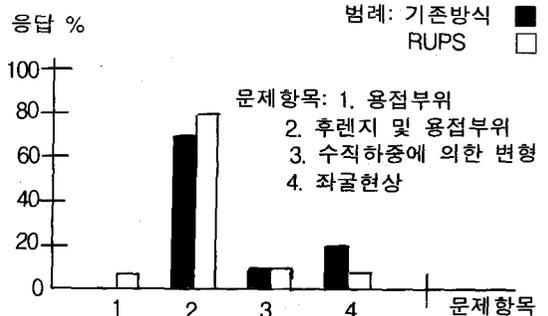
<그림 3-7> Defects after Construction

시공후 하자발생의 우려가 가장 많이 발생 되는 부분에 대한 설문에서는 후렌지 및 용접 작업의 현장조립시 부주위와 미숙으로 인한 하자발생이 된다고 81%로 나타났으며, 이는 유니트 시공의 품질면에 매우 중요한 문제라 할 수 있으며 또한 제품의 누수로 인한 보수 비용의 경제적 손실을 가져올 수도 있는 문제이기도 하다. 그리고 기존방식에서도 연결부위의 후렌지나 용접부위에 대한 하자위험이 가장 많은 것으로 70%가 응답하였다. 끝으로 입상배관후 배관의 수직이 맞지 않은 관계로 좌굴현상이 생기는 문제도 기존방식에서 20%로 이것은 품질면에 매우 중요한 요인 뿐만 아니라 시공면에도 중요한 영향을 미치는 것으로 나타났다. <그림 3-7 참조>

유니트의 하자 발생 우려가 가장 많이 발생하는 경우는 유니트의 현장 조립 작업시 후렌지 및 용접에 의한 하자위험이 가장 큰 것으로 81%가 응답하였으며 이는 유니트 시공시 품질면에 영향을 주는 중요한 문제이기도 하다. 이에 대한 개선책으로는 후렌지이음시에 철골상태를 정확히 측정한다 하더라도 약간의 오차가 있으므로 공장 출고시 정치수보다 50mm 정도 배관을 올려서 출고하며 설치후

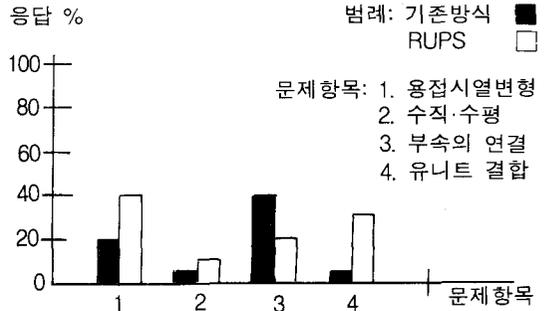
<그림 3-8> Deterioration Factors of Units during Constructing RUPS

RUPS 시공시 품질의 저해요인이 될 수 있는 것이 있다면 어떤 것들이 있는가 하는 질문에는 절단작업이나 용접작업시 열변형에 의한 휨발생에 대한 문제가 전체의 42%로 가장 많이 나타났으며, 이것은 제품의 품질면에 매우 중요한 문제라고 할 수 있다.

그리고 유니트의 자체 결함이나 뒤틀림으로 인한 하자요인도 26%로 시공면에도 중요하지만 특히 품질상태에도 중요한 요인이라고 나타났다. 또는 기존방식에서는 티나 엘보우 등의 부속 연결작업 부위에 대한 하자 발생이나 품질저해요인이 40%로 나타났고, 절단작업 후 리이며 작업을 하지 않아 거스러미 등의 발생에 대한 문제점도 20%로 나타났다. <그림 3-8 참조>

유니트 시공중 품질의 저해 요인은 유니트의 용접이나 절단 작업시 열변형에 의한 문제가 42%로 가장 큰 것으로 나타났다. 또한 유니트의 뒤틀림의 문제도 26%로 나타났으며 이것은 유니트의 적재 하차과정부터 운반, 설치 과정까지 가장 많이 발생되는 문제이며 특히 품질면에 영향을 준다.

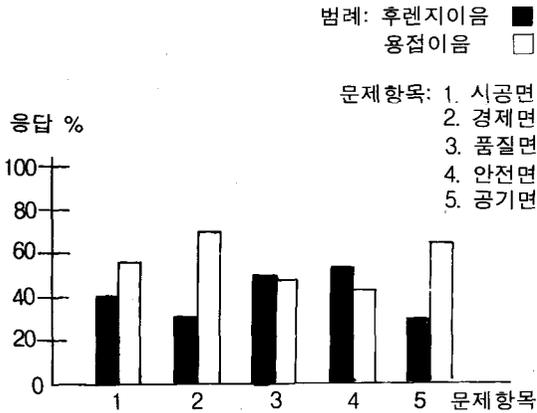
<그림3-9> Points at Issue through Comparison Flange with Welding for Connection of Pipes

후렌지와 용접이음의 설문조사에서 나타난 것은 시공면에서는 용접이음이 후렌지 이음보다 간편하게 마감할 수 있기 때문에 더 효과적인 것으로 59%가 응답하였다. 경제면에서도 공사비 비교에서와 같이 72%가 용접이음이 자재비와 절감으로 인한 경제적인 것으로 나타났다.

또한 후렌지 이음보다 용접이음은 누수율이 적은 것에 비해 시공 완료후 배관내의 이물질 제거와 누수에 대한 하자보수 측면에서도 후렌지이음이 더 효과적인 것으로 51%가 응답하였다.

그리고 안전면에서도 후렌지 이음이 안전하다고 57%가 응답하였으며 그것은 용접이음시에는 좁은 곳에서는 용접으로 화재의 위험성에 비해 후렌지 이음은 안착후 눈높이 부분에서 볼트, 너트만 조이면 되므로 안전에는 큰 문제가 없는 것으로 나타났다. 끝으로 공사기간 면에서는 후렌지 이음보다 용접이음이 설치시 테크(가용접)를 거쳐 분용접으로 쉽게 마무리 할 수 있고 건축공정에 쫓기지 않으며 용접이 가능하므로 용접이음이 64%로 공기면에도 더 효과가 있는 것으로 나타났다.

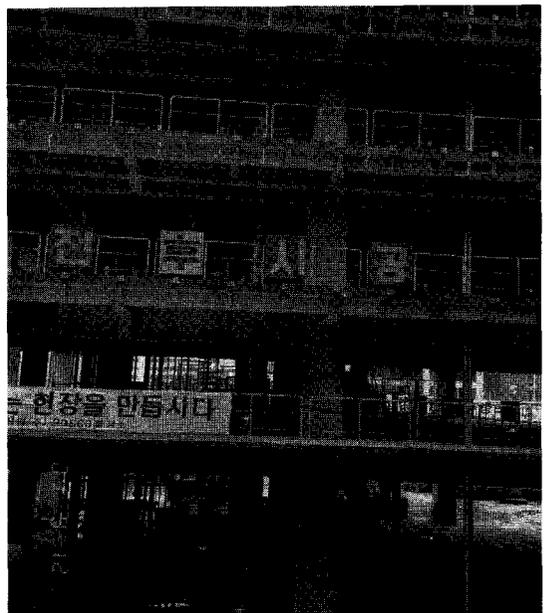
파이프 샤프트내의 수직 배관 모습

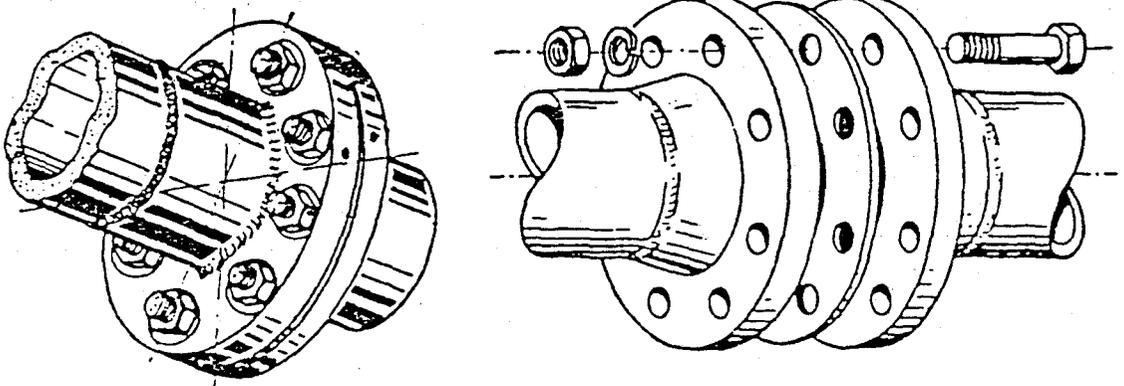
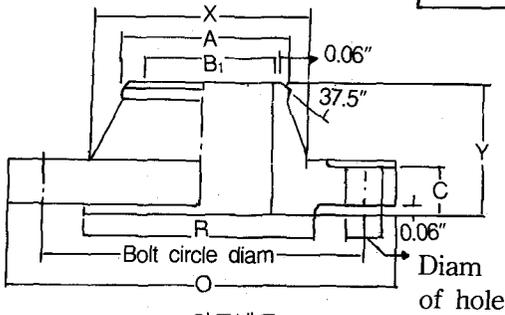
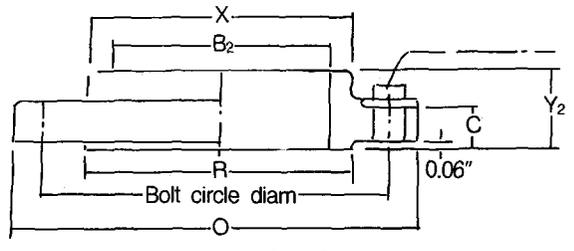
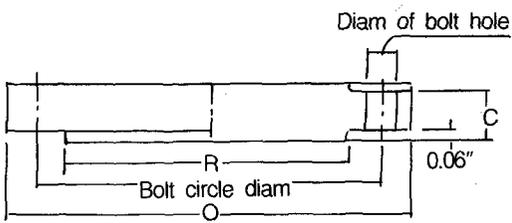
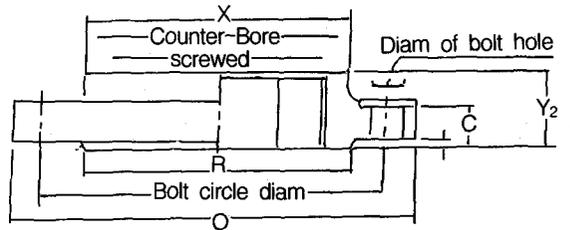
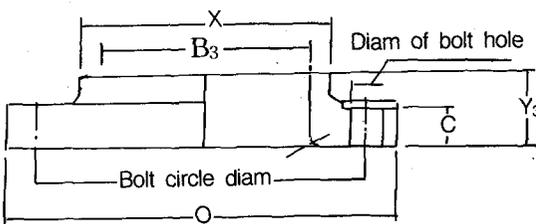
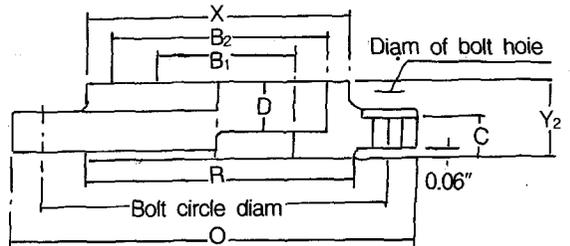
<그림 3-10> Models of Flanges

관의 접합 방법에 따른 플랜지의 종류

- 주) 1. 인건비는 강관배관에 포함되어 있으므로 본 단위 단가에서 제외 하였음.
2. 와사는 SET당 2개임
3. 패킹재는 기성품 사용
4. 후렌지 모형참조<그림 3-10>

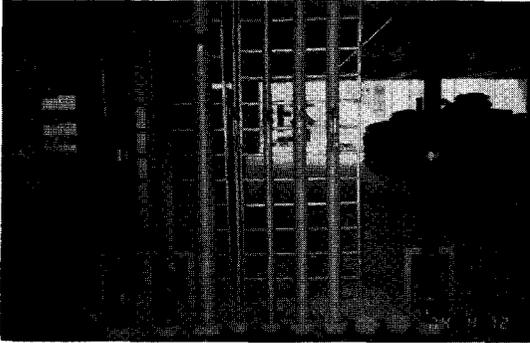
배관 지지용 U-BOLT NUT 및 클램프 채움

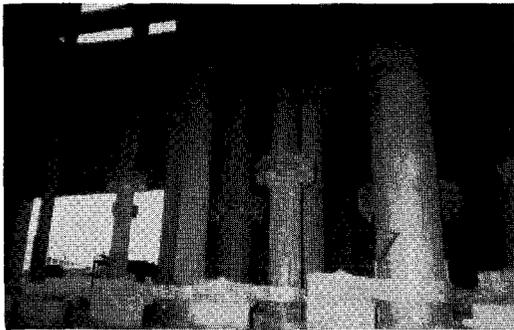
후렌지의 공장 제작을 통한 용접 상태

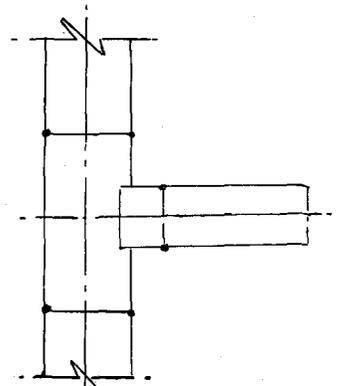
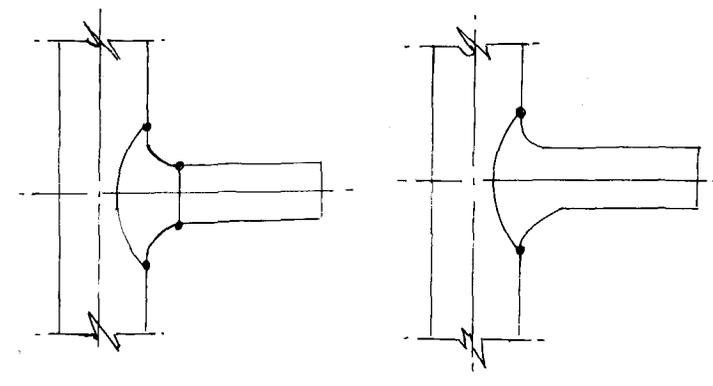
<그림 3-12> Comparison Tee with Sweepolet

<p style="text-align: center;">Tee</p> <p>분기 방향에 따른 용접개소가 많다.</p>

<p style="text-align: center;">Sweepolet</p> <p>* Sweepolet는 배관의 Neck도 짧고 용접개소도 줄어들므로 Tee보다 용접양을 줄일 수 있다.</p> <p>* 최근 생산되는 방식으로 Sweepolet보다도 용접개소를 더 감감시킬 수 있는 방식이다.</p>

이에 대한 개선책으로는 배관의 수직관과 횡지관의 깊이 조정이 정확히 될 수 있도록 숙련된 기능공을 투입시키며 최근 생산되고 있는 Sweepolet 공법(그림 3-12 참조)등의 사용으로 용접개소에 소요되는 비용을 줄이고

5. 수직관과 횡기관 분기점에서의 마찰 손실과 스케일로 인한 문제점은 분기작업시 T 뿔기 작업을 억제하며, 용접이음매수를 최소화시키고 나팔관 모양으로 성형하여 만든 Sweepolet 공법 등의 사용으로 관내의 마찰과 스케일을 줄이는 것이 중요하다.

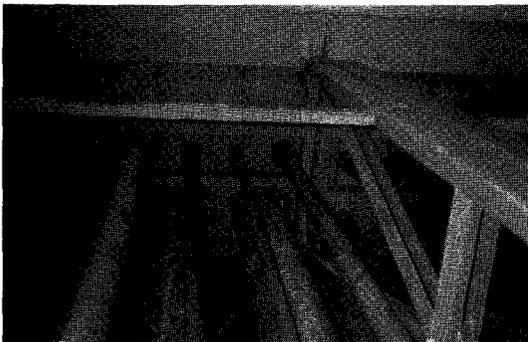
철관으로 성형된 스리브 설치 모습
