Landsat 자료를 이용한 금강하류의 충적주 환경변화에 관한 연구

장동호* · 지광훈** · 이봉주**

A Study on the Environment Change of Alluvial Bar in the Lower Küm River Using Landsat Data

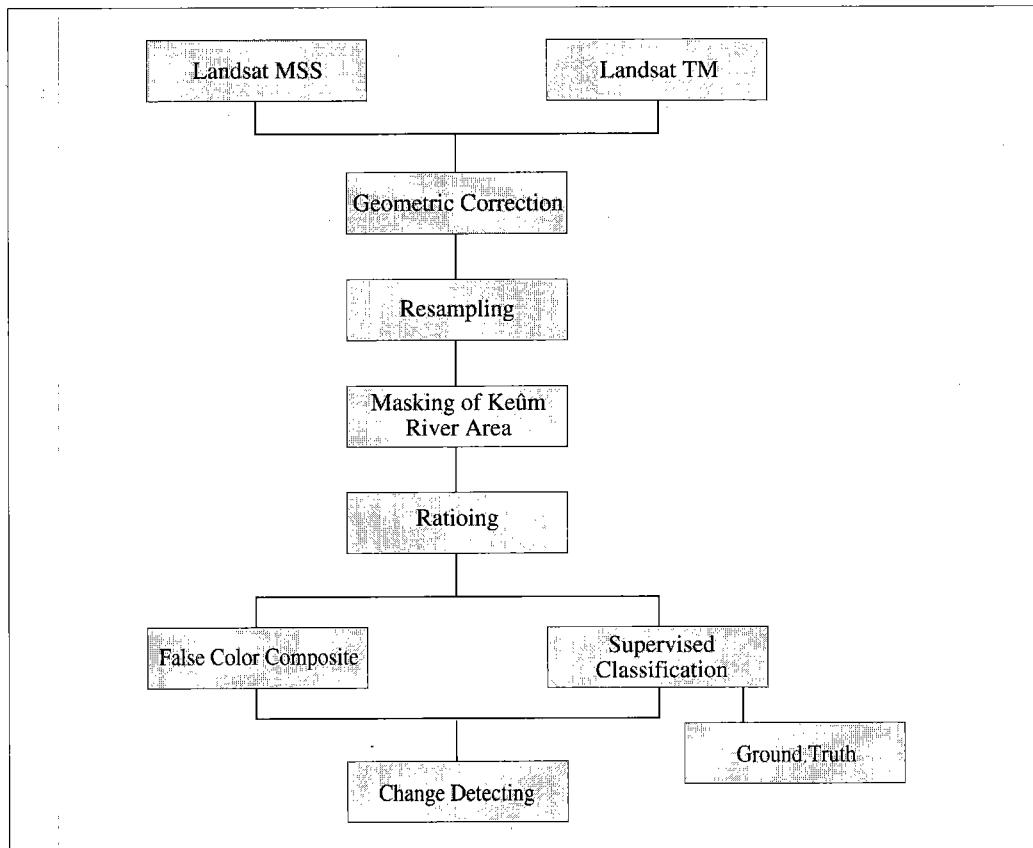
Fig 1. The Flow chart of multidata processing and geometric correction

Landsat 자료로 부터 본 연구의 목적으로 있는 하천 퇴적환경의 변화를 추출하기 위해 비연산처리, false color composite 영상작성 및 분류기법을 사용하였으며, 이에대한 Flow chart를 Fig. 2에 표시하였다.

먼저 본 연구에 사용된 Landsat 영상의 왜곡을 보정하기 위하여 1992년 Landsat TM 영상을 선택하여 1:50,000 축척의 지형도에 Affine 변환식을 이용하여 좌표변환을 시켰으며, 그 이외의 Landsat MSS, TM 영상은 1992년 영상에 Image to image로 정합시켰다. 각 Landsat 영상의 RMS error는 0.5 pixel 이하로 보정하였다. 그리고 기하학적 보정된 자료로부터 금강하도의 충적 주 환경변화를 분석하기 위하여 비연산처리를 행하였다. 비연산 처리시에 사용된 Landsat TM band는 수역 및 육역의 구분이 명확한 band 4, 5와, 위성영상에서 삼림과 경작지구분이 가능한

band 1을 사용하였으며, 자료처리 시간 및 분류시의 오차(Classification error)를 줄이기 위해 1992년도 영상을 masking 처리하여 금강하도를 추출하였다. 이렇게 처리된 영상을 이용하여 false color composite 작성과 classification을 실시하여 금강하도의 퇴적환경 변화추출을 하였다. false color composite 영상은 관측 년도별로 지형, 조고, 금강 하구둑 건설상황 등 관측당시의 연 구지역 충적주의 지형변화 형태를 파악하고자 하였으며, 이를 근거로 하여 각 주사 년도별 위성자료중 조고가 비슷한 표준화된 영상을 3개 년도씩 합성하여 공간분석에 활용하였다. 사용된 위성자료는 TM의 경우 비연산처리한 Band 1-Band 5이고, MSS는 Band 1-Band 3이다.

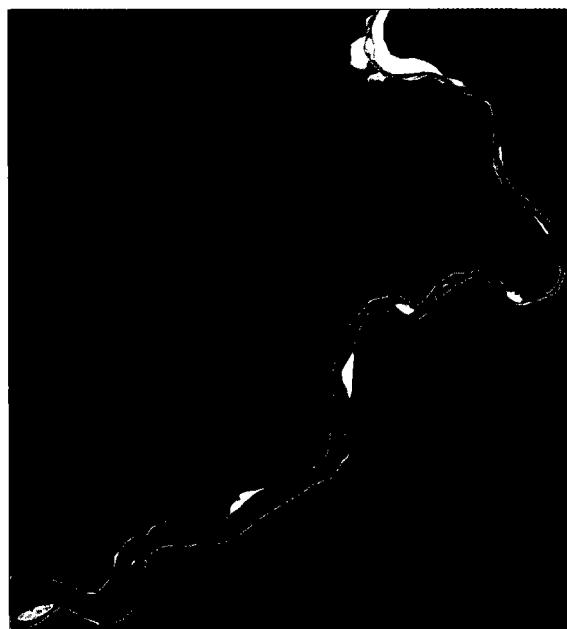
Fig 2. Color composite image of ratio files acquired on 1983, 1986 and 1988.

하구둑 설치 전 및 가물막이 공사 기간중의 금강하류 유역의 충적주 환경변화를 추출하기 위하여 조위가 서로 비슷한 1983년, 1986년, 1988년도의 위성영상을 각각 blue, green, red로 합성하여 Fig. 2에 표시하였다. 사용된 Band는 MSS의 경우 비연산처리된 Band 1-Band 3, TM은 Band 1-Band 5이며, 영상의 조위는 1983년이 292cm로 가장 낮고, 다음으로 1986년이 312cm 그리고 1988년이 375cm로 가장 높다.

3개의 영상중 충적주의 범위가 가장 넓은 면적으로 나타나는 것은 1988년도의 영상으로, 특

히 하구둑 상류지역에서의 새로운 충적주의 성장이 뚜렷하게 나타나고 있다. 1986년도 위성영상은 1988년보다는 충적주 면적이 작지만, 1983년도 영상과 비교해 보면 충적주가 성장하였다. 이것은 하구둑 가물막이 공사시작 전에 본 유역에서 침식환경이 우세하게 일어났던 것과는 대조적인 현상으로 하구둑 공사로 인한 하구둑 상·하류 유역 전체에서 퇴적환경이 우세하였던 것으로 생각된다. 특히 상당한 하천 유사량이 하구둑에 의해 차단되면서 기존의 충적주들은 감소한데 반하여 새로운 충적주가 많이 형성되어 하구둑 공사를 전·후로 하여 금강 하류지역에 급속한 환경변화가 있었음을 반증해 주고 있다.

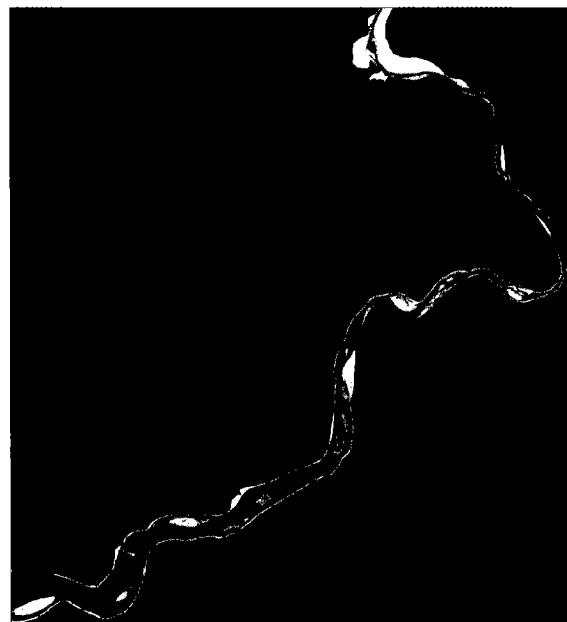
Fig 3. Color composite image of ratio files acquired on 1981, 1988 and 1993.

하구둑 설치 전 및 가물막이 공사중, 완공 후의 금강하류 유역의 환경변화를 추출하기 위해 조위가 비슷한 1981년, 1988년, 1993년도의 위성영상을 각각 blue, green, red로 합성하여 Fig 3에 표시하였다. 사용된 Band는 MSS의 경우 비연산처리된 Band 1-Band 3, TM은 Band 1-Band 5이며, 영상의 조위는 1981년 영상이 381cm로 높고, 다음으로 1988년이 375cm 그리고 1993년이 354cm로 가장 낮다. 그러나 전반적으로 조위의 변동 폭이 크지 않아서 충적주의 변화를 정확히 분석할 수 있다.

주사년도별 위성영상의 기하학적 보정 오차를 고려하여도 이 기간 동안 충적주의 성장이 빠르게 진전되었음을 알 수 있다. 특히 하구둑 가물막이 공사 기간중 새로운 사주들이 성장하고, 하구둑 완공 이후에도 하구둑을 중심으로 하도 양안을 따라 사주들이 성장하고 있다. 특히 기존의 사주를 중심으로 계속적인 성장이 이루어지고 있어서 본 위성영상에서도 퇴적환경이 우세하게 일어나고 있음을 반증해 주고 있다. 그러나 하구둑 하류지역에서는 공사기간중에 퇴적환경이 강하게 일어났던 것과는 대조적으로 하구둑 완공 이후 점차 침식환경이 우세하게 나타나고 있다. 이것은 하구둑 건설 이후 배수갑문이 개방되어 있는 관계로 하천유로가 배수갑문을 통해 형성되면서 낙조시 유속이 증가하여 퇴적물질을 현재의 하류보다 더 멀리 퇴적시킨 결과로 생각된다. 일반적인 퇴적 방향은 Bank를 향하거나 하류쪽으로 성장하고 있으며, 침식방향은 상류쪽을 향하고 있다.

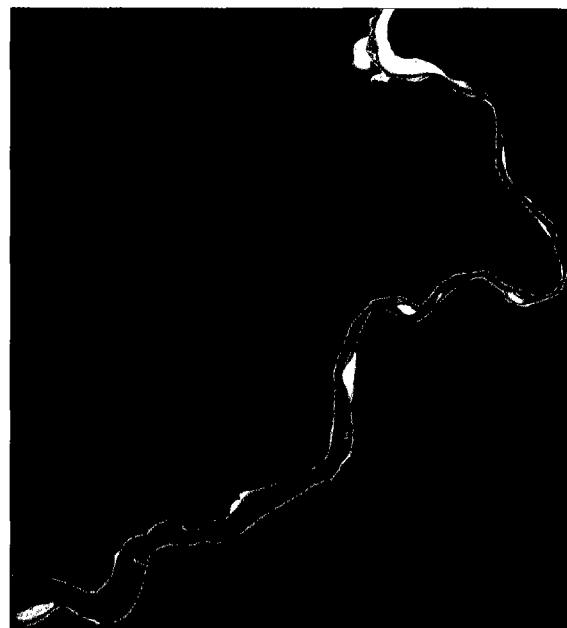
Fig 4. Color composite image of ratio files acquired on 1983, 1986 and 1993.

하구둑 공사 시작전인 1983년(blue) 및 공사 초기단계인 1986(green), 하구둑 완공 이후인 1993년(red) 영상을 합성한 Fig 4는 전년에 비하여 조위가 상승하여 충적주의 환경변화를 정성적으로 분석할 수 있다. 조위는 1993년에 354cm로 가장 높고, 1986년에 312cm, 1983년에 292cm로 가장 낮으며, 사용된 Band는 비연산처리된 Band 1-Band 5이다.

본 영상에서 보는 것처럼 하구둑 공사기간 중에는 하구둑 주변보다는 상류지역인 강경 및 부여유역에서 기존의 사주를 중심으로 성장하였고, 하구둑 완공 이후에도 계속적인 성장이 이

루어졌다. 또한 하구둑을 중심으로도 퇴적환경이 우세하였던 것으로 보인다. 그러나 동기간 동안 관측시기차가 8년 이상이나 하구둑 완공 이후의 환경변화 분석에는 문제가 따른다. 하지만 이 기간 동안 충적주의 성장은 계속 진전되었을 것으로 보이며, 특히 하구둑 내측 하구호의 일부 구간에는 사주가 불규칙하게 형성되어 있고, 점차 그 면적이 확대되고 있다. 사주의 성장 방향은 기존의 사주를 중심으로 성장하는 것이 아니라 새로운 사주를 형성하여 성장하고 있고, 침식방향은 기존의 사주와 bank 사이를 침식하고 있어서 사주는 점차 하중도로 성장할 것으로 보인다.

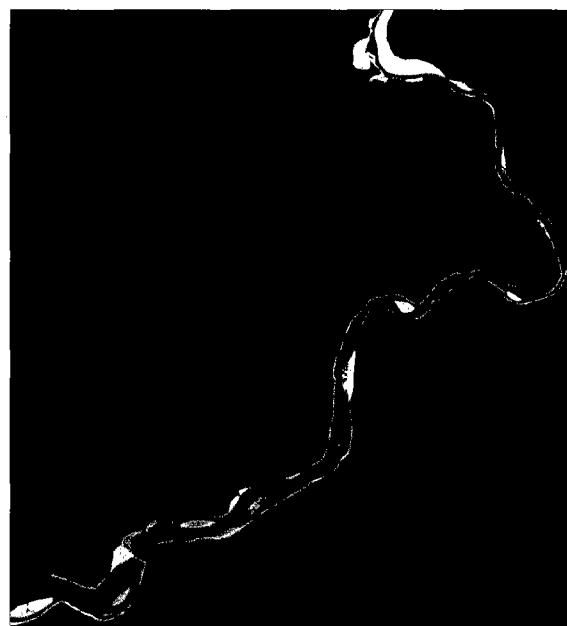
Fig 5. Color composite image of ratio files acquired on 1991, 1992 and 1994.

하구둑 완공 이후의 금강하류 유역의 가장 최근의 충적주 환경변화를 추출하기 위해 조위의 변화 폭이 작은 1991년, 1992년, 1994년도의 위성영상을 각각 blue, green, red로 합성하여 Fig 5에 표시하였다. 사용된 위성영상의 각 Band는 Band 1-Band 5이며, 영상의 조위는 1991년 이 135cm, 1992년이 125cm, 1994년 영상이 202cm이다. 특히 1991년과 1992년 영상은 조위가 큰 차이가 없어서 하구둑 공사 이후 금강하류 유역의 환경변화를 시계열적으로 분석할 수 있다.

본 영상은 기존의 칼라합성 영상과는 다른 형태를 취하고 있는데, red 부분이 나타나지 않고 있어서 이 기간중 침식작용이 진전된 것으로 볼 수 있다. 그러나 이것은 조위의 상승에 따른 수위의 변화 폭이 커서 생긴 일시적인 현상으로 생각된다. 1991년과 1992년 사이에는 기존의 사주를 중심으로 충적주의 모양은 변화하지 않으나 그 분포면적이 점차 확대되어 가고 있고, 새로운 사주가 형성되어 하구둑 완공 이후에도 금강하류 유역에서는 계속적인 퇴적환경이 일어나고 있다.

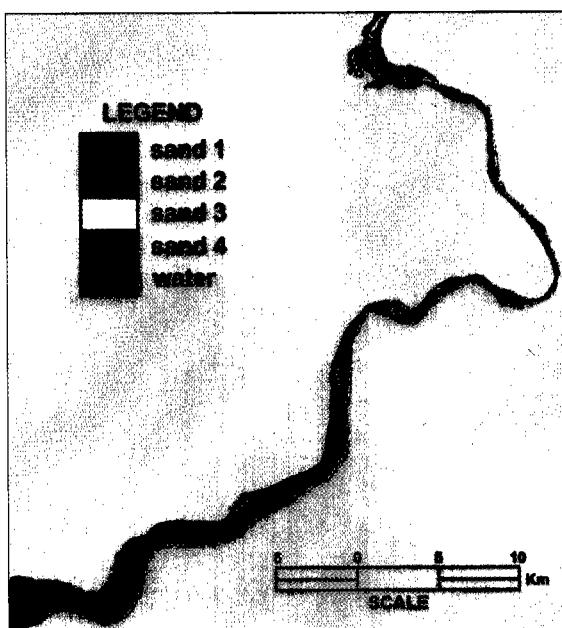
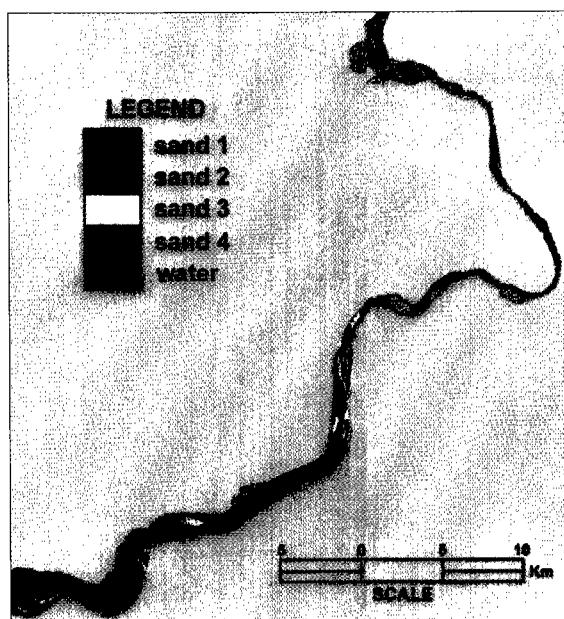
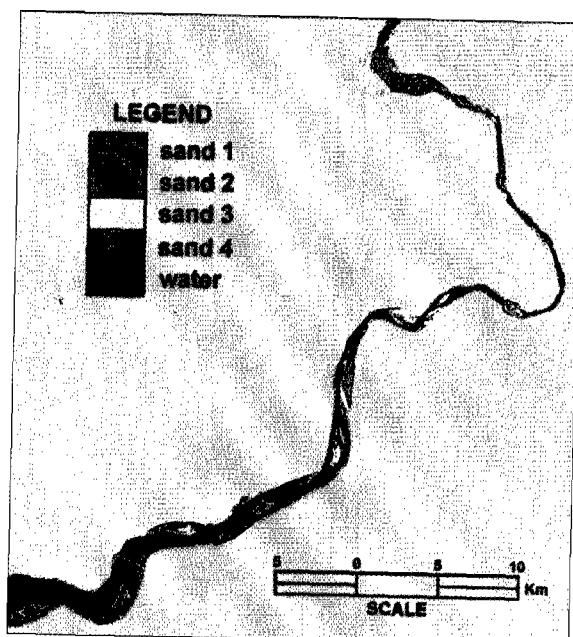
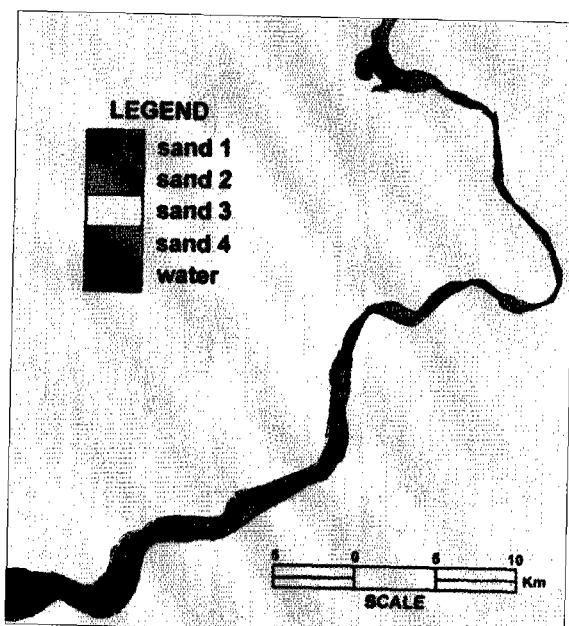
Fig 6. Classification image acquired on 1981.

Fig 7. Classification image acquired on 1986.

Fig 8. Classification image acquired on 1988.

Fig 9. Classification image acquired on 1993.

먼저 가물막이공사 시작 전에는 조위의 변화가 심하여 분석에 문제가 있지만 Table 1에 표시한 것처럼 1979년 조위보다 1983년 조위가 낮은데도 불구하고 water의 sand의 비율이 감소한 것으로 보아 퇴적환경 보다는 침식환경이 우세하였던 것으로 판단된다. 특히 간석지 및 구사주의 비율이 감소한데 반하여 경지의 면적이 증가한 것은 이 지역에서 하천 직강화 사업으로 인하여 경지 면적이 늘어났기 때문이다. 그러나 본 지역에서 준설공사 및 하천직강화 사업 등이 있었던 것으로 보아 대체적으로 퇴적환경과 침식환경이 평행상태가 유지되어 급속한 지형변화를 찾기 어렵다. 그후 1983년 하구둑 가물막이 공사를 전·후로 하여 금강 하류지역에 급속한 환경변화가 일어나기 시작하였다. Table 3에서 나타난 것처럼 충적주를 구성하고 있는 모든 사주에서 그 면적이 확대되고 있고, 특히 사주 및 간석지의 성장이 크다. 즉 기존의 충적주들은 감소한데 반하여, 새로운 충적주가 많이 형성되어 퇴적환경이 강하게 진전되었다고 볼 수 있다.

하고, 홍수시 유수의 소통이 어려워 금강 하류 전 지역에서 범람할 우려가 있게 되었다. 그러므로 하천개수가 반드시 요구되어진다. 그후 가물막이 공사가 완료된 시점 전후를 분석해 보면, 전체적으로 사주들은 계속 성장하고 있으나 하구둑 공사기간 보다는 둔화되었다. 이기간 동안 구사주 및 경지의 면적이 확대되고 사주 및 간석지 면적 역시 증가추세를 보이고 있는데 이것은 하도내의 사주들이 안정화되고 있기 때문이다. 이러한 사주의 성장 및 안정화는 금강의 주요지류에서 유입되는 퇴적물 및 유속의 감소, 인위적인 수로변경 및 준설, 인공구조물 설치 등의 복합적 영향요소에 의한 것으로 보인다. 특히 하구둑 4km지점까지는 신사주의 생성과 소멸, 각 사주의 형태 및 성장(침식)방향 등으로 보아 금강 본류의 하천수 유입에 의한 영향이라기 보다는 해수의 유동속도 및 유동방향의 변화에 의한 것으로 판단되며, 강경유역의 신충적주의 생성과 소멸은 인위적인 수로변경, 준설, 홍수 등에 의한 운반토사량의 급증 때문으로 분석된다. 금강하구둑 완공시점인 1990년 이후의 위성영상인 1991년, 1992년, 1993년, 1994년도 영상을 Table 1의 수위와 비교해서 분석해보면 당시의 조위 차에 의한 수면위로의 지형노출범위가 비슷하여 인지되는 지형변화를 찾기 어렵다. 그리고 전체적으로 충적주의 성장이 둔화되어 있음을 알 수 있다. 그러나 하구둑 공사기간 중에 새로이 형성된 사주와 간석지 등에 퍼복물질이 형성되면서 이를 사주를 중심으로 계속적인 퇴적현상이 지속되고 있다. 또한 구사주의 형태로 남아 있는 범람원 지역에서는 제방축조 및 하천 직선화 사업 등으로 인하여 경지화되고 있으며, 사주 역시 하중도로 성장하여 경지로 이용되고 있다. 이상의 결과로 볼때 본 유역의 지형변화는 하구둑 가물막이 공사시점(1983년) 이후부터 하구둑 완공시(1990년) 까지 가장 급격한 변화가 일어났다. 특히 하구둑 설치 전까지 감소하던 사주 및 간석지의 면적이 증가하고 경지 면적 역시 증가 추세를 보이고 있어서 충적주의 환경변화가 심하게 일어났음을 알 수 있다. 또한 금강 하구둑 건설로 인하여 금강 본류로 부터 유입되는 퇴적물량의 급감에도 불구하고 하류에 생성되는 대규모 신사주들을 고려할 때, 이를 퇴적물질의 공급장소가 불명확하나 홍수 또는 해저퇴적물질의 Reworking에 의한 것으로 생각되나, 이의 원인 규명을 위해서는 위성 관측자료의

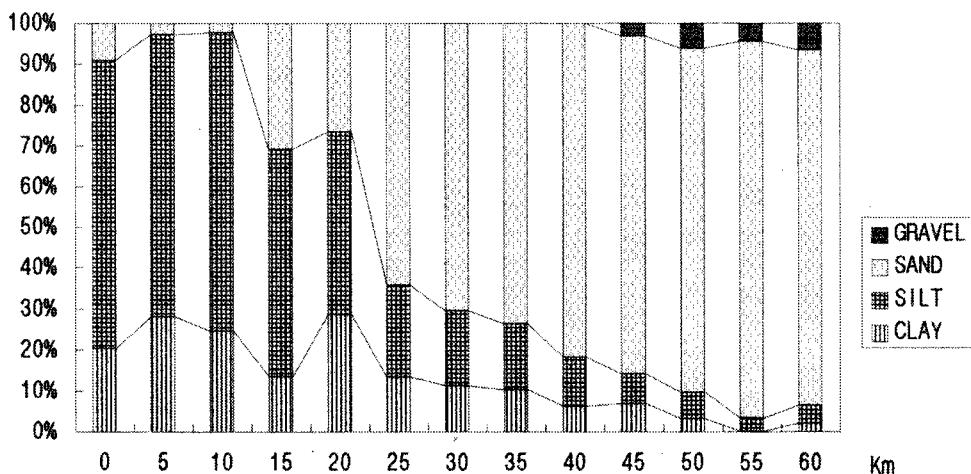
Fig 10. The grain size analysis of sediment in the Kum area.

입도분석을 위한 시료는 군산항 상류지역에서 부여까지 매 5km구간을 중심으로 하여 충적주에서 표면(0cm) 약 -15cm~-20cm 깊이에서 100g씩 채취하였고, 실내에서 자연 건조시킨 후 Wentworth, C.K.의 구분법을 사용하여 분석하여 Fig. 10에 각 시료의 분석치를 표시하였으며, 그 해석결과는 다음과 같다.

하구둑 하류~웅포까지는 실트질 이하의 세립질 퇴적물이 우세한 반면에 웅포 상류에서는 주로 사질~사력퇴적물이 분포하여 하류에서 상류로 갈수록 조립화하는 경향을 보여주고 있다. 이러한 원인은 최종 하구둑 배수갑문이 닫힘으로서 유속이 느려져 조립질 퇴적물의 하류 이동이 감소되고, 하구둑 상류에서는 조류의 차단으로 인한 세립질 퇴적물의 비율이 증가되었기 때문이다. 특히 하구둑에서 20km 지역에서는 유속이 감소하여 silt와 clay 같은 미세한 세립질 퇴적물이 증가하고 있는 추세이다. 반면에 강경 상류지역에서 조립질 퇴적물의 비율이 높은 원인은 하구둑 건설로 하구가 하류쪽으로 연장되면서 세립질퇴적물이 보다 하류로 운반되어 퇴적되고

있고, 곡류하도의 직선화로 하상경사가 급해졌으며, 하도에서 골재채취가 증가하였기 때문이다. 그러나 이러한 조립화 경향은 점차 감소하고 있다.

이상의 해석결과에 의해 본 연구지역의 퇴적환경은 하구둑 건설 이후 하천의 유로가 배수갑문으로 흐르기 때문에 하천이나 연안쇄설물이 하구둑에 의해 차단되므로 하구둑 주변은 와류와 유속이 감소하여 퇴적이 이루어지고 있다고 판단된다. 또한 하구둑 상류에 산재된 사주에서는 전반적인 모양은 변화되지 않고 있으나, 그 분포 면적은 주변 유속의 감소로 퇴적현상이 확대되고 있다. 특히 부여지역에서의 사주의 성장은 원격탐사 자료의 분석에서 나타난 것처럼 매우 빠르게 진전되고 있으며, 이러한 퇴적지의 성장은 홍수배제 및 갈수기 취수에 지장이 될 뿐만 아니라 금강호의 용수공급에도 문제가 발생될 수 있음을 알 수 있다.
