심근 경색후 발생한 좌심실 파열을 동반한 심실중격 결손의 외과적 치료 -1례 보고-

Surgical Treatment of Post-Infarction Ventricular Septal Defect with Left Ventricular Rupture -A Case Report-

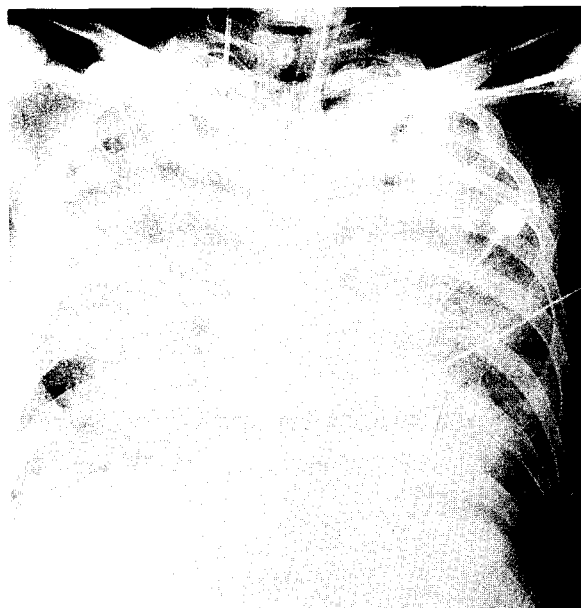
그림 2. 심근경색 발생 5일째 단순흉부 촬영. 중등도 이상으로 폐수종의 정도가 증가되었다.

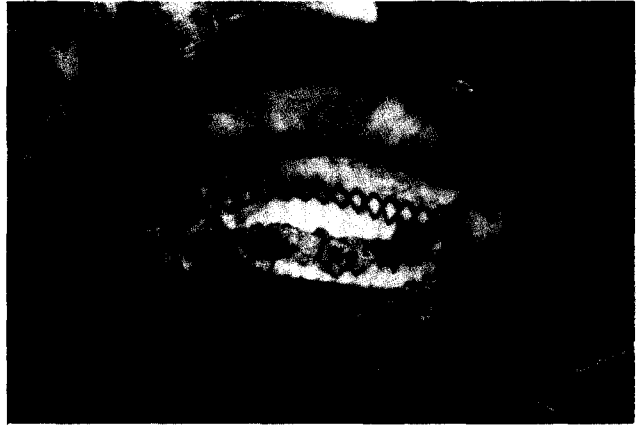
그림 4. 좌심실 경색 부위를 폐쇄한 후의 사진
