케이블 화재 대책

The Countermeasure of the Fire of Electric Cables

박 양 범*

한 상 옥**

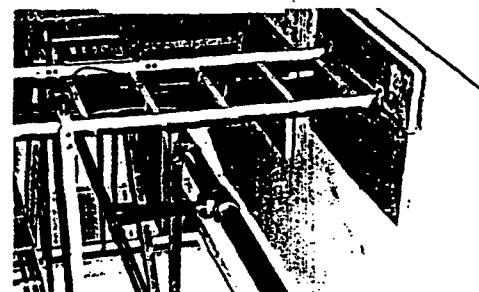
사진 4-3. 케이블 관통부 방재 시공

따라서 실간의 화재 확대를 방지하기 위해 관통부를 불연 재질로 밀폐하여 시공하여야 한다. 사진 4-3은 외국의 사례로 케이블이 벽면을 통과할 때 그 관통부를 통해서 화재가 확대되는 것을 방지하기 위해 철판과 난연실 재료로 견고하게 밀폐 시킨 경우이다.

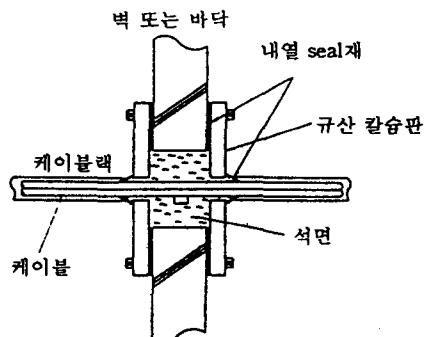
그림 5-1. 케이블의 벽면 관통시 난연 시공법

가장 일반적인 것으로 벽이나 바닥의 관통부를 규산칼슘판으로 막고 사이에 석면을 채우고 나머지 틈을 내열 실(seal) 재료로 빙틈없이 채운 형태를 취하고 있는 것이 그림 5-1의 방법이다.

위의 방법에서 가장 중요한 부분은 케이블 극위에 충전하는 내열 실(seal)재이고 소정의 치수에 빙틈없이 충전해야 한다.

이 실(seal)재는 비경화성이므로 케이블의 증·개설 시에는 쉽게 분리하여 작업을 실시할 수가 있지만 작업 후 복구를 소홀히 하면 방화 효과가 소실되어 대단히 위험하다. 따라서 케이블 증·개

설 작업 후에는 분리용 다른 구성 재료와 함께 내열 실 재를 원상태로 케이블 주위에 빙틈없이 충전시켜야 한다.

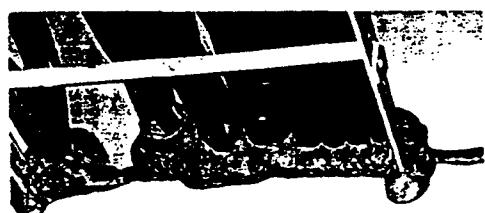
사진 5-1. 관통부 방재 공법 예

사진 5-1은 케이블의 벽면 관통부를 난연실 재로 밀폐하여 시공한 형태를 나타낸 것이다.

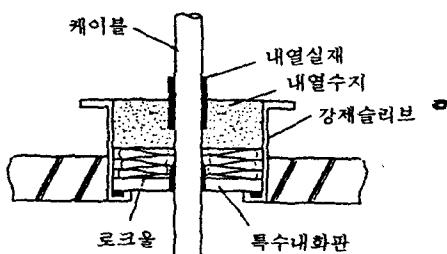
그림 5-3. 슬리브 공법

슬리브 공법은 미리 개구부에 강재 관통 프레임(강재 슬리브)을 설치해 놓고 여기에 내화 칸막이 판, 로크 울, 내열 실 재 등을 사용하여 시공하는 공법이다.

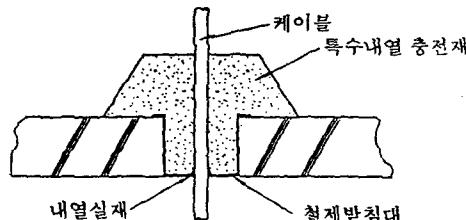
그림 5-4. 포트공법

케이블 관통의 개구부가 원형으로 마루 관통일 경우에 적용하는 공법으로서 미리 성형된 철재 슬리브 포트를 개구부에 끼우고 틈새에 로크 울, 내열 실 재를 충전시키는 공법이다.

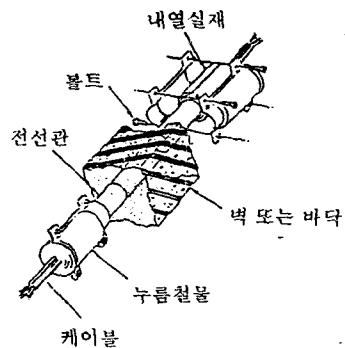
그림 5-5. 합성수지 가요관에 관한 공법

그림 5-5에 나타낸 바와 같이 방화구획의 벽면 또는 상면에서 각각 양측 1[m]에 불연재료관을 사용하며 방화구획과 불연재료 관과의 틈새를 모르타르 등의 불연재료로 메우고 PF관은 불연재료의 관으로 배관하여 불연재료인 관의 말단부를 내열 실재 등으로 밀폐시킨다.
