地方 建築文化財의 保存과 變形實態에 관한 調査研究*

--- 慶尙南道의 有形文化財를 중심으로

姜榮煥

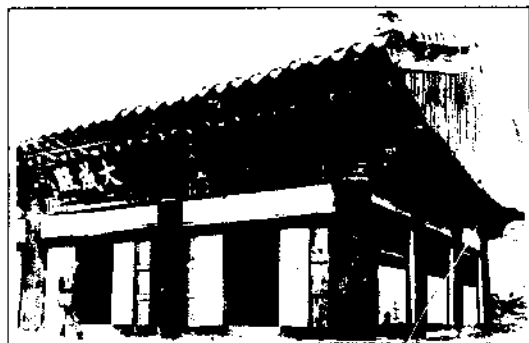
사진 1. 보수·복원시 형태변형의 사례 (창녕향교 대성전)

이러한 형태변형은 자연적 퇴락이나 인위적 훼손에 대한 보수, 복원의 과정에서 주로 발생하고 있다.(사진 1)³¹⁾ 현행제도를 보면 문화재의 관리 는 대부분 비전문적 관리자에 맡겨져 있으며, 변형에 대한 보수, 복원의 요구도 대부분 관리자로 부터 시작된다. 행정부처는 이러한 요구를 검토하

1917년(『조선고적도보』에서 발췌)

1995년

31) 이 사진에서 계단의 신설, 기둥두께의 감소, 벽체수장의 변경, 익공·화반양식의 변경, 측면 간수의 축소, 측면창호의 변경, 막새기와의 미사용 등 건물전체의 형태가 변형되어 있다. 문화재대장상에는 1904년도에 최종 중수된 것으로 기록되어 있으나, 1917년의 사진으로 볼때 해방이후 복원, 또는 보수의 과정에서 변형된 것으로 생각된다.
