# 원각사지 십층석탑 오염물의 유기산 분석

## Analysis of the Organic Acid Contaminants on the surface of TEN-STORIED STONE PAGODA ON THE SITE OF WON-GAKSA

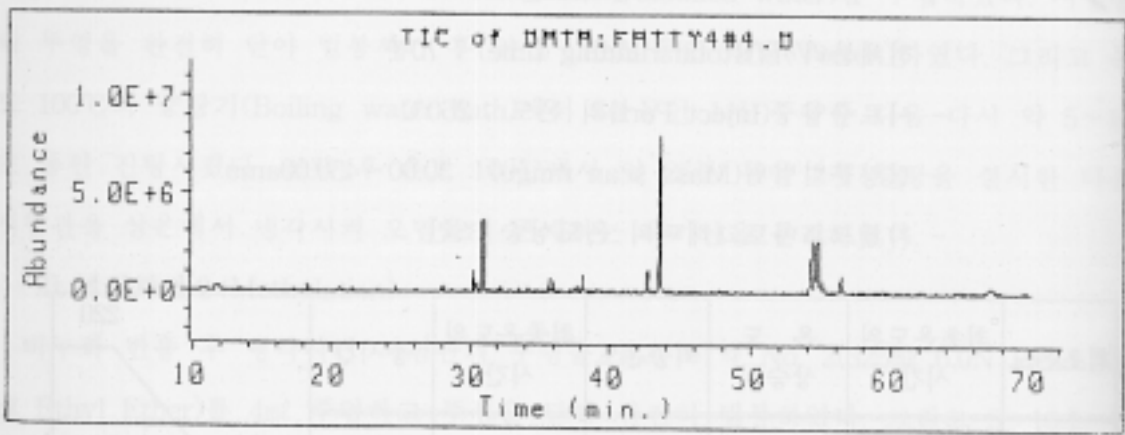
Fig 3. 오염물 유기성분의 Total ion chromatogram

기체크로마토그래피에 주입된 유기산들은 기체크로마토그래피의 칼럼내부에서 고유의 끓는 온도에서 성분별로 기화되어 순서대로 질량분광계 내부로 2차 주입된다. 질량 분광계로 주입된 기체상태의 유기산 성분은 이온화과정을 통하여 질량스펙트럼화된다. 이와 같은 과정을 통해서 오염물로부터 얻어진 전체 유기산을 총이온크로마토그래피(TIC : total ion chromatogram)로 나타내었다(Fig. 3). 이들 중에 유기산을 제외한 다른 성분들도 포함되어 있으므로 총이온크로마토그래피로부터 유기산메틸에스터(organic acid methyl ester)의 질량단위인 74amu(CH<sub>3</sub>COOCH<sub>3</sub>)를 선택하여 유기산만의 총이온크로마토그래피(TIC)를 구하고 각 성분별로 정성분석하였다(Fig. 4).

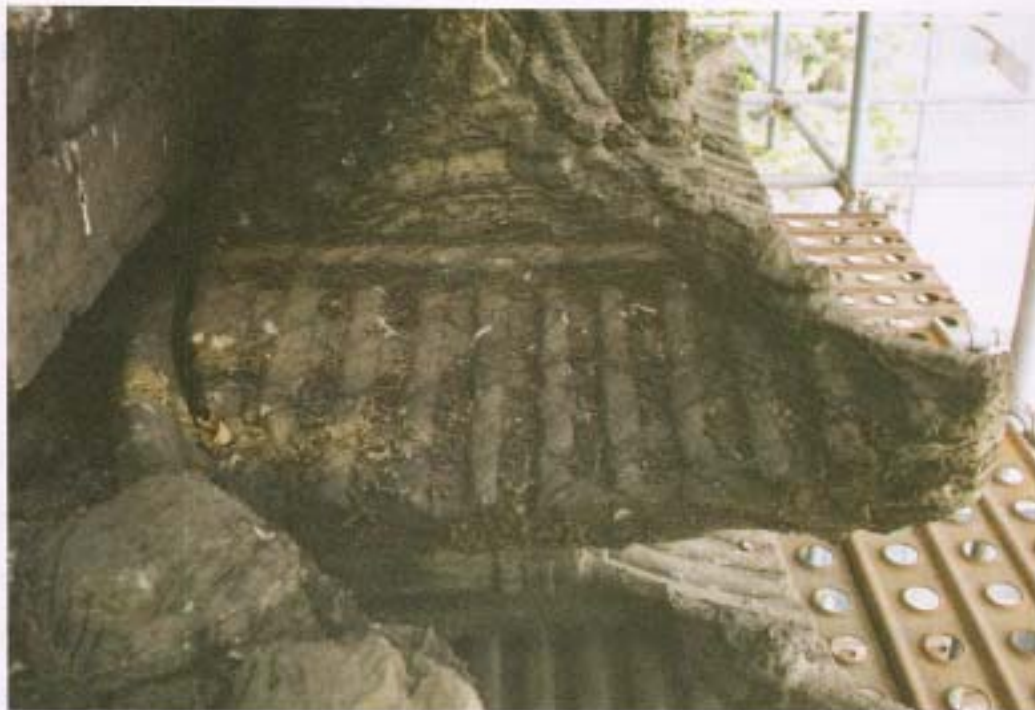
Photo 1. 석탑오염물에 대한 물리적 세척방법의 처리전 상태

원각사지 석탑 옥개석 등에 존재하는 오염물들은 비둘기 배설물, 토양, 이물질들이 함께 묻쳐 고형화되어 있는 상태였다.

시료채취를 위하여 수채화붓으로 석재표면의 오염물을 털어낼 때 오염물들은 쉽게 석재표면과 분리되었고, 오염물채취를 실시한 석재표면 부위를 관찰한 결과 동일한 석재표면부위에서 오염물이 존재하였던 부위가 오염물이 존재하지 않은 부위에 비하여 부식정도가 더 심한 현상을 볼수 있었다. 이러한 손상현상의 차이는 오염물의 존재로 인하여 석재표면 부식속도가 가속화됨을 간접적으로 예측할 수 있었다. 그러므

로 원각사지 석탑의 현재 상태로부터 오염물을 제거하기 위한 일차적인 처리방법으로는 물을 사용하지 않고 수채화붓 등을 이용하여 오염물을 털어내는 물리적인 세척방법이 적절하다고 사료된다. 만약 물을 사용한 세척을 사용할시에는 오염물이나 석재표면에 존재하는 산성화물질 등이 물에 해리되어 작용함으로써 세척처리용수가 산성화되어 석재표면을 더 용해시킬 것으로 예측된다. 그리고 수채화붓을 이용한 석재표면의 예비세척결과에 의하면 오염물제거는 용이하였고 처리효과도 석재표면에 별 이상이 없음을 확인할 수 있었다(물리적인 세척방법에 의한 석탑표면의 처리전·후 결과사진 참조).

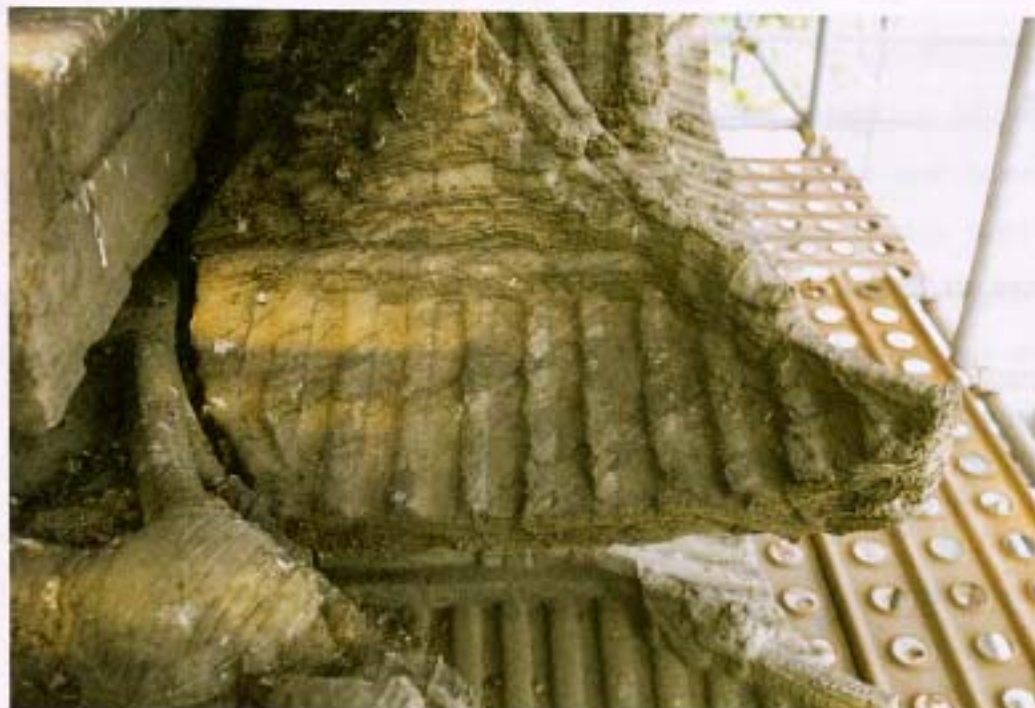
Photo 2. 석탑오염물에 대한 물리적 세척방법의 처리후 상태  
(수채화붓으로 석탑표면에 쌓여 있는 배설물 등 오염물을 제거한 상태)
