거래용 MOF의 문제점과 대책

유 성 식
한국전력공사 전북지사 익산지점

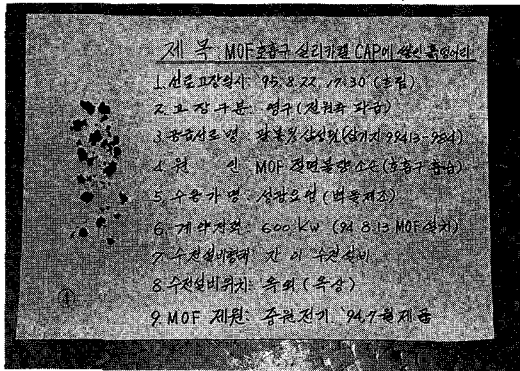
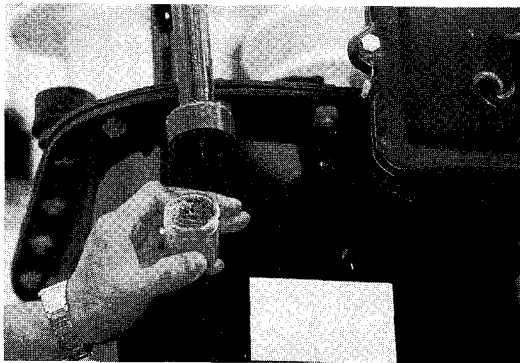
<사진 2>

우리지점관내에는 14개 제작업체의 MOF가 부설되어 있으며 '89.1.1~'95.8.31까지 소손된 MOF를 대상으로 고장요인의 개연성을 분석하여 보면 전체 46건 중 옥내 2건, 옥외(주상) 44건으로 대부분 옥외에 부설된 장소에서 고장이 발생된 것으로 보아 분진, 흙먼지 등 주변환경 여건과 기후변화 등 복합적인 여건에서 주야간의 큰 日較差와 하절기 소낙비에 의한 급냉으로 수분 및 분진, 흙먼지 등 불순물이 반복 흡입되어 절연이 현저히 감소, 고장이 발생한 것으로 분석된다.

○ B 제작업체 MOF 고장사례(사진 2 참조)

- 제작년월 : '94.7
- 고장년월 : '95.8.22
- 사용기간 : 1년 1월
- 날 씨 : 흐림
- 설치위치 : 옥외(옥상)
- 주변환경 : 건조 및 강풍시 흙먼지 비산(적벽돌 제조업)
- 고장구분 : 영구(전원측 파급)
- 원 인 : 절연불량 소손

- ① MOF 호흡구 ② 호흡구에서 분리시킨 뚜껑
- ③ 뚜껑속에는 실리카겔이 봉지에 들어 있음
- ④ 뚜껑속에 흠먼지가 덩어리로 되어있고 이 덩어리만을 긁어내어 촬영한 것이 위의 사진임

(3) MOF제작업체 측면에서는 한번 제작된 제품은 어떠한 주변환경 여건에서도 내용년수 15년(일본 전기공업협회 기준) 이내에는 소손되는 일이 없도록 철저한 품질관리를 하여주고 이미 고장난 제품을 회수하여 원인분석을 하며 MOF제작업체 별로 MOF의 호흡구가 거의 비슷한 형태로 되어 있어 이를 다음과 같이 개선하여 실증시험을 거쳐 사용하였으면 한다.

- (가) 현재의 호흡구를 제거하고 밀폐형으로 하는 방안(확인사항 : 변압기와는 달리 부하용량에 따른 발열이 적으므로 Pole Trans의 경우처럼 밀폐형으로 함)
- (나) 현재의 호흡구의 형태를 유지하되 수전변압기(2000~3000kVA 규모)의 콘서베이터에 연결되는 호흡구장치 같은 Type으로 개선하는 방안(흡습제 용기가 큼)
- (다) 배전선로 구분 개폐용으로 사용하는 Gas 개폐기처럼 절연유대신 절연특성이 우수한 SF₆ Gas를 사용한 밀폐용기에 MOF Element를 내장 제작하는 방안을 제안한다.
