# 달리도 매몰선 발굴조사 개보 (達里島 埋沒船 發掘調査 概報)

李 昶 根  
(國立海洋遺物展示館長)

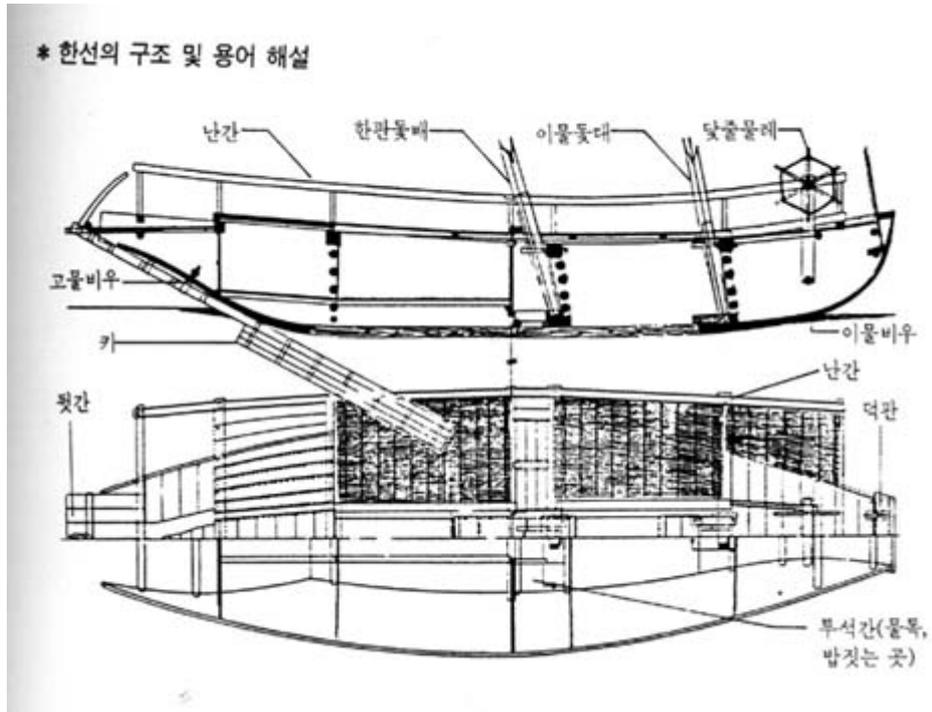
※한선의 구조 및 용어해설

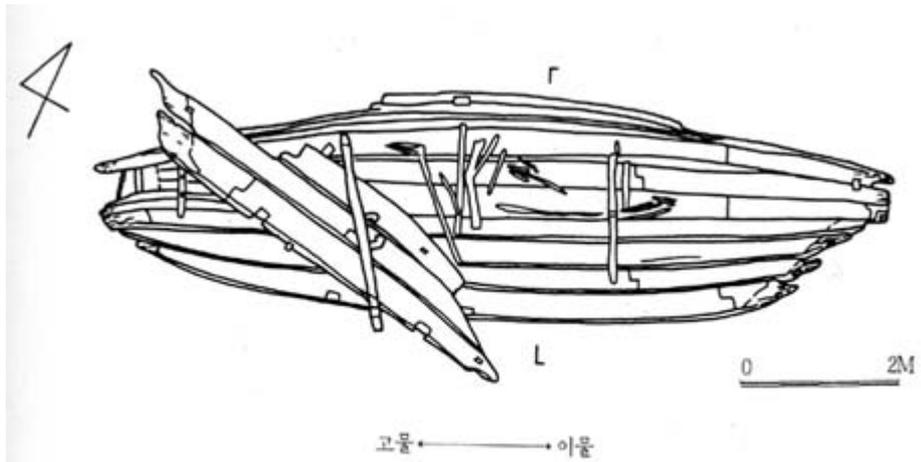
그림 2 달리도 매물선 평면도

그림2. 달리도 발굴선 평면도

달리도 매물선체는 이물(선수(船首))을 서서남(西西南) 방향으로 두고, 미뒤(우현(右舷))쪽으로 18. 정도 기울어진 채 매몰되어 있다. 선체는 이물과 고물의 일부가 미앞(좌현(左舷))의 선재(船材)와 함께 노출되어 있었다. 잔존선체는 배밑(저판(底板)) 3재와 우현외판(右舷外板) 4재, 좌현외판(左舷外板) 2재 및 고물비우의 일부가 온전히 결구된 채 매몰되어 있었다. 선체 내부에는 뱃몸에서 분리된 미앞(좌현(左舷))의 삼판(외판(外板)) 3재(材)가 결구된 상태로 횡강력재(橫強力材)인 각재(角材) 1점과 함께 미뒤(우현(右舷))에 얹혀 출토되었다.

활형태의 배부른 형상을 하고 있다. 배밀은 이물(선수(船首))에서 고물(선미(船尾))까지 고스란히 남아 있는데 길이는 9.15m이고, 배밀의 너비는 이물부 폭(두광(頭廣)) 0.65m, 허리폭(요광(腰廣)) 1.10m, 고물부 폭(미광(尾廣)) 0.40m로 측정된다. 배밀 3재는 가쇠(장삭(長朔))로 연결되어 있으며 좌우 삼판을 떠받치는 양편의 저판재에는 ‘ㄴ’자형의 턱따기가 되어 있다.

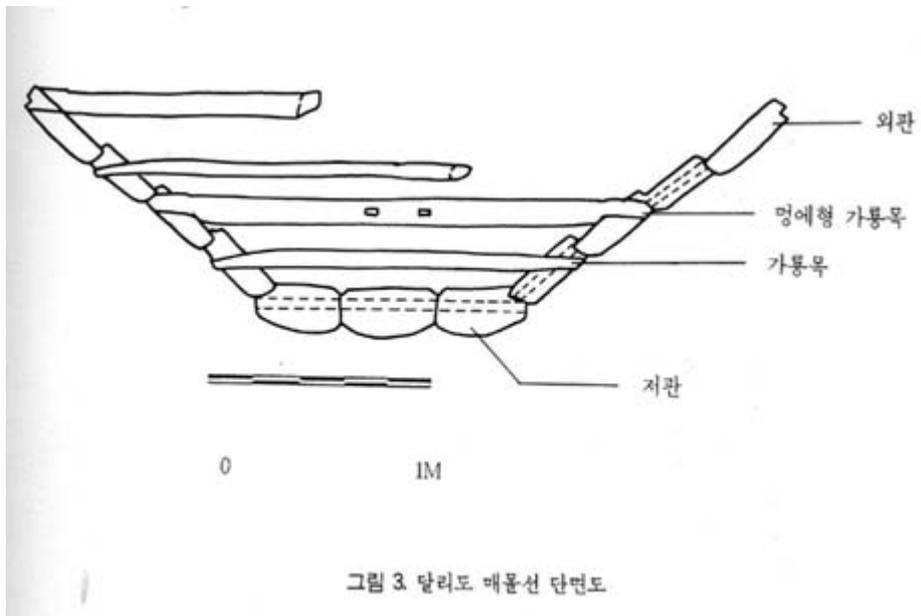
그림 3 달리도 매물선 단면도

그림3. 달리도 발굴선 단면도

삼판은 미뒷삼 4판, 미앞삼 2판이 배밀과 결구된 채 잔존하고 있으나, 뱃몸에서 분리되어 미뒤에 걸쳐 출토된 3재(材)의 삼판(외판(外板))은 조사결과 미앞삼에서 분리된 것으로서 양편 모두 4판의 삼이 잔존하고 있는 것이 확인되었다. 삼의 폭과 두께는 각 단마다 차이가 있는데 부자리(不者里)에 해당하는 첫째삼은 33×11cm로 가장 두터우며, 둘째삼은 33×11cm, 셋째삼은 28×11cm로 폭이 가장 좁으며, 넷째삼은 40×11cm로 가장 넓다. 각 삼은 윗면에서 ‘ㄴ’자형의 턱따기가 되어 있어 윗삼을 받을 수 있도록 가공된 물고기 비늘형상의 홈붙이 턱이음(rabbeted clinker built)구조를 하고 있다. 잔존된 마지막 단인 넷째삼의 상면에도 턱따기 가공이 남아 있는 것으로 보아 몇 판의 삼이 더 존재한 것으로 보인다.

달리도선의 구조중 가장 독특한 구조로 이물 및 고물의 연결구조를 들 수 있다. 이물 쪽은 저판의 부재를 ‘ㄴ’형으로 들출시켜 마감하고, 고물쪽은 부자리 삼을 역시 ‘ㄴ’자형으로 가공하여 각각 이물비우(선수판(船首板))와 고물비우(선미판(船尾板))를 결합하도록 시설되어 있다. 이물측은 잔존 상태가 불량하여 정확한 결합방법을 확인하기 어렵지만, 고물측에는 고물비우의 일부가 잔존하고 있어 그 구조형식을 확인할 수 있다.

즉 ‘ㄴ’자 형식의 삼 안쪽에 홈을 파고 비우를 삽입하여 결구하는 형식을 취하고 있다. 이물 및 고물의 각도는 잔존된 부재들로 미루어 볼 때, 고물은 완만한 경사를 이루고, 이물은 급격히 치솟는 것으로 관측되지만 추후 전시판(별판)에서 정밀조사하고자 한다.

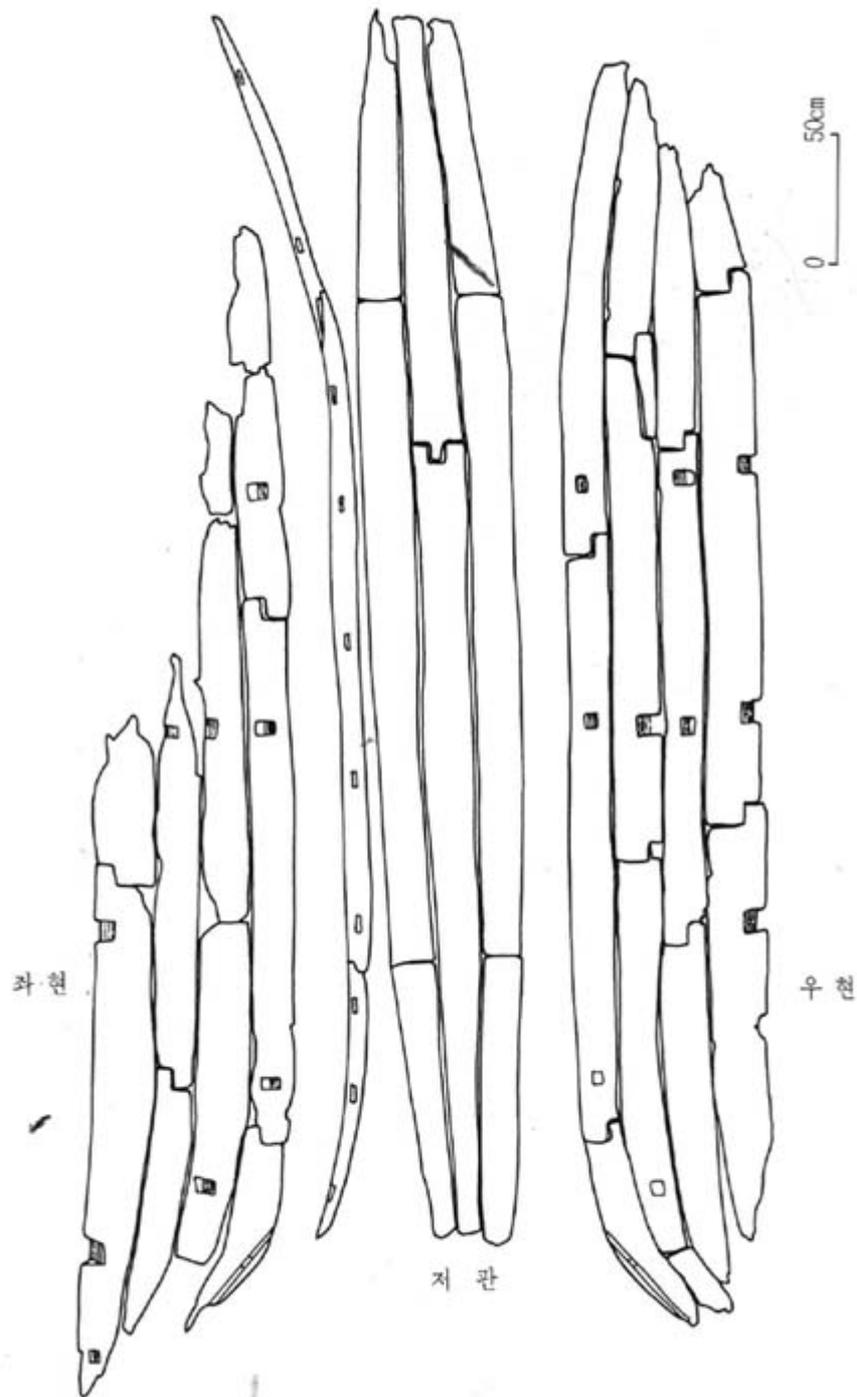
그림 4. 선체 평면 전개도

달리도선은 황강력재로서 장쇠가 구조되어 있다. 장쇠는 4구간에 시설되어 있는데, 이물로부터 1구간의 거리는 3.50m, 1구간에서 2구간은 1.90m, 2구간에서 3구간은 2.51m, 3구간에서 4구간은 0.90m, 4구간에서 고물까지는 0.35m 지점에 시설되어 있다. 자연붕재 형태의 장쇠는 첫째, 셋째 삼의 중앙부를 관통시켜 연결하고 있다. 그러나 제2구간, 3구간에 위치한 둘째 및 넷째 삼의 상면부에는 큰 가공 홈이 관찰되는데, 조사결과 뱃몸에서 분리되어 출토된 2.57×17.2×19.8m 크기의 대형부재가 결구되어 홈으로 확인되었다. 이 대형부재는 현재 용도가 불명한 관계로 일단 ‘명예형 장쇠’로 표현하고자 한다.

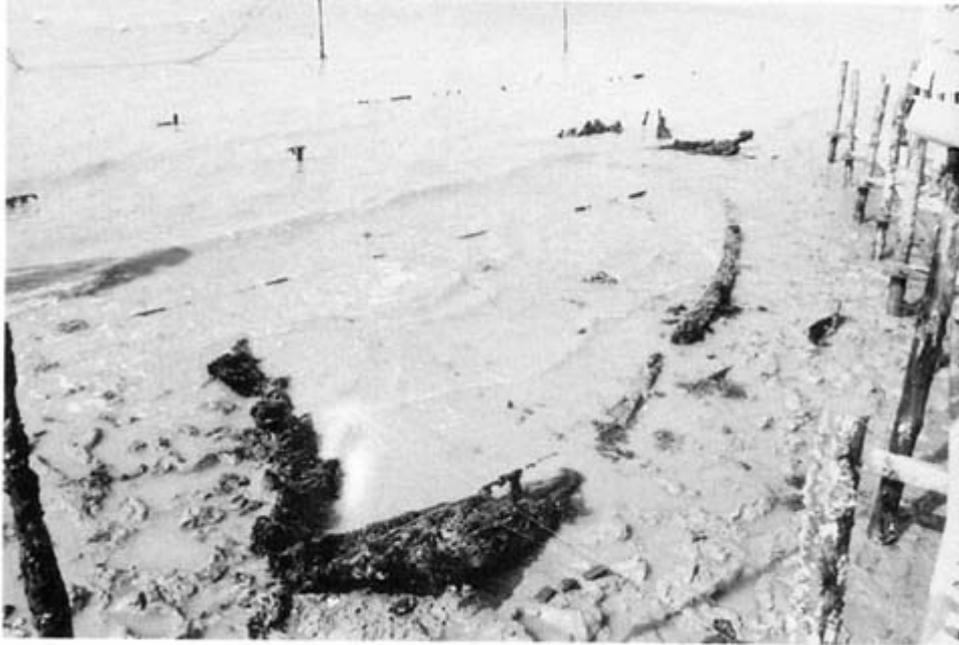
사진 3. 선체 노출 근경  
사진3. 선체 노출 근경

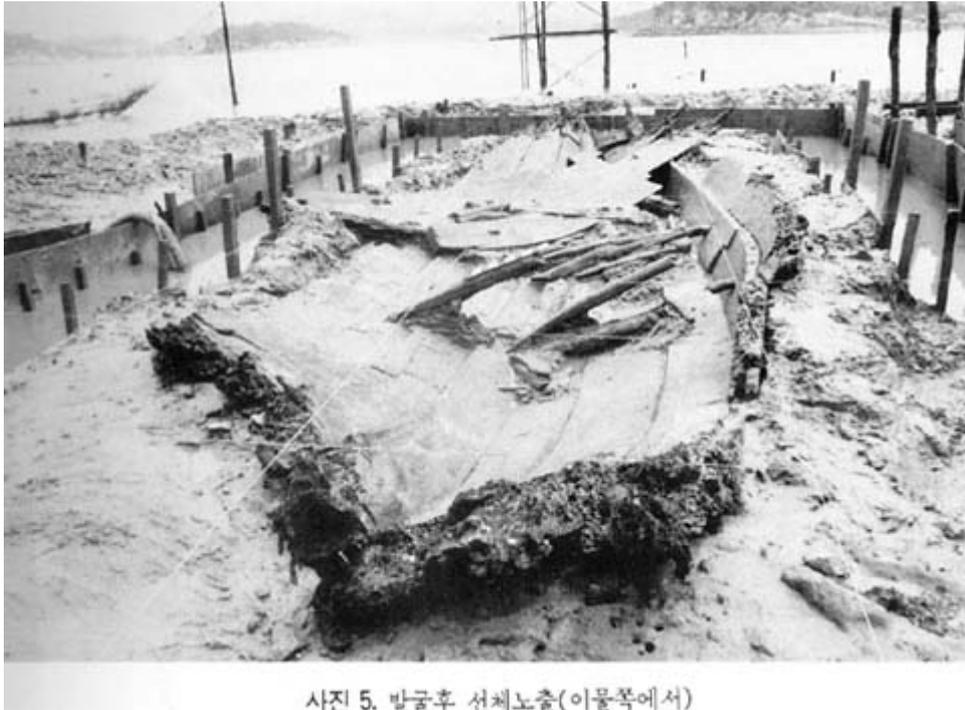
사진 5. 발굴후 선체노출(이물쪽에서)  
사진5. 발굴 후 선체노출(이물쪽으로)

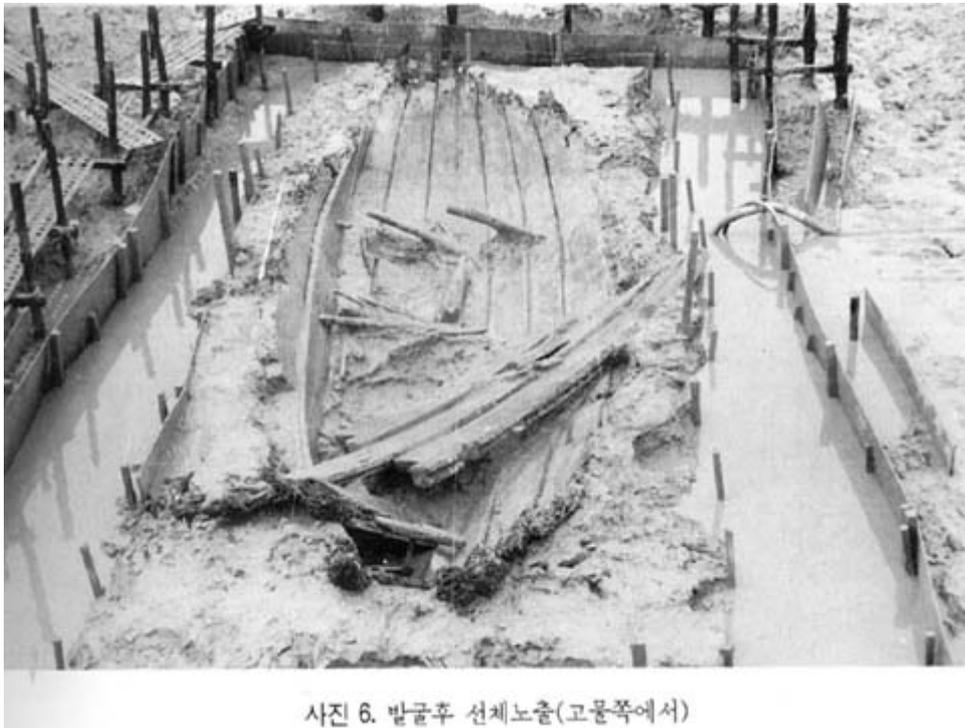
사진 6. 발굴후 선체노출(고물쪽에서)  
사진6. 발굴 후 선체노출(고물쪽으로)
