## 도재브라켓의 제거방법에 따른 법랑질표면의 주사전자현미경학적 관찰

## A Scanning electron microscopic study of enamel surface by debracketing of ceramic bracket

KOREA. J. ORTHOD. 1996 ; 26 : 613-622

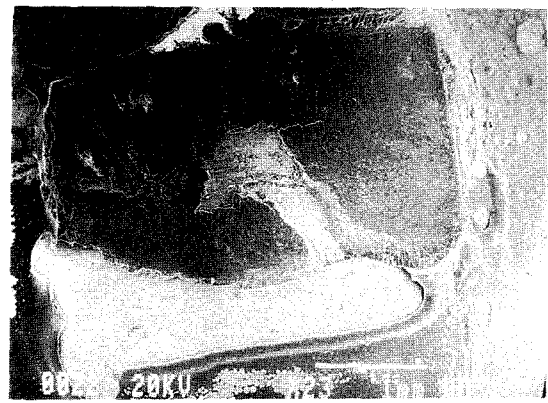
Fig 7. Enamel surface after electrothermal debracketing ( $\times 23$ )

기계적 방법으로 제거한 경우 3개의 치아에서 법랑질표면의 탈락과 패임이 관찰되었고(7.5%) 브라켓기저부에 많은 양의 레진과 탈락된 법랑질이 존재하였다(Fig 5, 6). 그리고 4개의 표본에서 브라켓기저부는 치면에 부착된 채 wing만이 파절되었다. 전기열전도 방법으로 제거한 경우 법랑질표면의 손상과 도재브라켓자체의 파절은 관찰되지 않았다(Fig 7, 8).
