입자충격에 의한 유리의 손상기구에 관한 실험적 연구

An Experimental Study on Damage Mechanism of Glass Resulting from Particle Impact

Suh, C. M., Shin, H. S., Chung, S. M. and Hwang, B. W.

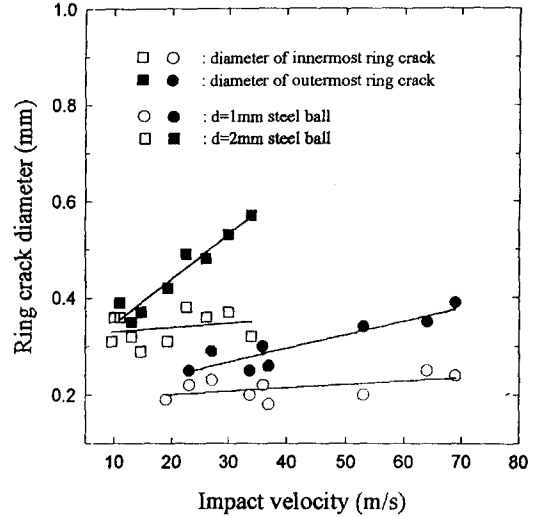
Fig. 5 The variation of ring crack diameter according to impact velocity and steel ball diameter

Fig. 5에는 최내곽 링크랙의 크기와 최외곽 링크랙의 크기를 충격속도에 대하여 나타내었다. 이 그래프에서 최내곽 링크랙은 $d=1\text{ mm}$ 인 경우 자료의 분산이 다소 있지만 충격속도에 거의 의존하지 않는 값을 가지는데 이는 Knight⁽²⁾가 제안한 탄성 접촉의 식에서 접촉반경은 충격력의 세제곱근에 비례한다는 것으로 설명되어질 수 있다. 그러나 최외곽 링크랙의 크기는 충격속도에 따라 선형적으로 증가하는 경향을 나타내었다. 이는 Chaudhri⁽³⁾에 의한 고속카메라의 사진촬영에서 충격속도 증가에 따른 충격파의 주위 확산에 의한 것으로 볼 수 있다. 또한 $d=2\text{ mm}$ 의 강구가 $d=1\text{ mm}$ 보다 충격속도가 낮은 경우에도 최내곽과 최외곽 링크랙의 크기가 더 크고 최외곽 링크랙의 크기가 속도에 따라 더욱 큰 폭으로 증가함을 나타내며 링크랙의 크기 변화에 대한 강구크기에 의한 효과를 확인할 수 있다.

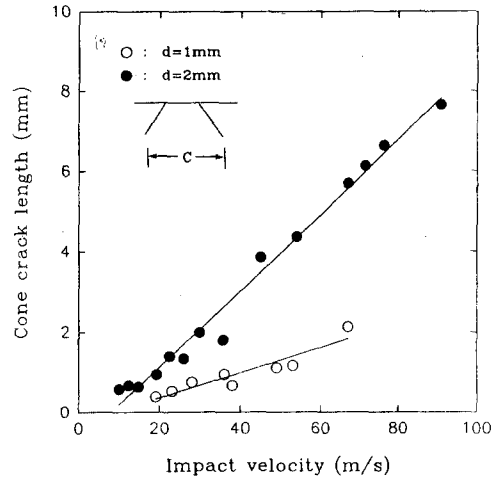
Fig. 7 Variation of cone crack length according to impact velocity and steel ball diameter

Fig. 7은 강구직경과 충격속도에 따른 콘크랙의 길이 C의 관계를 각각 나타내었다. 이 그림에서 콘크랙의 길이는 다소의 자료 분산이 존재하지만 충격속도에 따라 대체로 직선적으로 변화함을 알 수 있다.

강구직경 1mm의 경우는 시험편에 분쇄현상이 일어난 이후에는 콘크랙의 존재를 판단하기가 애매해졌으므로 파손 직전까지의 자료이다. 강구의 직경 2mm의 경우는 분쇄현상 이후에도 콘크랙의 성장이 계속되었을 뿐만 아니라 표면 분쇄현상을 기점으로 콘크랙의 크기가 급격히 커지며 크기에서의 증가 기울기도 커지는 것을 관찰할 수 있다. 그리고 강구의 크기에 의한 효과로 인해 직경 2mm 강구의 충돌이 직경 1mm 강구의 충돌의 경우 보다 더욱 큰 콘크랙의 크기와 성장률을 나타내었다.

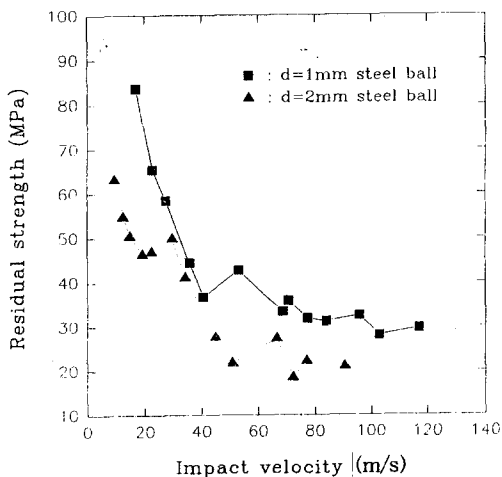
Fig. 14 Residual strength according to impact velocity and steel ball diameter

Fig. 14는 평활재에 대한 직경 1 mm와 2 mm 강구의 충돌에 대한 굽힘강도의 저하를 나타내었다. 직경 2 mm 강구에 의한 충돌이 1 mm 강구보다 더욱 큰 강도저하를 초래하는 것을 관찰 할 수 있다.

태로 나타나서 재료의 내부로는 거의 성장하지 않은 링크랙은 재료의 강도저하에 거의 영향을 미치지 않음을 알 수 있었다. 굽힘시험시에 생긴 파단면의 위치도 이러한 링크랙이 생성된 곳에서 번꼴이었다. 그러나 충격속도가 증가함에 따라 링크랙으로부터 콘크랙이 형성됨에 따라 급격한 강도저하가 발생하였다.

이러한 굽힘강도의 급격한 저하는 재료의 표면에 분쇄현상이 발생하기 전까지 계속되었다. 분쇄현상 이후의 시험편에서는 굽힘강도의 저하가 더 이상 진행되지 않고 일정한 값 약 27 MPa로 수렴하는 것을 확인할 수 있었다. 이러한 결과는 강구의 고속 충돌시 일반적으로 분쇄현상이 발생하면 추가적인 급격한 강도저하가 발생할 것으로 예상되었지만 실험 결과는 분쇄현상으로 인한 표면 손상과 레이디얼 크랙의 증가로 인한 재료의 급격한 강도저하는 발생하지 않았다. 그림에서 알 수 있듯이 강도의 급격한 저하는 오히려 저속충돌에 의해 발생하는 미소한 콘크랙에 의해서 발생하였다. 그러므로 입자 충돌로 인한 재료 표면의 분쇄는 강도 저하의 측면보다는 표면 입자의 탈락으로 인한 표면마멸의 측면에 더 큰 의미가 있으리라 판단된다.
