## 1996년 12월 13일 영월지진의 피해 및 진도 분석 Analysis on the Damage and Intensity of the 13 December 1996 Yeongweol Earthquake

### 요약 / ABSTRACT

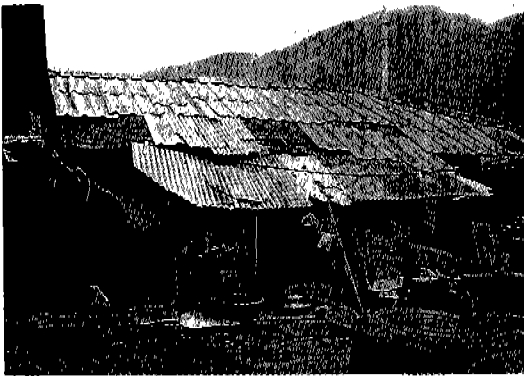
Fig.4-2 Falling of Stone roof and partial collapse of pillars of the old house.

감진지역	피해 및 감진정도
강원도	영월읍 내성초등학교 : 보와 벽체사이 미세균열
영월군	연산 초등학교 : 교실벽 수십군데 균열, 천장택스 떨어지거나 어긋남.(Fig. ) 지구본이 떨어져 깨짐.
	중동면 석항리 석항우체국 : 벽균열, 화장실 타일 1개 파손. 농협연쇄점 : 유리창에 금이 가고 물건이 떨어짐. 중동면 석항 출장소 : 벽에 세로 균열(주로 모서리부분) 석항휴게소 기사식당 : 실내외 벽 균열. 민가가옥 : 블록 벽의 균열(10~20cm).(Fig.4-1) 연탄 무너짐. 지붕위 용마루 떨어짐. 지붕 스테트 떨어짐(Fig.4-2) 블록벽의 균열 및 후벽 외벽이 떨어짐. (Fig.4-3) 바깥에 서있는데 집지붕이 수직으로 진동하는 것 볼 수 있음.
	중동면 녹전리 좌우로 몸이 크게 흔들림.(중동 우체국) 밖에서 볼 때 전봇대가 좌우로 흔들리는 것이 보일정도였으며 몸이 무척 흔들려 넘어질 것 같았음. 가게 무거운 물건(포도주병)도 떨어짐.
	중동면 외룡리 : 집의 연탄이 무너짐(Fig.4-4). 지진발생의 옥동천변 자갈층이 3m정도 무너지면서(2군데) 먼지 솟아오름. (Fig.4-5) 옥동리 하동면사무소 : 바깥에 서 있는데 자동차가 출렁거리고 나무가 흔들리는 것이 보였음. 면사무소 기둥을 감싸는 외벽(시멘트)이 떨어지고 실내벽이 일부 세로균열. 옥동초등학교 : 10여군데 이상 내,외벽 가로균열, 교실의 골조이음새 수직균열, 신관 및 구관 이음새 균열, 실내, 외벽 가로 균열.
상동읍 내덕리	내덕 초등학교 : 미세균열(벽)

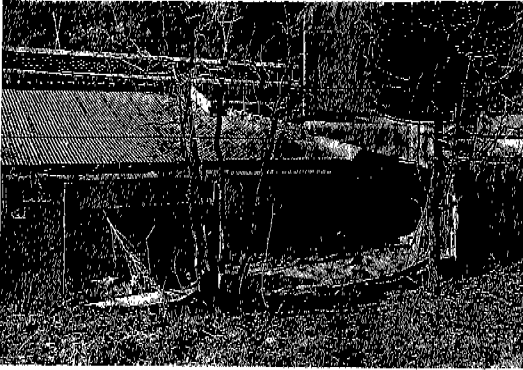
Fig.4-6 A prefabricated fence, which are made from cement(about 5m width), was collapsed.

감진지역	피해 및 감진정도
강원도 정선군	<p>덕천리-연포분교 : 교실벽 수직균열, 실외에서 앞산이 시야가 아른거릴 정도로 진동.</p> <p>천포리-조림식 담 붕괴폭 5m(Fig.4-6). 일반가옥 지붕기와 일부 떨어짐.</p> <p>예미리-의림상회 : 벽 곳곳에 균열, 천장텍스 일부파손(현장확인), 슈퍼 물건이 많이 떨어짐. 엄청난 진동을 느낌.</p> <p>예미초등학교(철근콘크리트슬라브) : 1,2층 복도, 계단, 교실, 벽 수직균열(Fig.4-7, Fig.4-8), 천장 텍스 떨어지거나 어긋남. 관사(교장사택)의 외벽벽돌 떨어짐(Fig.4-9), 교감사택(벽돌근슬라브) 외벽 미세균열, 학교 뒷편 폐가 조림식 담 일부 무너짐, 급식소(벽돌근슬레트) 내벽 미세균열.</p> <p>신동 읍사무소 : 1층 사무실 벽이음새 수직 균열. 지하실 벽균열</p> <p>조동리(과장사택지) : 지붕기와 일부 부서져 떨어짐. 방바닥이 수직,좌우 들쭉들쭉함, 선반 그릇 떨어짐, 집외벽 일부 균열</p> <p>함백초등학교: 교실벽 미세균열.</p> <p>함백중합고등학교(3층건물) : 2층 신축건물과 구건물 이음새 균열(약 1cm) 교실벽 균열.</p> <p>함백중학교(철근콘크리트슬라브) 화장실 타일 일부 떨어짐.</p> <p>함백여자중학교(철근콘크리트슬라브) 교실내 균열(4개소)</p> <p>운치3리-에미 운치분교(벽돌슬라브):화장실 일부 경미한 균열 발생.</p>
정선읍	정선중학교(철근콘크리트슬라브) - 미세균열발생(수직개소)
남면	<p>심한 진동과 더불어 가옥 미세균열 및 창문 일부 파손.</p> <p>문곡중학교 기둥 이음새 및 벽 균열(Fig.4-10, Fig.4-11), 문곡리 남면사무소 : 외벽(붉은색) 타일이 떨어짐. 문곡1리 : 액자,꽃병이 떨어짐.</p> <p>광덕리(광탄) : 일반가옥(벽돌집) 균열, 문틀 떨어짐. 남창초등-건물전체 좌우진동, 균열발생. 광탄-남창간 낙석(Fig.4-12), 무능3리 : 큰 폭발음과 함께 문이 열렸다 닫혔다 하면서 유리창이 깨짐. 선반위 작은 물건 떨어짐. 김치독이 심하게 흔들림.</p> <p>중산 : 정지해 있던 큰 패종시계가 진동함.</p>
