철근콘크리트 구조 공동주택 실물화재 실험연구

—화재성상 파악 및 취약부위 도출을 중심으로—

Full Scale Experiment of Fire Phenomena
in case of Reinforced Concrete Structured Apartment Building

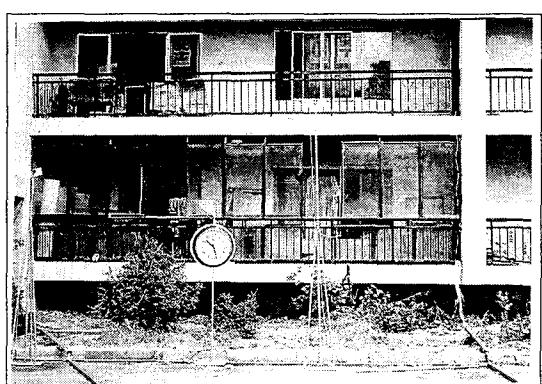
Fig. 1. 대상 건물의 전면.

- 1) 소재지 : 서울특별시 구로구 개봉동 원풍아파트 8동 109호
- 2) 용도 : 공동 주택
- 3) 구조 : 철근 콘크리트 5층 건물
- 4) 주택면적 : 26평형(방 3개, 거실, 주방 화장실, 전면발코니, 후면발코니)
- 5) 천정높이 : 2.4m

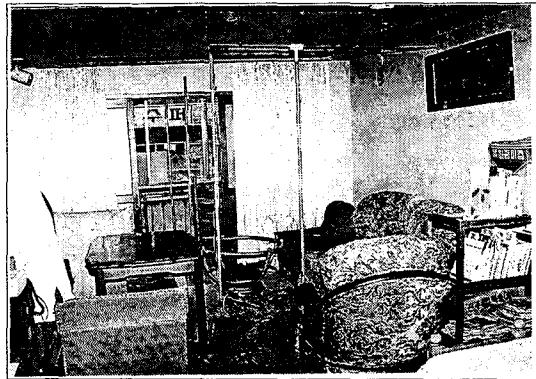
Fig. 2. 거실 내의 수납가연물 현황.

국내의 화재하중을 조사·분석하여 그 결과를 토대로 <표 1>과 같은 가연물을 실내에 배치하였다.

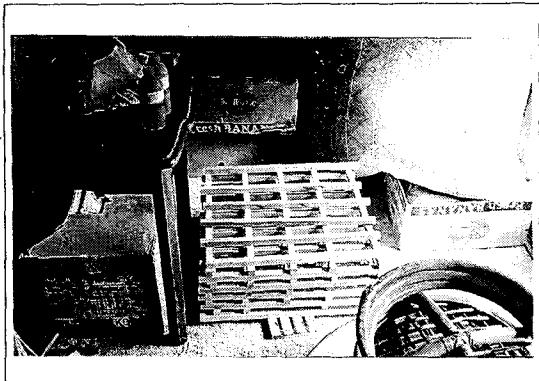
Fig. 3. 점화원.

점화원은 목재(2cm×2cm×60cm)를 12매씩 우물 정(井)자 형태로 5단(총 60개)으로 쌓은 것으로 여기에 알콜 800cc를 적신 후 점화하였다.

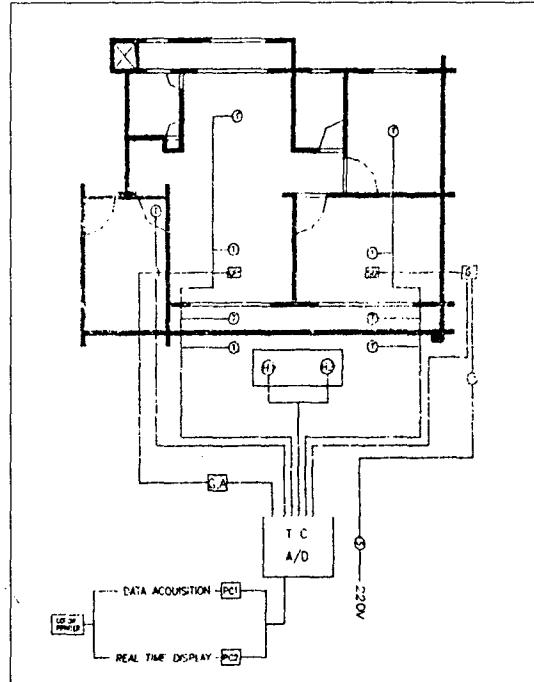
Fig. 5. 데이터 취득장치 배치도.

열전대 및 계측장비의 설치는 Fig. 4 및 5와 같이 거실에 3개소, 주방 1개소, 안방 2개소, 작은방 1개소에 바닥에서 1.8M의 위치에 열전대 장치를 설치하였으며, 화재시 인체에 치명적인 영향을 주는 일산화탄소의 발생추이와 산소의 변화를 관찰하기 위하여 일산화탄소 및 산소 probe를 거실에 설치하였다.

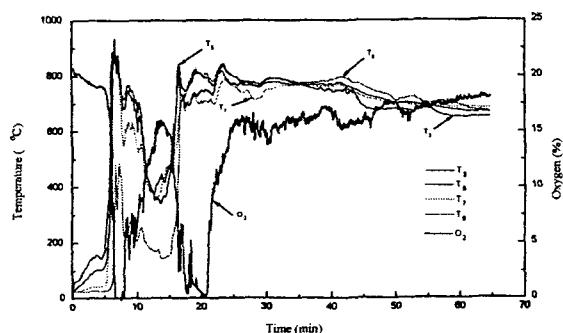
Fig. 6. 거실의 온도 분포.

거실의 온도는 점화후 4분 경과 시점에서 온도의 급격한 상승이 시작되었다. 점화후 6분 경과된 시점에서 Flashover가 발생되었고, 6분 20초 경

과된 시점에서는 최고온도(920°C)를 나타내었으며 이후 거실창문의 파괴로 외부의 찬공기가 유입됨에 따라 전체적인 거실의 온도는 감소되는 현상을 보였다.

그러나 파괴된 거실개구부를 통하여 충분한 산소가 유입됨으로 다시 온도가 상승하고 점화 후 15분 30초 경과 시점에서 급격한 온도상승이 나타났는데, 이는 주방의 Flashover에 의한 것으로 판단된다. 두 번째 급격한 온도상승이 일어나기 전에는 상층부(T_3)와 저층부(T_9)의 온도차가 뚜렷한 반면(최대 500°C), 이후에는 실내의 전면적인 연소로 상층부와 저층부의 온도차가 없었고, 40분 경과후에는 가연물의 소모로 전반적인 온도가 서서히 감소하였다.

점화원이 있는 거실의 경우 4분경과 시점에서 온도가 급격히 상승하여 점화후 6분경에 Flashover 발생하였고, 최고온도 920°C까지 상승하였다. 또한 타실의 경우에도 비교적 단시간내에 Flashover가 발생(거실 6분, 주방 20분, 안방 50분)하였다. 이와 같은 실험결과에서 알 수 있는 바와 같이 공동주택의 화재는 매우 급속도로 진행된다는 공동주택 특유의 실내 화재성상을 파악할 수 있었다.

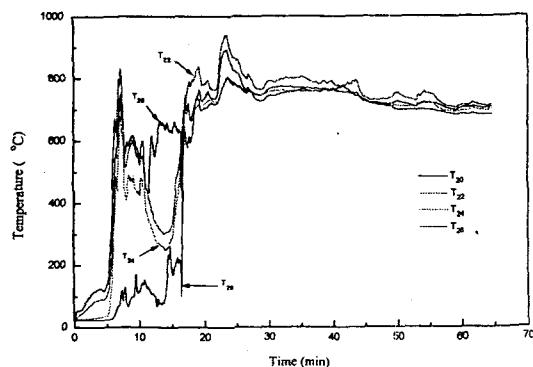
Fig. 7. 주방의 온도 분포.

점화 5분후 상층부의 온도(T_{20}) 급격히 상승하나 이 온도는 600°C 를 벗어나지 않고 있었는데, 이는 주방에서의 직접적인 연소에 의한 것보다는, 거실의 연소에 의한 연기와 열의 이동으로 이러한 현

상이 나타나고 있다. 저층부(T_{26})의 온도는 16분 경과후 까지 300°C 를 넘지 않고, 이 시점까지는 거실에서 주방으로 화염전파가 이루어지지 않은 것으로 판단된다. 17분 경과후 중간층의 온도(T_{22} , T_{24})가 600°C 에 도달하여 주방에서의 Flashover가 일어나고, 이후의 온도변화는 거실의 양상과 유사하고 크기 또한 거의 동일한 온도를 나타냈다. 그러나 Flashover 이후는 고층부, 저층부의 구별이 없었다.

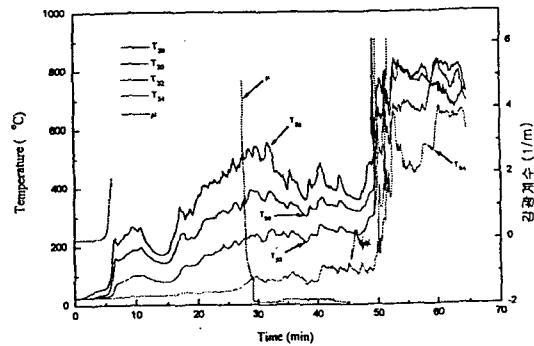
Fig. 8. 안방의 온도변화.

거실의 연소에 따른 연기의 이동으로 상층부의 온도(T_{28})가 상승하였다. 점화후 20분 시점까지는 거실의 연소 상황에 따라 안방의 온도가 영향을 받고 있었으나 20분 경과후 부터는 안방 가연물의 연소로 지속적인 온도의 증가를 나타내었고, 32분 경과후 안방 창문의 파괴로 외부공기의 유입으로 온도가 감소하였다. 50분에 상층부의 온도가 600°C 에 도달하고, Flashover가 발생하여 안방의 온도가 전체적으로 급상승하였다. 반면에 저층부의 온도는(T_{34}) 50분이 경과할 때까지는 서서히 증가하고 그 이후에 급격히 증가하였다. 특히 안방은 바닥의 가연물량이 거실과 주방에 비해 적기 때문에 상층부와 저층부의 온도차가 크게 나타났다.

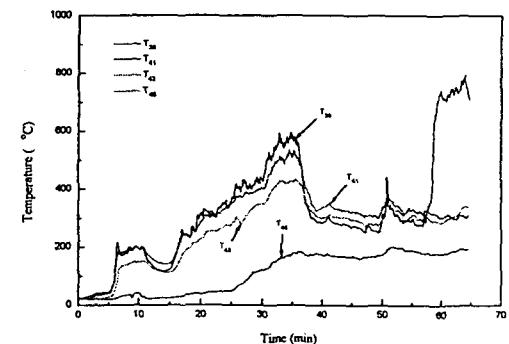
Fig. 9. 작은방의 온도변화.

점화후 30분 까지는 안방과 동일한 온도변화의 양상을 보였고, 이후 상층부 온도가 계속 증가하여 거의 600°C (T_{39})에 도달하였으며, 35분 부터 급격히 감소하여 거의 일정한 온도를 나타내었다. 이후 급격한 온도상승으로 59분에 약 600°C 에 도달하고, 이후 약 800°C 에 도달하였다.

저층부의 온도는 (T_{45}) 35분 경과후 부터는 200°C 정도로 유지되었다. 중간층의 온도도 300°C 정도로 유지되었고, 작은방은 안방보다 더욱 큰 상하부의 온도차를 나타내었는데 이 현상은 다른 곳에 비해 바닥에 배치된 가연 물량이 적기 때문

안방에서의 Flashover는 작은방의 온도변화에 큰 영향을 주지 않았는데, 이는 평면에서도 볼 수 있듯이 안방과 작은방은 방화벽으로 차단되어 있어 화염의 전달이 이루어지지 않았기 때문인 것으로 판단된다.

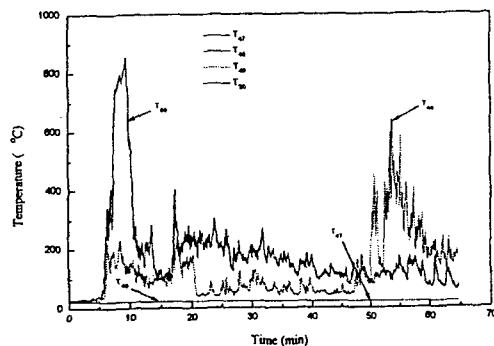
Fig. 10. 발코니 및 외벽의 온도변화.

2층의 발코니의 온도는 거실 및 안방의 연소 상태에 연동되는 것이 확인되었다. 거실발코니의 경우 거실에서의 Flashover에 따른 화염의 분출로 거실쪽 발코니의 온도 (T_{50})가 급상승하였고, 이에 따라 2층 거실쪽 발코니의 온도가 가연범위로 상승하여 화재가 전이되기 시작하였으며, 안방발코니 또한 안방에서의 Flashover에 따른 화염의 분출로 안방쪽 발코니의 온도 (T_{49})가 급상승함에 따라 2층 안방쪽 발코니의 온도가 가연범위로 상승하여 화재가 상부로 전이되었다.(Fig 11참조)

그러나 안방과 작은방 외벽의 온도는 비교적 저온을 유지하고 있었다. (T_{47}, T_{48})

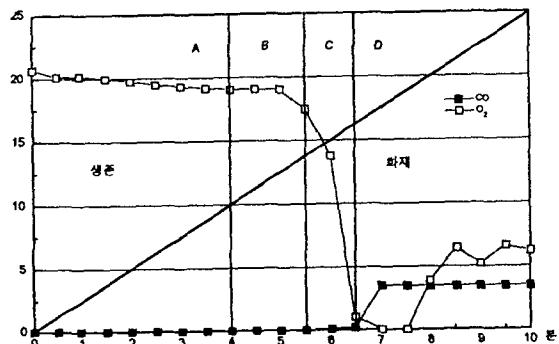
Fig. 12. 일산화 탄소와 산소농도의 변화.

발화후 3.8 분이 지나자 일산화탄소의 농도가 인체에 영향을 주기 시작하는 농도인 0.007 %에 도달하였고, 발화후 5 분이 지나면 호흡에 영향을 주기 시작하는 농도인 0.012 %에 도달하였다. 또한 발화 후 5.5 분에는 판단력에 영향을 주기 시작하는 농도인 0.02 %에 도달하였고, 발화 후 5.8분에는 의식을 잃기 시작하는 농도인 0.035 %에, 6분에는 거의 모든 사람이 의식을 잃는 농도인 0.08 %에 도달하였으며, 발화 후 6.5 분에는 모든 사람이 즉시 사망하는 농도인 0.195 %에 도달하였다.

산소 농도는 발화 후 6.2 분에 인체에 영향을 주기 시작하는 농도인 10 %로 감소하였고, 발화 후 6.3분에 의식을 잃기 시작하는 7 %로 감소하였

다. 또한 발화 후 6.4분이 지나자 인간이 생존하기 어려운 5 % 이하까지 산소농도가 감소하였다.

산소의 농도는 Flashover 발생 전후로 급격하게 감소하는데, 이는 급격한 연소로 실내에 있던 산소가 다량소모된 것에 기인한 것으로 판단된다. Flashover 이후의 산소농도는 거실과 베란다 창문의 완전 붕괴로 인한 외부 공기의 유입으로 실내의 산소 농도가 다시 증가하였다가, 주방의 Flashover의 발생으로 인하여 산소농도는 다시 감소하였고, 이후 정상적인 연소로 산소 농도는 15%까지 회복되고 연소의 감소와 더불어 산소의 농도가 서서히 증가하였다.
