산표면처리 후 노출된 상아질 교원섬유의 용해가 하이브리드층 형성에 미치는 영향

전성민* · 손호현** · 이광원*

EFFECT OF COLLAGEN DISSOLUTION IN ACID CONDITIONED DENTIN ON RESIN-DENTIN HYBRID LAYER

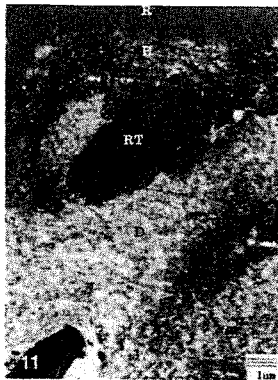
- Fig.11. A TEM photograph of the resin-dentin interface in the acid conditioned/1.7% NaOCl retreated specimen applied with All Bond 2.
- Fig.12. A TEM photograph of the resin-dentin interface in the acid conditioned/3.3% NaOCl retreated specimen applied with All Bond 2.

성된 하이브리드층이 형성되었으며 상아질과 레진간의 불연속성은 볼 수 없었고, 상아세관은 층으로 절단되고 접착레진이 하이브리드층 및 세관 벽에 긴밀히 접착하여 레진 tag가 형성되었으나 세관 개구부에서 레진 tag의 수축상 및 측지(lateral branch)는 관찰할 수 없었다(figs. 11,14,16). AB 2 도포군층의 상부에서 상아질면에 수직으로 주행하는 콜라겐 섬유층이 보이고(fig. 11) SBMP 도포군에서 약 0.5mm 두께의 변성 또는 붕괴된 콜라겐층으로 보이는 구조가 관찰되었으며(fig.14), Superbond D-Liner 도포군의 세관 개구부에서 전자밀도가 높은 무기질의 미세 입자들이 축적되어 관찰되었다(fig. 16).

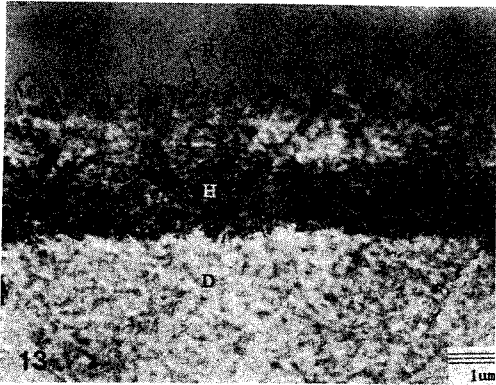
- Fig.13. A TEM photograph of the resin-dentin interface in the acid conditioned specimen applied with Scotchbond Multipurpose.
- Fig.14. A TEM photograph of the resin-dentin interface in the acid conditioned/1.7% NaOCl retreated specimen applied with Scotchbond Multipurpose.

• 실험 1군 : 산 표면처리한 모든 실험군에서 심부 상아질 구조와 접착레진 사이에 약 3.5mm 두께의 두터운 하이브리드 층이 연속성을 지니며 잘 형성되었고 층의 상부에서 무기질 미세입자의 축적을 볼 수 없었으며, 층의 기저부에서 전자밀도가 높은 흑색 선구조에 의해서 심부의 변성되지 않은 상아질과 비교적 명확한 경계를 이루고 있었다(figs. 10,13,15). AB 2 도포군의 경우 형성된 하이브리드층의 상부에서 약 1mm 두께의 변성 또는 붕괴된 콜라겐층으로 보이는 구조가 관찰되었고(fig. 10) SBMP 도포군층의 상부에서 상아질면에 수직으로 주행하는 콜라겐 섬유층을 보이며(fig. 13), 특히 Superbond D-Liner 도포군의 경우 레진성분으로 볼 수 있는 검게 염색된 구조들이 절단된 콜라겐 섬유 사이로 층의 기저부까지 깊게 침투되어 다른 도포군에 비해 더 경계가 분명하고 전자밀도가 높은 흑색층이 관찰되었다(fig. 15).

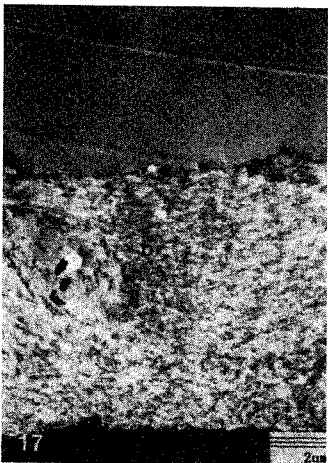
- Fig.17. A TEM photograph of the resin-dentin interface in the acid conditioned/3.3% NaOCl retreated specimen applied with Superbond D-Liner.

• 실험 3군 : 산 표면처리 후 3.3% NaOCl로 재처리한 실험군에서 하이브리드층의 형성은 거의 볼 수 없었으며(figs. 12,17), Superbond D-Liner 도포군에서 접착레진이 하이브리드층의 개재없이 노출된 상아질 표면에 긴밀히 접착되어 명확한 접착면을 관찰할 수 있었으나(fig. 17), AB 2 도포군의 경우 상아질 표층의 상부에서 수직으로 주행하는 치밀하지 못한 콜라겐층이 남아있어 상아질과 레진 사이의 경계를 명확히 식별할 수 없었다(fig. 12).
