상악전치부무치악환자의 보철수복시의 고려해야 할 점

경북대학교 치과대학 보철학 교실

부교수 조성암

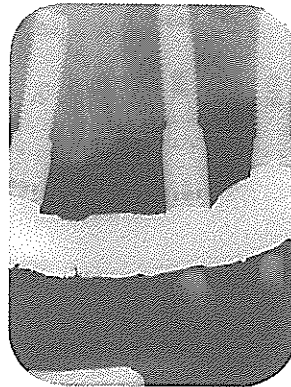
그림 8.

$\times 2 = 1.2$ 미리가 흡수 되었다(그림 8). 그런데 상악 좌측 최후방 픽스처(6번부위)를 보면 전체길이 10미리 픽스처인데 4번째 나사산 $0.6 \times 4 = 2.4$, 즉 약 2.5미리 정도의 픽스처의 주위변연골(Marginal bone loss) 흡수를 보였다(그림 9). 좌측 최후방픽스처(10미리)도 5번째나사산까지 흡수가 일어나 있었다(그림 10). 이것을 그림으로 그리면 다음과 같다(그림 11). 그림에서 S는 일차수술시의 골의 수준이고 P는 보철물제작 당시 R은 보철일년후의 골의 수준이다. 이 케이스를 꼼꼼히 되새겨 보면 현존하는 골을 믿어서는 안된다. 골은 흡수할 수 있다는 것이다. 여기서 보면 상악 구치부골은 전치부에 비하여 밀도가 낮고 Bone Healing Period에 의치를 장착하고 있으므로 Overload를 받은 것으로 추정된다. 그러므로 구치부에서는 일차수술시에 반드시 현존하는 골의 수준보다 하부에 픽스처의 머리를 두도록함이 매우
