# 임플란트주위의 천공형 골결손부에 대한 자가골 이식의 효과

조 규 성 · 김 현 영

연세대학교 치과대학 치주과학 교실

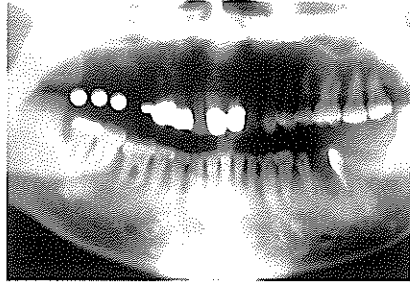
그림 1. 구강내 radiographic stent를 장착한 상태의 술전 파노라마 사진

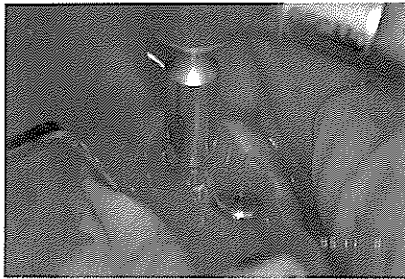
그림 3. 우측상악결절로부터 trephine을 이용한 자기골 채취

이를 헤소코자 trephine을 이용하여 수술부위에 포함된 상악결절에서 망상골을 채취하여 천공형 골결손부위에 이식한후 판막을 봉합하였다.

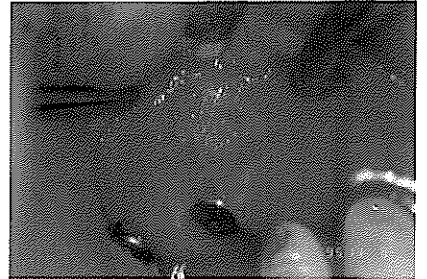
그림 4. 노출된 thread상방으로 채취된 자기골 이식
