제61회 타이어 안전점검 결과

우리 협회에서는 고속도로상에서 타이어 정비불량으로 인한 교통사고를 사전에 방지하고, 타이어의 올바른 사용방법을 홍보하고자 제61회 타이어 안전점검 및 서비스 행사를 '96년 11월 7일~11월 8일(2일간) 호남고속도로 여산휴게소에서 실시하였으며, 그 결과를 종합하면 아래와 같다.

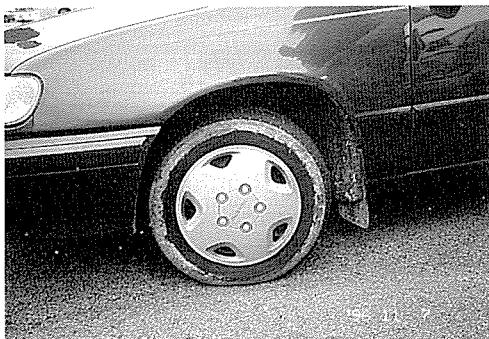
못이 박혀 있는 것을 모르고 고속도로를 주행하여 못구멍으로 공기가 계속 새서 공기압이 10psi로 적정공기압보다 20~22psi 덜 들어 있는 차량이 267대중 5대가 있어 예비타이어로 교체해 주었는데 못박힌 것은 공기압을 점검하면 충분히 미리 발견할 수 있으며, 공기샘에 의한 코드절단으로 인한 파열사고도 사전에 예방할 수 있음.

[정상공기압이 32psi인데 못박힌채로 고속주행하여 공기압이 10psi인 타이어]

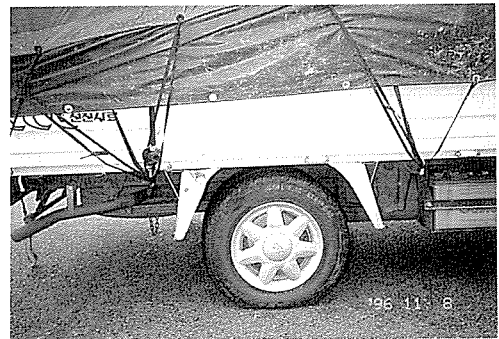
1톤 봉고트럭에 사료 3톤을 과적제하여 뒷바퀴 복륵(500-12 8P)이 서로 거의 맞닿아 사이드월이 비껴져 파열사고 위험이 있는 차량이 있어 차후에는 과적제를 하지 않도록 조치하였음.

[1톤트럭에 3톤을 과적제하여 파열직전의 봉고트럭 타이어]
