문화재 보존을 위한 수치자료 구축과 공간분석

Precision Digital Data Capture and Spatial Analysis for Preserving Cultural Properties

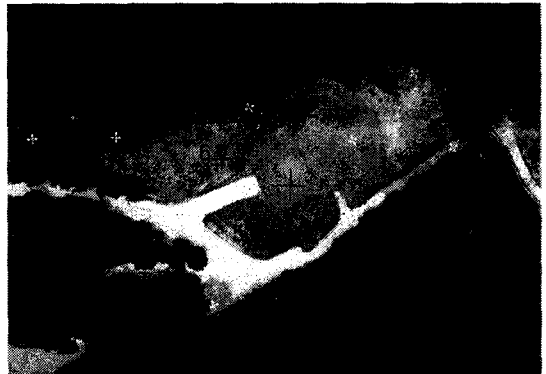
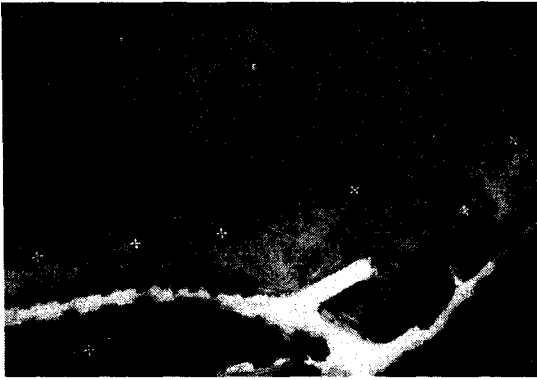
그림 2.2 공중 사진 촬영

판(Fiducial Mark Plate)을 고안하여 부착한 Nikon F-801 준 측정용 카메라(Semi-Metric Camera)를 탑재하여 해석적 항공사진측량이 가능하도록 개발한 시스템이다.¹⁾ 이 시스템을 이용하여 f-stop f/11, 셔터 속도 1/500sec, 촬영고도 75m, 중복도 60%의 조건으로 원격조종 촬영하였으며(그림 2.2) 이로부터 촬영된 2매의 입체사진을 해석하여 수치지형 자료를 획득하였다.

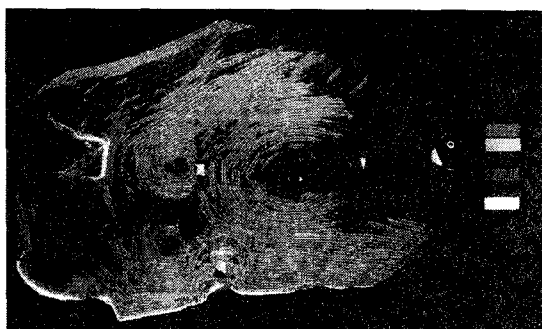
그림 3.7 고분군 지형 경사도

외측 지형에 대한 유수의 흐름과 지세를 판별하기 위해 경사도분석과 유하선 분석을 실시하였다. 그림 3.7은 경사각을 20° 씩 6단계(0° ~90°)로 구분하여 면적별로 도시한 경사도 분석의 결과이다. 그리고 크기와 방향을 갖는 벡터로 표현되는 유하선 분석의 결과는 그림 3.8과 같다. 7호분과 5호분, 6호분 봉분주위 경사는 20° ~40° 정도이나 5호분과 6호분사이 고개의 경사는 0° ~20° 정도의 지세를 보였다. 이러한 지형분석의 결과는 배수구의 미설치이외에 누수, 습기 발생등의 주 요인으로 작용하며, 고분 훼손에 절대적인 영향을 미치는 것으로 나타났다⁶⁾.
