# 국내 취수장 주변 퇴사 특성 및 대책

우 호 섭\*

## 특집 : 취수장 주변의 수리현상

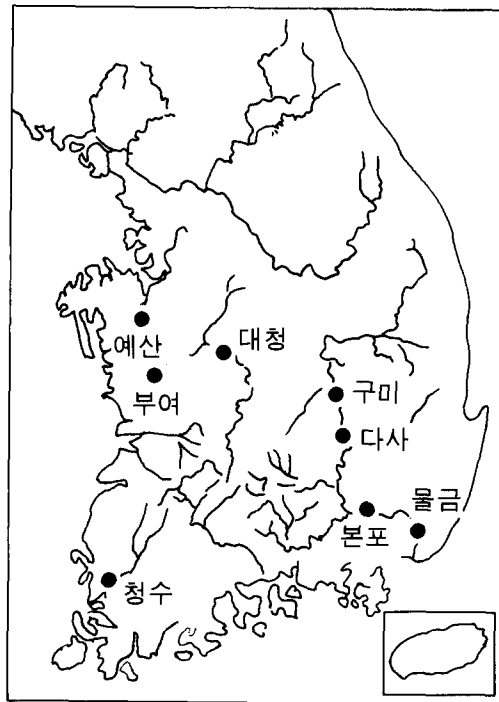
그림 1. 조사 대상 취수장 위치

본 연구는 이러한 취수구 주변의 퇴사 문제에 대한 기초적인 조사로서, 우선 전국의 생공용수 취수장 관리자를 대상으로 설문조사를 수행하고 그 중 8개의 취수장을 대상으로 현지조사를 수행하였다. 현지 조사 대상 취수장은 표 1과 같으며 각 위치는 그림 1과 같다. 이러한 조사결과를 토대로 우리나라 하천 및 저수지 취수구 주변의 퇴사 특성에 대한 기초적인 분석과 그 대책에 대해 국내외 사례를 중심으로 검토하였다.
