## 적외선 열화상기법을 이용한 콘크리트 터널 라이닝의 비파괴 시험에 관한 연구

### A Study on the Non-Destructive Test of Concrete Tunnel Lining Using Infrared Thermography Technique

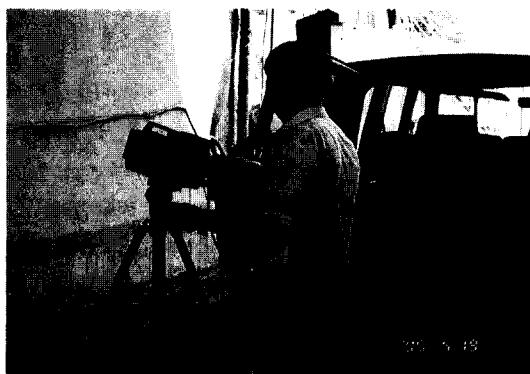
Fig. 4. 적외선 열화상 측정모습.

본 조사에서는 먼저 외관조사를 통하여 누수, 박리, 균열 및 백화 등이 심하다고 판단되는 천정부와 측벽부를 집중적으로 측정하였다. Fig. 4은 적외선 열화상 장비를 이용한 측정모습을 보여주고 있다.
