1Cr-0.5Mo강 용접부 균열의 고온파괴거동 연구

A Study on Elevated Temperature Fracture Behavior of Cracks in 1Cr-0.5Mo Steel Weld

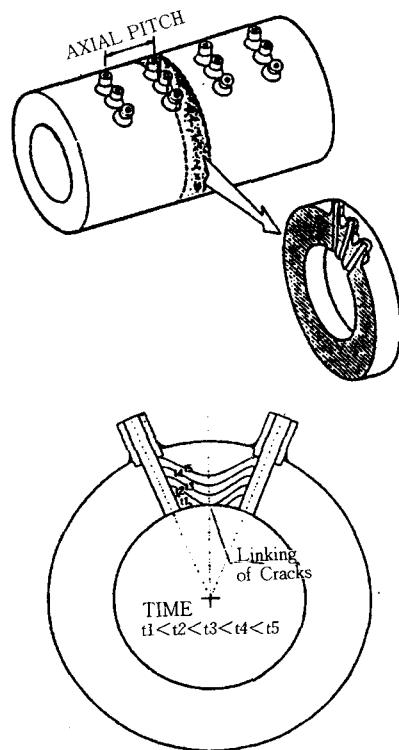
Fig. 1 Schematic diagrams of a header and progression of ligament cracking⁹⁾

보일러 헤더의 경우 균열성장 수명을 결정하는 주요 균열이 Fig. 1에서 보는 바와 같이 표면 균열 등의 표면 손상이 아닌, 헤더와 투브와의 연결부에서 헤더 내부에서 외부로 진행하는 균열 또는 한 쪽 투브 연결부에서 다른 쪽 투브 연결부로 진행하는 균열인 것으로 알려져 있다⁹⁾. 따라서, 본 연구 결과 측정된 파괴 인성값 및 재료특성을 사용하여 실제 헤더부에서 균열에 대해 불안정 균열성장의 가능성 여부를 평가함으로써 본 결과의 응용방법을 보여주었다. 본 연구로 측정된 재료의 파괴인성 거동은 실제 고온설비에서 수명 예측을 실시할 때에 유용하게 사용될 수 있는 자료가 될 것으로 본다.

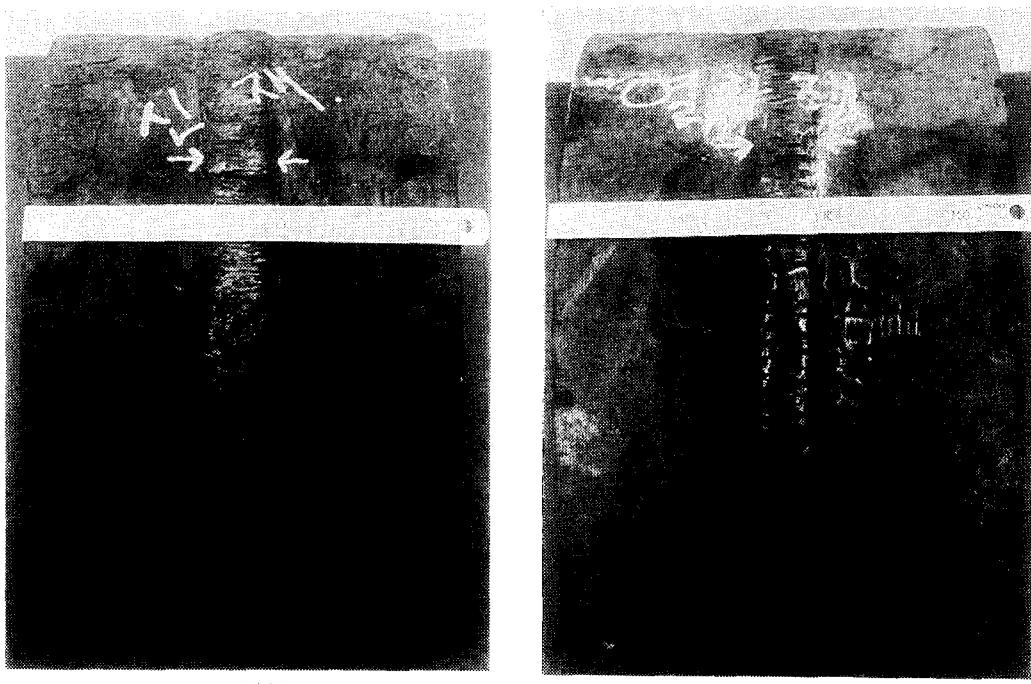
Fig. 2 Two kinds of welded material SNS and NNN (S-serviced material, N-new material)

실험재료로부터 NNN 및 SNS로 표시하여 구별되는 2가지 형태의 용접부 실험 재료를 준비하였다. 즉 고온에서 장기간 사용되어 재질 특성이 열화된 재료를 사용재(serviced material)라 하여 S로 표기하였고, 사용재의 열화된 재료물성을 회복하기 위해 이를 1시간 동안 900°C에서 유지한 후 공기 중에서 냉각시키고, 다시 3시간 동안 720°C에서 유지한 후 공기 중에서 냉각시켜 탈취화 열처리를 실시하여 원래의 재료특성을 회복한 재료를 신재(new material)라 하여 N으로 표기하였다. 이 두 가지 재료로부터 사용재와 사용재 사이를 동종 용접

재를 사용하여 용접한 재료를 SNS재료, 신재와 신재 사이에 동종 용접재를 사용하여 용접한 재료를 NNN재료로 표기하였다. SNS재료는 고온에서 장기간 사용된 설비에서 결함이 발견되어 보수 용접을 실시한 상태와 같은 조건이 되도록 모사한 것이며, NNN재료는 설비 초기제작 당시의 용접부 상태를 모사한 것이다. 이 두 실험 재료의 외부 형상을 Fig. 2에 나타내었다.

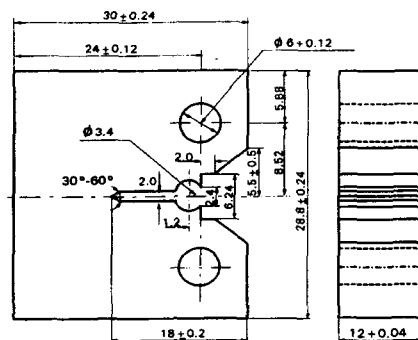
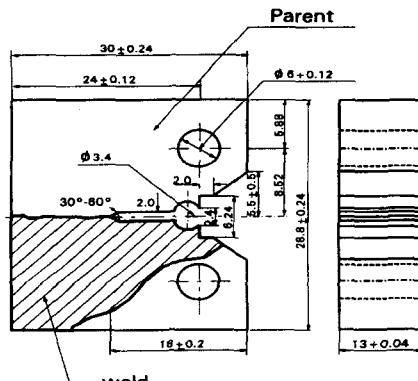
(a) C(T) specimen(Base)
unit : mm

(b) C(T) specimen(Weld)
unit : mm

Fig. 4 C(T) specimen geometry for base and weld metal

파괴인성 시험을 위해서 NNN 재료와 SNS 재료에 대해 Fig. 4에서와 같이 모재부 및 용접부 두 가지 종류의 C(T)시편을 준비하였다. 용접부 C

(T)시편의 경우 노치끝 선단이 모재부와 용접부 사이인 융선(fusion line)을 따라 위치하도록 기계 가공을 한 후에 균열이 열영향부를 따라서 성장하도록 예비균열을 형성시켰다. 인장시험은 사용재 및 신재의 모재부에 대해 ASTM E8의 인장시험 규격에 근거하여 25°C 및 538°C에서 실시하였다. 파괴인성 측정시험은 ASTM E813의 J_{IC} 측정 규격 및 ASTM E1152의 J-R 곡선 측정 규격에 제시된 방법을 기준으로 실시하였다. C(T)시편의 노치부의 길이(a_m)는 12mm이며, 예비균열(a_f)은 노치로부터 2mm 정도 내어 초기 균열길이($a_0 = a_m + a_f$)는 14mm, 초기 균열 비(crack ratio, a/W)는 0.6이 되도록 하였다. 예비 피로 균열 형성시 최대 하중은 소성 한계 하중의 40%이하로 하였다. 초기 피로균열 형성 후에 파괴인성 실험시 고온에서의 균열 터널링(tunneling) 현상을 방지하기 위해 두께의 10%의 깊이로 측면흡(side groove)을 가공한 후에 시험하였다. 파괴인성시험에 사용된 시험기는 3채널 가열방식의 전기로를 갖추고 있는 서보유압식 피로시험기이다. 고온 실험 전에 538°C ± 2°C 이내의 범위에서 4~5시간 정도 온도를 유지시킨 후, 시험속도 0.5mm/min으로 파괴인성 시험을 하였다.

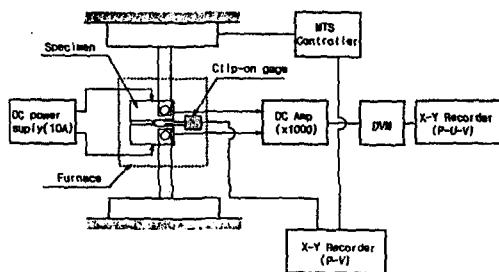
Fig. 5 Schematic diagram of experimental facilities

균열 성장량을 측정하기 위해 직류 전위차법(DCPD : direct current potential drop method)을 사용하였다^{11~13)}. 직류 전위차법에 의해 균열성장 모니터는 용이하였으나, 균열진전 개시점을 정의하기 어려웠으므로 균열진전 개시점(crack initiation point)의 측정은 균열 성장량을 계산하여 J-R 곡선 상에서 외삽법(extrapolation)으로 결정하였다. 직류 전위차법을 사용 할 때에 전류 입력 단자는 C(T)시편 위, 아래의 폭 중앙(0.5W)에 위치하도록 하였고, 전위 출력 단자는 노치 중심선으로부터 8mm 떨어진 곳에 설치하였다. 입출력선으로는 스테인레스 선을 이용하였으며, 시편에 용융용접으로 연결하였다. 실험시 10Amp의 입력 전류를 시험편에 일정하게 흐르게 하였으며, 균열 성장시 균열 주변의 전압의 변화를 측정하기 위하여 출력선을 전압 측정기에 연결하고, 이를 다시 SCR(strip chart recorder)에 연결하여 시간-하중-전압 차를 기록하였다. 또한 별도로 x-y기록계에 하중-변위 곡선을 기록하여, 결과적으로 시간-하중-변위-전압차를 모두 기록하여 이 데이터로부터 J_{IC}

및 J-R 곡선을 측정하였다. Fig. 5에 실험 장치의 개략도를 나타내었다. 균열 길이는 시편의 균열 성장량과 균열 성장시 이에 따른 전압 변화량과의 관계를 나타낸 아래의 Johnson의 식을 사용하여 계산하였다¹⁴⁾.

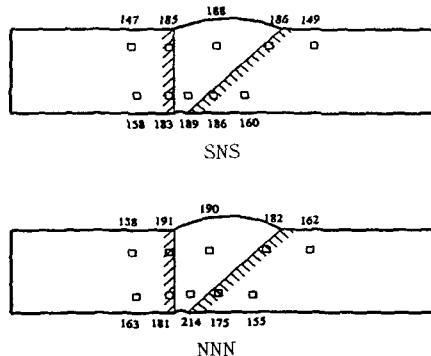
Fig. 6. Location of hardness measurements and the measured mean values(Hv)

NNN, SNS 재료에 대해 측정한 경도값을 측정 위치와 함께 Fig. 6에 나타내었다. 모재부에서는 사용재의 경도값이 신재의 경도값보다 낮아서, 고온 사용에 의해 열화가 발생했음을 알 수 있다. 용접부는 용접재 경도값이 모재부의 경도값보다 크게 나타났다. 용접재 경도값이 Hv 188-190, 모재부 경도값이 Hv 150-160이므로 용접 및 후열처리 과정이 정상적이었음을 확인할 수 있었다.

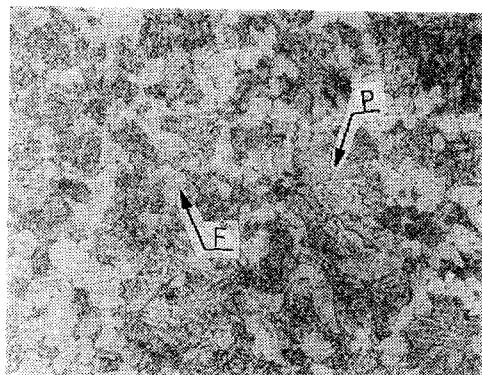
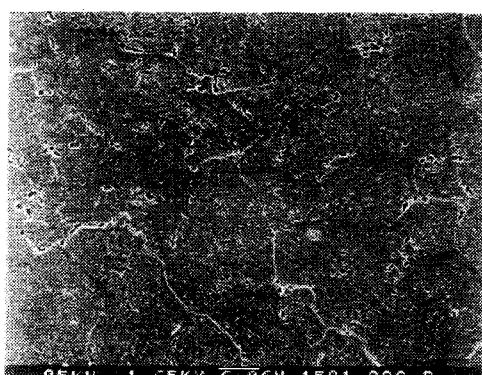
(a) New(x1600)

(b) Serviced(x1600)

Fig. 8 Scanning electron microscopy of the 1Cr-0.5Mo steel (P-pearlite, F-ferrite)

pearlite)가 뚜렷하게 구별되어 회복 열처리에 의해 정상조직이 회복된 것을 확인할 수 있다. 그러나 고온에서 오래 사용되어 열화되어 있는 사용재의 조직 (b)는 퍼얼라이트가 소멸되어 있었다. 또한 탄화물이 입계내 또는 입계에 석출되어 있는 상태를 관찰할 수 있다. 이를 확인하기 위하여 전자 현미경(SEM)을 이용, 확대(x1600) 관찰하여 Fig. 8에 나타내었다. 신재의 경우 침상조직과 퀘라이트가 확실히 구별되고, 입계에서도 탄화물 석출이 관찰되지 않았지만, 사용재는 입계는 물론 입내에서 탄화물 석출이 상당히 진행되었음을 확인 할 수 있었다.

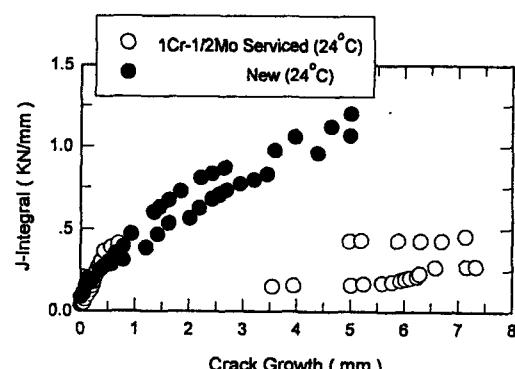
Fig. 9 J- Δa data of new and serviced base metal of 1Cr-0.5Mo steel at 24°C

J- Δa 측정 결과는 Fig. 9에 나타내었다. 상온 실험결과 사용재에서는 갑작스런 균열 성장에 의한 불안정 파괴(unstable fracture)가 발생하였다. 신재의 경우에는 불안정 파괴가 발생하지 않았고 J-R곡선은 사용재에 비해 균열성장 저항이 높게 나타났다. 고온(538°C)의 모재부 실험에서 신재와 사용재의 J- Δa 측정 결과는 Fig. 10에서 보듯이 고온에서는 신재와 사용재의 균열 저항 곡선이 서로 유사하게 나타났다. 고온(538°C) 용접부의 실험에서 NNN시편과 SNS시편의 J- Δa 측정 결과는 Fig. 11에 나타내었다. 이 그림에서 신재 열영 향부의 WS6 시편의 J-R 곡선이 크게 증가하는 것으로 나타났지만 그 외에는 NNN시편과 SNS시편의 균열성장 거동이 비슷한 경향을 보였다. 고온 열영 향부의 J- Δa 측정 결과와 모재부의 J- Δa 측정 결과를 모두 Fig. 12에 나타내었다. WS6의 시편의 경우 J-R시험중 균열성장 방향이 초기균열의 방향과 서로달라 Mode I의 균열성장으로 보기 어려운 경우이었다. 이는 용접부의 불균일성 때문에 균열진전방향이 용접재쪽으로 바뀐것으로 생각된다. 따라서, WS6 시편의 실험 결과를 제외하면 고온에서는 용접부의 J-R 곡선과 모재부의 J-R 곡선이 서로 유사하다. 그러므로 1Cr-0.5Mo 강의 용접부 균열에 대한 고온에서의 파괴거동은 모재부의 파괴거동과 유사함을 알 수 있어 열영 향부에 균열이 존재하는 경우 Fig. 13에 보인 곡선을 대표적인 단일 J-R 곡선으로 사용할 수 있을 것이다.

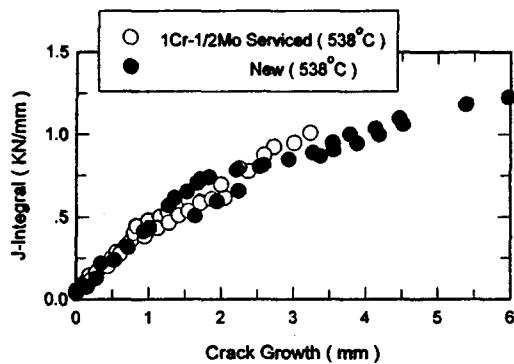
Fig. 10 J- Δ a data of new and serviced base metal of 1Cr-0.5Mo steel at 538°C

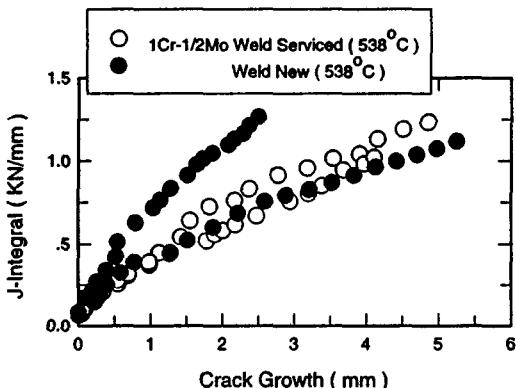
Fig. 11 J- Δ a data of new and serviced weld metal of 1Cr-0.5Mo steel at 538°C

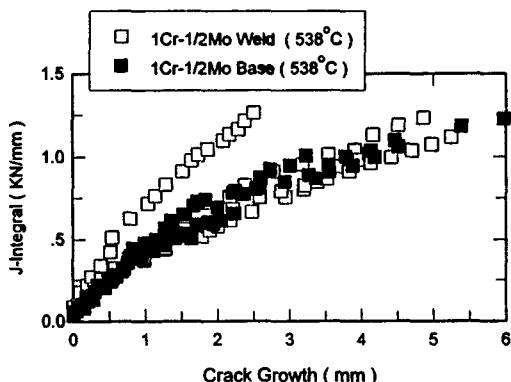
Fig. 12 J- Δ a data of all the tested specimen of 1Cr-0.5Mo steel at 538°C

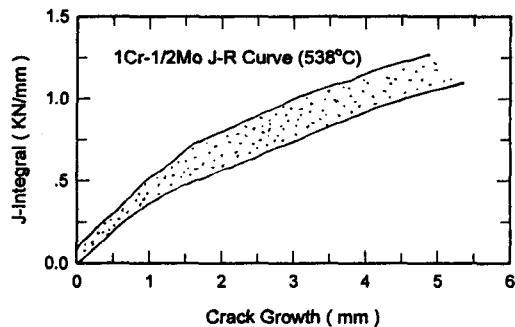
Fig. 13 Scatterband of J- Δ a data of 1Cr-0.5Mo steel at 538°C

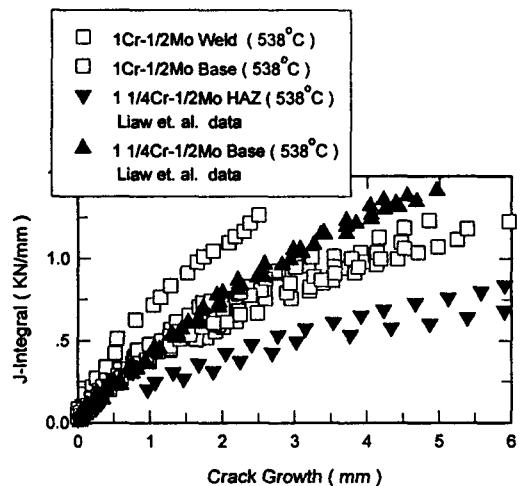
Fig. 14 Comparison of J- Δ a data obtained in this study with the published data

Fig. 14는 Liaw 등⁹⁾에 의해 보고된 1.25Cr-0.5Mo 강의 모재부와 용접부의 J-R 곡선과 본 실험

1Cr-0.5Mo 강의 모재부와 열영향부와의 J-R 곡선을 비교한 것이다. Liaw의 용접부 실험에 대해서

는 열영향부가 아닌 용접부 중앙에 균열 성장이 발생하도록 시편을 가공한 것이기 때문에 용접부의 실험결과는 낮은 균열성장 저항성을 가진 J-R 곡선을 나타낸다. 그러나, 모재부의 실험결과는 본 실험결과인 1Cr-0.5Mo 강의 모재부와 용접부의 J-R 곡선과 유사한 것을 알 수 있다.

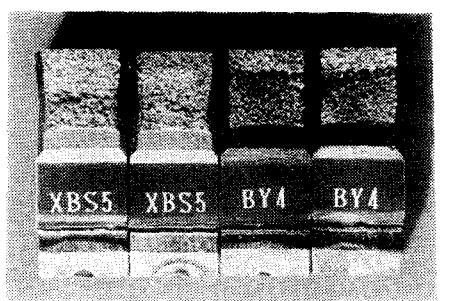
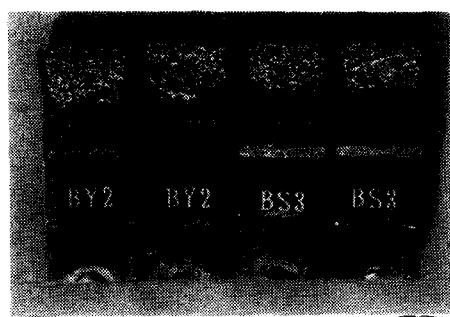
(a) base metal specimen at 24°C

(b) base metal specimen at 538°C

(c) HAZ metal specimen at 538°C

Fig. 15 Fracture surface of fracture toughness specimens

이상의 J-R 곡선 측정 시편의 파단 후 모습을 Fig. 15에 나타내었으며 SEM 관찰을 통해 얻은 파면사진을 Fig. 16~17에 나타내었다. Fig. 16은 상온에서의 신재와 사용재의 모재부를 SEM으로 500배로 관찰한 것이다. 신재는 연성파괴를 나타내는 전형적인 딥플파괴(dimple fracture)을 보여주며 퍼얼라이트의 파단면이 중간에 나타나고 있다.

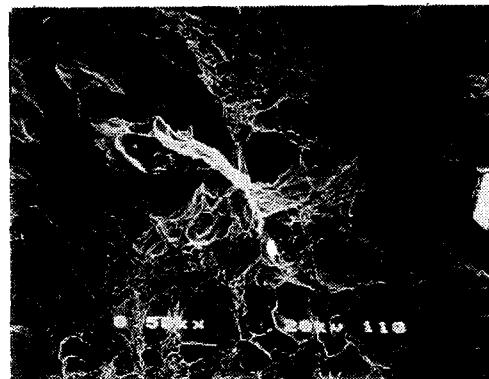
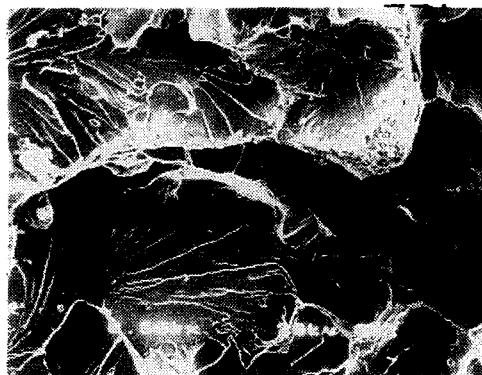
(a) new material(x500)

(b) serviced material(x500)

Fig. 16 Fracture morphology of fracture toughness specimen of the base metal(24°C)

사용재는 리버패턴(river pattern)이 형성된 전형적인 벽개파괴로 취성파괴를 보여주고 있다. 그러나 고온으로 실험한 모재부 시편의 파단후 사진은 신재와 사용재 모두 Fig. 17과 같이 디플(dimple)이 형성된 연성파괴(ductile fracture)로 나타났으며 사용재의 경우 디플의 중심부가 되는 곳에 카바이드 형상의 입자들이 보이고 있다.

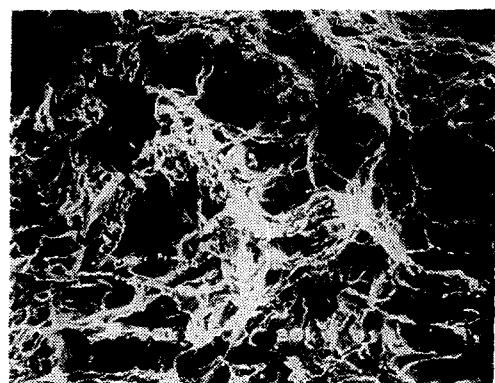
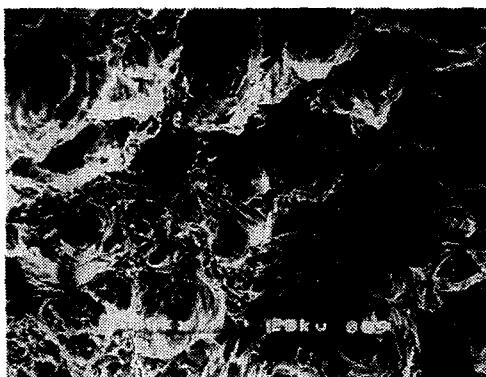
(a) new material(x500)

(b) serviced material(x500)

Fig. 17 Fracture morphology of fracture toughness specimen of the base metal(538°C)

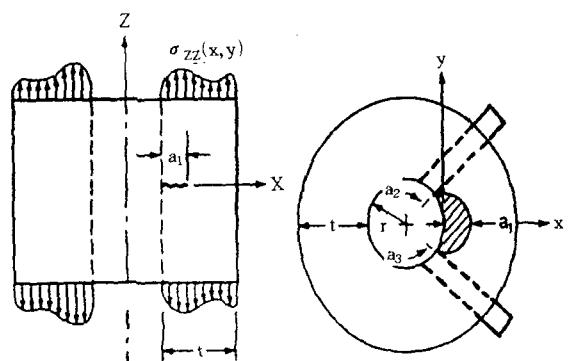
material : 1Cr-0.5Mo steel
temperature : 538°C
pressure : 62MPa
outside diameter : 310mm
inside diameter : 250mm
thickness : 30mm
initial crack length :
 $a_1 = 2\text{mm}$
 $a_2=20\text{mm}$
 $a_3=20\text{mm}$

Fig. 18 Schematic diagram of a semi-elliptical surface crack in a header

본 연구로 측정한 J_{IC} 및 T 값을 사용하여 실제 보일러 헤더의 균열에 대한 파괴역학해석을 실시하였다. 파괴해석용 상용 컴퓨터 코드¹⁷⁾를 이용하여, 실제 헤더 내의 균열전파 시작조건에 대해 살펴보고, 균열전파에 의한 증기 누수가 먼저 발생하는지 증기 누수전에 불안정파괴가 발생하는지 최종 파단형태에 대해 살펴보았다. 해석된 헤더는 외부 직경 310mm, 내부 직경 250mm, 두께 30mm로 본 연구에 이용된 1Cr-0.5Mo 강의 헤더와 같은 형상에 Fig. 18과 같이 반 타원형(semi-elliptical)의 내부 균열이 존재한다고 가정하였다. 이 가정은 실제 헤더에 연결된 파이프와 파이프 사이에서 외부로 향하는 내부 균열과 매우 유사하다. 사용온도는 538°C, 내압은 62MPa, 그리고 초기 균열 a_1 은 2mm, a_2 는 20mm, a_3 는 20mm에서 균열이 증가한다고 보았다. 균열은 두 개의 튜브 사이(Fig.

18에 점선으로 표시)에서 바깥 방향으로 진행하므로 a_2 , a_3 는 고정하고 a_1 만 증가한다고 가정하고

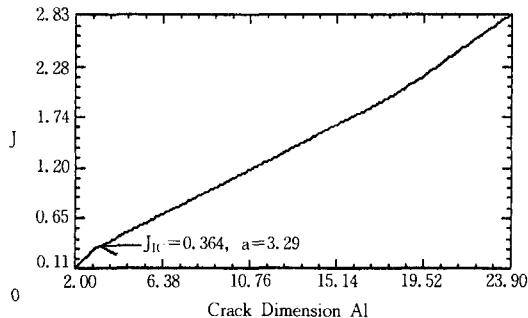
Fig. 19 The J -integral evaluations using a commercial fracture analysis computer code

은 본 연구에서 측정한 데이터를 사용하였다. 균열 길이 a_1 의 증가에 따른 J -적분 값의 계산 결과를 Fig. 19에 나타내었다. 본 연구에서 측정된 J_{IC} 평균값이 0.364KN/mm이므로 균열 길이가 3.29mm 이상인 경우 균열은 사용 중에 균열성장이 시작하게 됨을 알 수 있다. 균열 진전력과 재료의 균열 성장에 대한 저항의 관계를 나타내는 tearing instability 이론을 이용하여 헤더에 작용하는 찢김 계수(T_{app})가 재료의 찢김 계수(T_{mat})보다 커서 불안정 균열성장이 발생하는지를 해석한 결과, 헤더는 균열이 두께에 해당하는 30mm까지 성장하는 경우에도 $T_{app} < T_{mat}$ 이어서 불안정 균열성장은 발생하지는 않았다. 따라서 헤더의 균열이 크게 성장하여도 갑작스런 파괴로 연결되지 않는 파단전 누설(leak before break)조건을 만족함을 알 수 있다.
