# 구내방사선사진에서 치주질환 판독

조선대학교 치과대학 구강악안면방사선학 교실

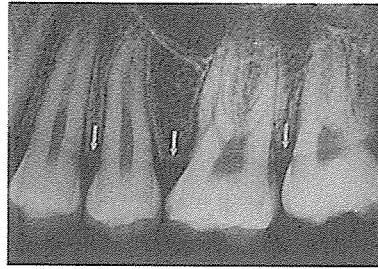
그림 2.

평행촬영법(paralleling technic)으로 촬영된 방사선 사진 치조정의 상태와 진행된 치주질환의 양상을 정확히 나타낼 수 있어 치주질환을 판독하는데 유용하다(그림 2).

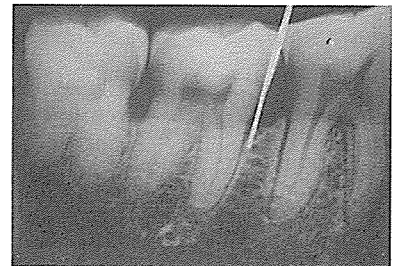
그림 5.

지 않는다. 그렇지만 gutta-percha cone이나 silver point 같은 방사선 불투과성 물질을 치주낭내 삽입하여 촬영함으로써 치주낭 기저부를 방사선 사진상에서 관찰할 수 있다(그림 5).

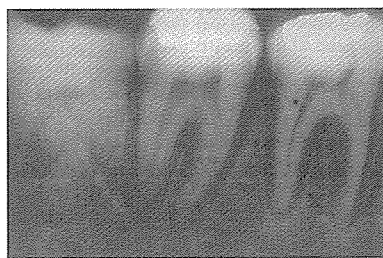
그림 17.

방사선 사진상은 전신적 및 국소적으로 특징적인 소견을 보이는데 주로 치주인대강의 비정상적인 확대를 보인다(그림 17).

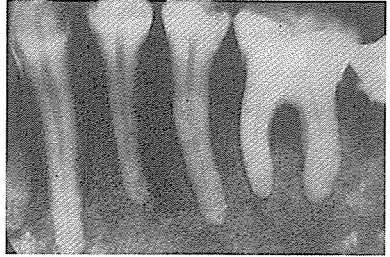
그림 18.

방사선 사진상에서 전반적으로 악골의 골소주가 희미해지고 방사선사진 흑화도가 정상보다 증가되어 나타난다. 진행된 경우 악골에 낭형의 방사선투과상이 나타나며 피질골의 두께가 얇아지거나 소실된다. 치조백선이 부분적으로 또는 완전히 소실되며 방사선사진 흑화도가 증가된 골과 대조되어 영향을 받지 않은 치근이 두드러진 방사선투과성의 방추상으로 나타난다(그림 18). 이러한 방사선 사진상은 부갑상선의 기능이 정상으로 회복될 경우 다시 정상적인 방사선 사진상을 나타낸다.
