# 주조관 하방에 생긴 이차우식 진단법

부교수 최순철/서울대학교 구강악안면방사선학교실

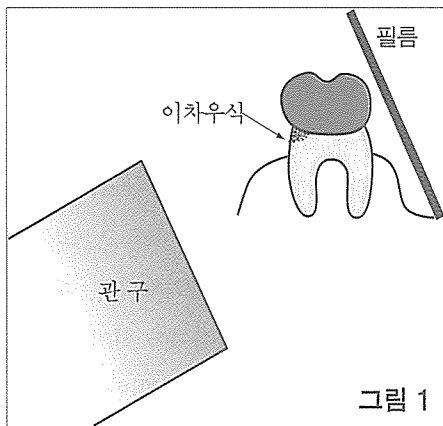
그러나 치관 하방은 육안적으로 관찰하기 어려운 부위이므로 방사선사진을 이용하여 진단해야만 하는데, 이런 목적으로 막상 치근단 방사선 사진을 촬영해보면, 주조관의 방사선 불투과성(radiopaque)부위가 우리가 보려고 하는 이차우식 부위와 겹쳐 방사선사진상에서 나타나지 않는 경우가 많습니다.(그림 1)

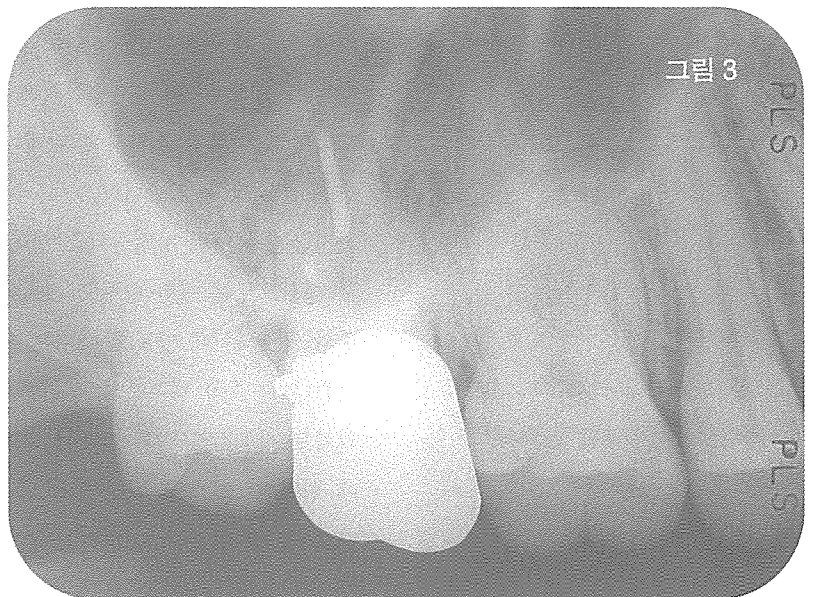
이러한 경우에는 교익촬영법(Bitewing technique)을 사용해야 하는데, 이 촬영은 필름을 구강내에 위치시킬 때 구개부나 설소대 같은 장애요소에 의해 다른 치근단 촬영법에 비하여 영향을 덜 받게 되므로 필름이 치아 장축과 평행이 되게 설 수 있고 그 결과 수직각이 거의 0도에 가까워지게 됩니다.

따라서 이차우식 부위가 충전물이나

보철물과 겹치는 현상이 거의 없어지게 되어 이차우식의 판정에 좋은상을 제공하여 줄 수 있습니다.(그림 2)

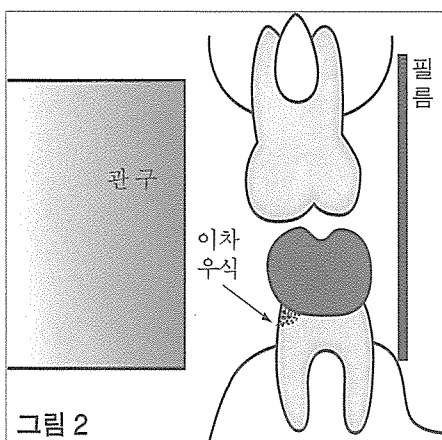
예를 들어 그림 3의 경우 주조관 하방에 위치한 이차우식의 부분이 치관 부위와 겹쳐 보이지 않으며, 치근부위 역시 관골궁에 겹쳐 보이지 않지만, 그림 4의 경우는 구개부에 의해 필름이 휘지 않아 이차우식 부위를 명료하게 볼 수 있으며, 상악 부위밖에 보이지 않는 그림 3과는 달리 그림 4에서는 하악 제2소구치와 제1대구치 사이에 발생한 인접면 우식증도 관찰할 수 있습니다.
