# 골유도재생술과 상피하 결합조직이식술을 동반한 Immediate Implant 식립종례

서울대학교 치과대학 치주과학교실 신승윤, 김현중, 구 영, 류인철

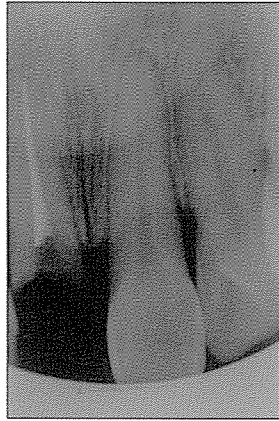
그림 2 그림1의 방사선 소견

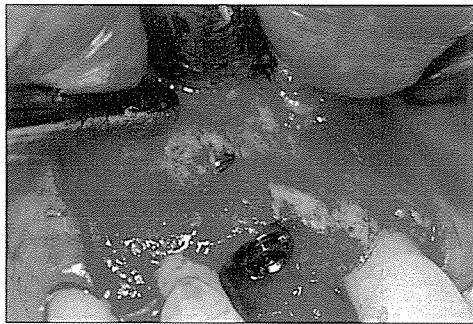
그림 4 발치와에 3.75mm x 18mm Mark II implant fixture를 식립한후의 모습, 누공의 형성으로 인한 치근단부의 천공이 보인다.

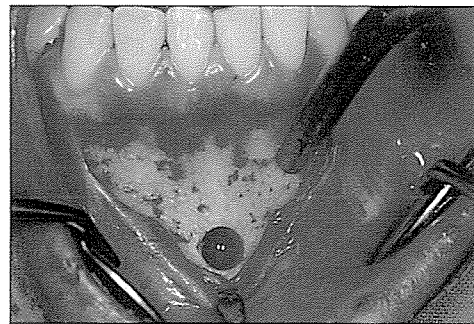
그림 5 자가골이식을 위하여 직경 5mm의 trephine bur를 사용하여 하악골에서 골을 채취한 직후의 모습

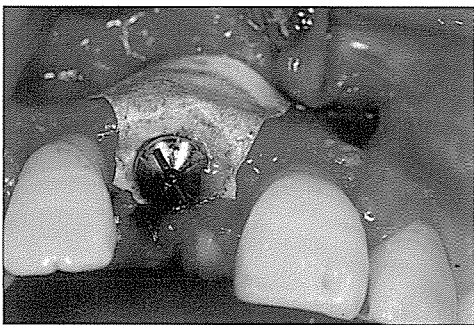
그림 7 비흡수성차폐막의 크기를 조절하여 fixture 상부에 접합시키고 cover screw로 고정시킨 모습

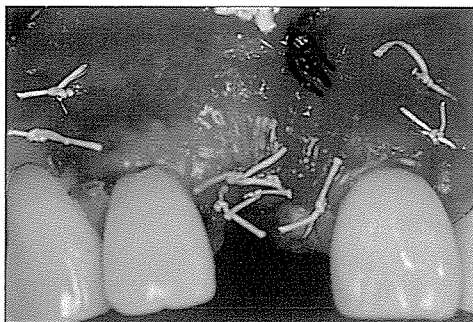
그림 8 판막으로 치관방향으로 약간 당겨 봉합한 모습

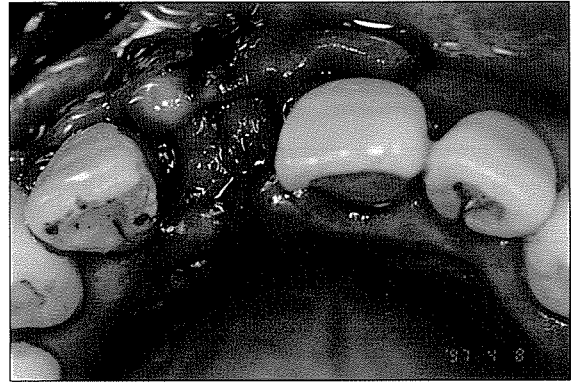
그림 13 상악구개부위에서 결합조직을 채취하여 부족한 연조직 문제를 해결하였다.

차폐막제거후 cover screw가 노출되는 것을 막기 위하여 상피하 결합조직이식술을 시행하였다.

결합조직은 소구치, 제 1대구치부위의 인접 구개부위에서 채취하였다.

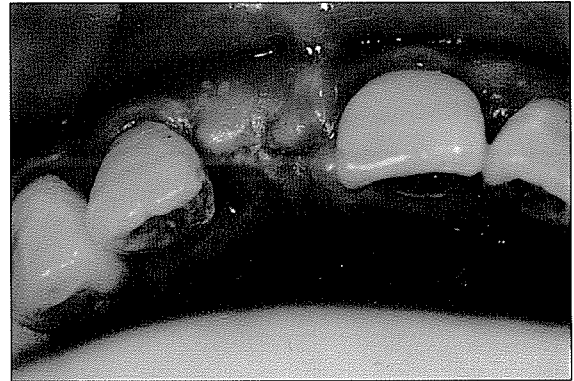
그림 15 차폐막 제거 및 결합조직편 이식 2주후의 모습
