# 일제 강점기의 경복궁(景福宮) 훼손과 복원사업

金 昌 俊

文化財管理局 施設書記官

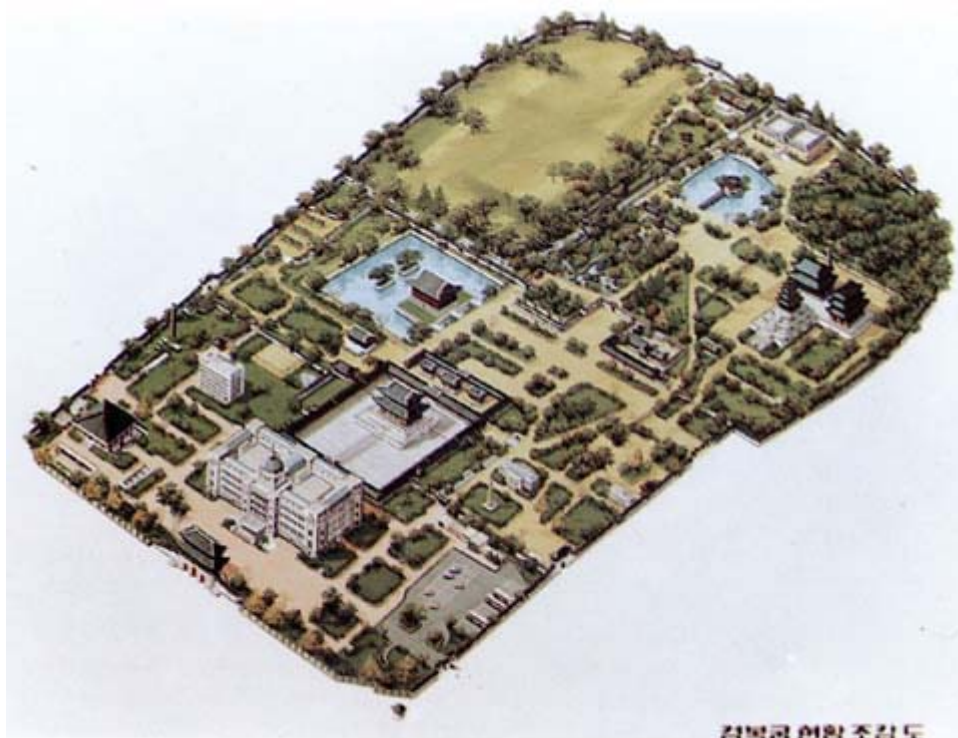
경복궁 현황 조감도

경복궁 현황조감도(1990년)  
경복궁 현황조감도(1990년)

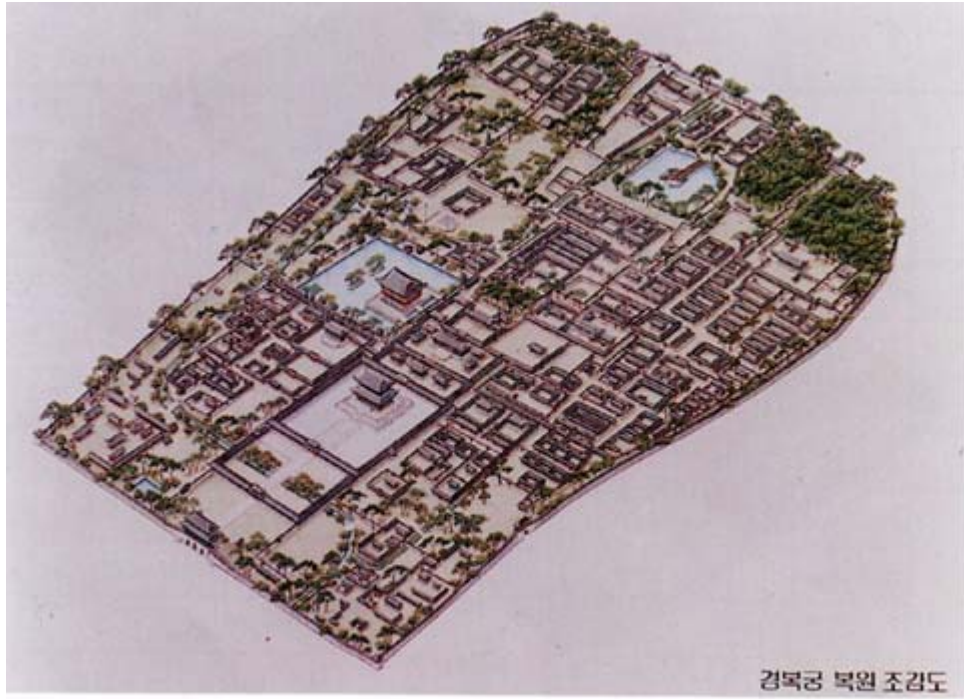
경복궁 복원 조감도

경복궁 완전 복원 조감도

장기복원계획은 단기복원 사업이 완료되는 2009년 약 20년에 걸쳐 추진할 계획이다. 궁의 주요한 전각들을 우선 복원하고 외곽지역의 건물들을 순차적으로 복원하며 마지막으로 미 복원된 궁담과 조경을 정비토록 한다. 여기에는 약 400여동 9,500여평의 건물들을 복원할 계획이다.
