유럽의 성당 및 수도원건축(완)

Catholic Church & Monastery Building in Europe

영국의 엘리수도원

박효순 / 한국에너지기술연구소, 공학박사

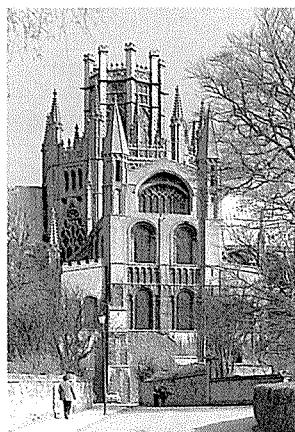
남쪽 트랜셉트와 팔각탑

약 400톤 가량이고 8개의 기둥에 놓여 수직으로 압력을 밑으로 가할 수 있도록 정확하게 설계되어 있다. 그와 같은 공법은 그 시대에서는 독특하고 뛰어난 천재적인 공학기술의 결과라 할 수 있다. 그것은 중세 장인솜씨로서는 최고이며 유럽에서도 유일한 기술이다. 이러한 결과는 팔각탑과 꼭대기 탑이 여느 성당이나 수도원에서 볼 수 없는 가장 뛰어난 양식이나 건축술이라고 빈번히 불린다는 점이다.

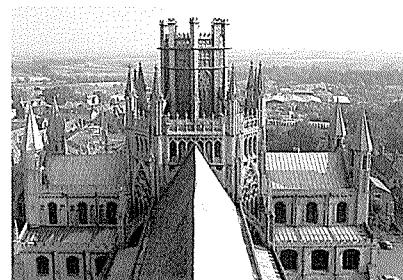
서쪽 팔각탑의 체광창과 트랜셉트

3. 5 팔각탑과 꼭대기 천장

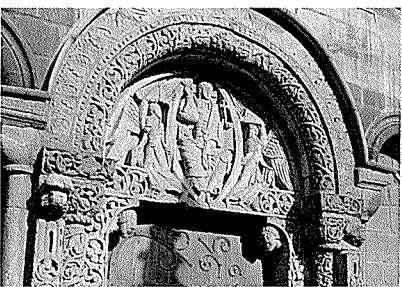
수도승의 문

Ely의 건축가들은 다행스럽게도 건축에 중요하게 사용되는 돌을 Stamford 근처의 Baranack의 채석장에서 구할 수 있었다. 이 Baranack 석은 영국에서 채석된 가장 단단한 석회석으로 수로를 통해 Ely로 가져왔다. 그 뛰어난 내구성은 본당 회중석의 남쪽에 있는 1150년경에 건설된 이른바 Prior's Door(소수도원 문)에서 볼 수 있는데 이 문의 팀파눔에 조각된 영광스러운 후광에 둘러싸인 예수상은 Ely의 또 다른 위대하고 중요한 보물로 간주되고 있다. 문 가장자리 테는 포도덩굴과 매력적인 사람들, 그리고 야생동물로 정교하게 조각되어 있다. 수도원의 유적에 있는 또 다른 Monks' Doorway(수도승들의 문)은 같은 연도에 만들어진 돌조각으로서 또 하나의 뛰어난 조각으로 평가되고 있다.

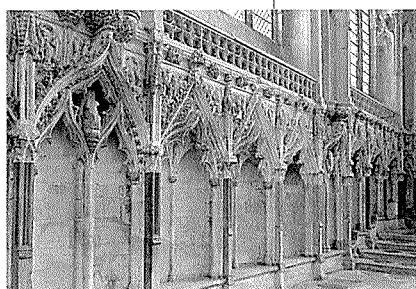
Lady Chapel 내부의 아케이드

이 모든 작업 중 Lady Chapel(성모 예배당)의 건축작업은 Wisbech의 John이라는 승려 밑에서 이루어졌다. Baranack 석이 사용되었으며 인테리어로는 놀라울 정도로 정교한 조각을 하기에 적합한 경화점토인 그 지역의 백회(chalk)가 사용되었다. 영국에서 벽돌 구매에 관한 가장 앞선 기록은 1335년과 1337년 Ely교회지기 기록부에서 발견할 수 있다. 이 벽돌 중 일부나 비슷한 벽돌은 Lady Chapel 흉벽에서 찾아 볼 수 있다. 넓고 치솟는 듯한 창문을 가진 이 아름다운 성모 예배당 건물은 거의 돌로 이루어진 유리집이라 해도 과언이 아니다. 인테리어 전체가 성모의 삶과 그녀와 관련된 전설적인 기적에 관한 기록과 경서내용의 조각으로 테두리가 채워져 있다. 또한 돌로 만든 좌석 덮개의 2차원 반곡 굴곡의 조각은 상상을 초월하며 지붕은 영국에서 가장 넓은 돌로 만든

중세의 둑근천장으로 지름이 46피트에 이르며 구조물이 너무 섬세해서 중간 부분이 가장자리 옆면보다 단지 18인치 두터울 뿐이다.
