# 항만건설을 위한 케이슨 들고리의 안전성에 관한 연구

## A Study on the Safety of Lifting Cable for Construction of Coastal Structures

요 약 : 본 논문은 케이슨의 인양작업중 Fitting Anchor의 취성파괴로 인한 들고리의 붕괴원인을 조사하기 위한 실험적 연구이다. 또한, 본 연구에서는 응력해석을 통하여 들고리의 붕괴메카니즘을 분석하고 이를 실제 붕괴과정과 비교한다. 본 연구에서는 파괴된 강재에 대한 파면해석 뿐만아니라 화학성분시험, 인장시험 및 샤르피 V-노치 충격시험을 실시한다. 그리고 이의 시험 결과를 정상적인 강재에 대한 시험결과와 비교한다. 본 연구의 거시적, 미시적인 방법으로 결함을 관찰한 결과, Fitting Anchor 내부에 원주 방향으로 나타난 표면결함은 케이슨의 진수시 발생하는 들고리의 인장응력이 작용하기 전에 발생한 것임을 확인할 수 있었다. 이는 균열선단의 응력집중이 발생하여 작용응력보다 큰 응력이 결함에 발생한 것임을 알 수 있다. 또한, 잠재한 결함의 크기가 임계값 이상으로 증가하여 본 연구대상 강재의 응력확대계수가 증가하였을 것으로 판단된다. 그래서 균열선단의 응력확대계수가 본 강재의 파괴인성보다 크게 되어 케이슨의 인양작업중에 취성 파괴를 일으킨 것으로 사료된다. 본 연구결과에 따르면 케이슨 들고리의 붕괴는 Fitting Anchor의 취성파괴로 발생한 것으로 사료된다.

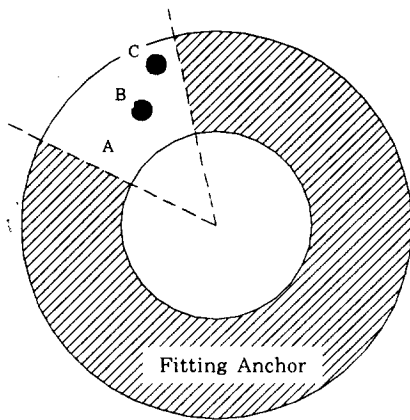
그림 4.2.1 AA분석을 위한 파단된 강재의 시편 채취위치

표 4.2.4, 표 4.2.5와 같이 본 연구의 Fitting Anchor에서 채취한 시편의 분석결과 Cr과 Mo이 기준치에 훨씬 못미치고 있다. 이의 결과를 보다 정확하게 파악하기 위하여 E.S법이 아닌 A.A (Atomic Absorption)법으로 Cr과 Mo의 성분을 조사하였다. 그림 4.2.1과 같이 파단된 강재의 A, B, C 세 곳에서 시편을 채취하고 다른 회사의 정상적인 제품에서 시편(D)을 채취하여 5% 황산으로 산세 후 30%-HCl로 가열 용해시켜서

표 4.2.8에서 문제된 시편(A, B, C)의 Cr과 Mo는 SCM440의 기준치와 큰 차이를 보이고 있으며 A, B, C 세 위치에 따라서는 거의 유사한 값을 나타내었다. 또한 다른 회사의 정상적인 제품(D)은 기준치를 만족하는 것으로 나타났으며 이로 부터 습식분석방법인 Atomic Absorption 로 부터 얻은 결과치는 건식분석방법인 Emission Spectrometer분석으로 얻은 결과치와 일치함을 알 수 있었다.
