불완전용입 맞대기 용접재의 용입깊이에 따른 피로강도특성 및 잔류수명의 산출

Investigation of Fatigue Strength and Prediction of Remaining Life in the Butt Welds Containing Penetration Defects

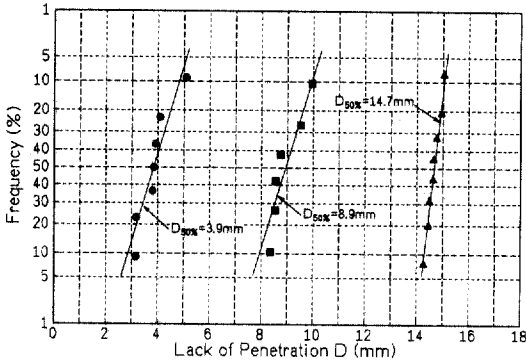
그림 3. 불완전용입깊이 D의 빈도

앞서 기술한 용접방법에 의하여 작업이 수행되더라도 실제 D 는 시험편 제작시 오차에 의한 불완전용입면 즉, 용접루트의 위치에 따라 다소 차이가 발생할 수 있어 세 종류의 불완전용입 용접 시험편에 대한 대표적인 D 의 크기를 설정할 필요가 있다. D 의 크기는 피로시험이 완료된 후 파단면 형상을 촬영한 후 이로부터 불완전용입부의 면적에 평판의 너비를 나누어 계산된 값을 이용하였다. 각 불완전용입 깊이를 확률빈도로 정리하여 나타낸 결과는 그림 3과 같다. 각 시험편에 대하여 가장 높은 확률을 갖는 불완전용입 깊이 $D_{50\%}$ 는 각각 3.9, 8.9 및 14.7mm이고, 이를 각 시험체의 대표적인 D 값으로 취하였다.

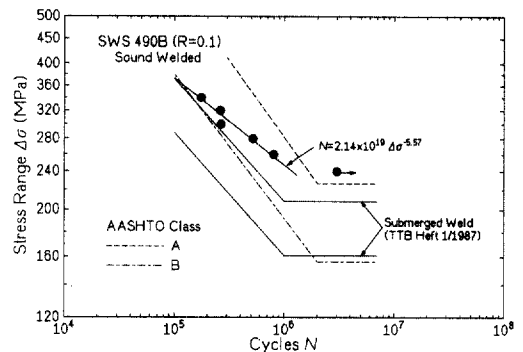
그림 4. 완전용입 용접시험체의 피로강도(S-N)선도

완전용입 용접재에 대한 피로시험으로 얻어진 S-N선도는 그림 4와 같다. 얻어진 결과는 미국도

료교통국(AASHTO)의 용접부 형상별 피로강도 등급⁽¹¹⁾ 및 서브머지아크 맞대기용접된 Thyssen의 자료⁽¹²⁾와 비교하였다. AASHTO의 피로강도등급에서는 완전용입 맞대기용접재의 경우 B등급으로 규정하고 있는데, 얻어진 결과를 살펴보면 수명이 약 2×10^5 사이클 미만에서는 AASHTO의 피로강도등급과 유사함을 알 수 있다. 그러나 이 영역 이상에서는 더 높은 강도값을 보여주고 있고, 피로한도영역에서는 AASHTO의 A등급보다 높은 240MPa의 강도값을 보여주고 있다. Thyssen자료와의 비교에서는 얻어진 실험결과가 전영역에 걸쳐 높은 강도값을 보여주고 있다. 시간강도영역에서 실험결과와 용력진폭과 사이클의 관계는 $N=A \cdot \Delta \sigma^{-m^*}$ 으로 나타낼 수 있다. 최소자승법에 의하여 실험상수 A와 m^* 은 각각 2.14×10^{19} , 5.57로 구하였다. 얻어진 기울기 $m^*=5.57$ 은 AASHTO의 피로강도등급의 평균 기울기 3보다 큰 값을 보여주고 있다. S-N선도에서 높은 기울기를 보이는 경우는 일반적으로 모재에 대한 피로시험 결과에서 보이는 현상이다. 여러 연구자^(4,13,14)에 의하면 용접재의 피로강도는 주로 용접부의 기하학적 형상에 지배된다고 보고된바 있어, 본 연구에서 사용된 완전용입 용접부의 경우 용접비드의 높이가 낮고 용접선단부의 우수한 기하학적인 형상 때문에 AASHTO의 B등급보다 현저히 높은 피로강도 특성을 보여주고 있다고 사료된다.

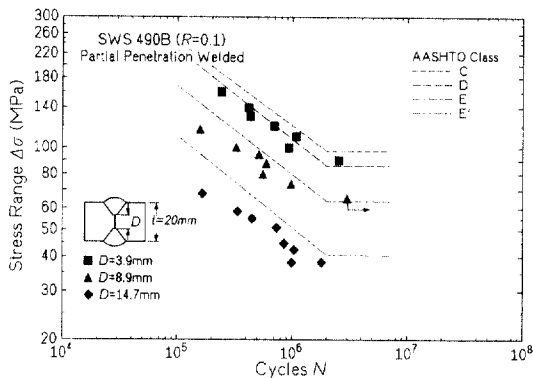
그림 5. 불완전용입 용접시험체의 피로강도($S-N$)선도

불완전용입 용접재의 불완전용입깊이 D 에 따른 $S-N$ 선도는 그림 5와 같다. D 가 증가함에 따라 피로강도는 현저히 감소한다. AASHTO의 피로강도등급과의 비교에서 $D=3.9\text{mm}$ 인 경우 AASHTO의 D등급에 위치하고, $D=8.9\text{mm}$ 인 경우 E등급보다 다소 낮은 피로강도준위를 보였고 그리고 D 가 가장 큰 14.7mm 인 경우에는 E'등급보다 현저히 낮은 준위를 나타내고 있다.

시간강도영역에서 불완전용입깊이 D 에 따른 응력진폭과 사이클의 관계는 표 2에 정리하였다. D 에 따른 기울기를 살펴보면, D 가 증가함에 따라 m^* 은 3.74에서 3.44로 거의 일정한 값을 보이고, AASHTO의 피로강도등급의 기울기인 3보다 다소 큰 값을 보여주고 있다.

그림 6은 그림 5의 결과로부터 파단수명이 각각 10^5 , 5×10^5 및 10^6 사이클에서의 피로강도를

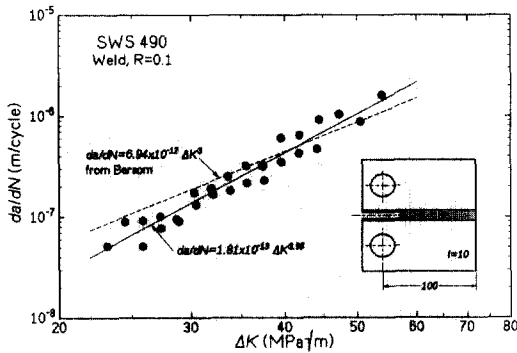
그림 9. 피로균열진전속도 da/dN 과 응력확대계수범위 ΔK 의 관계

용접되어 있는 CT-시험편을 이용한 피로균열진전 시험을 통하여 얻어진다. 그림 9는 피로시험에 의하여 얻어진 피로균열진전속도 da/dN 을 파괴역학적 파라미터인 응력확대계수범위 ΔK 로 정리한 결과이다. 용착금속부의 피로균열진전거동을 da/dN 과 ΔK 의 관계인 Paris식으로 나타내면 식 (1)과 같다.

$$da/dN = 1.81 \times 10^{-13} \cdot \Delta K^{3.98} \quad (1)$$

그림에서 구조용강에 일반적으로 적용되고 있는 Barsom⁽¹⁶⁾의 Paris식과 비교하였다. $\Delta K = 40 \text{MPa}\sqrt{\text{m}}$ 이하에서 용접재의 피로균열진전속도가 Barsom의 결과에 비하여 낮게 산출되는데 비하여, 이보다 높은 영역에서는 그 반대 현상을 보이고 있다.

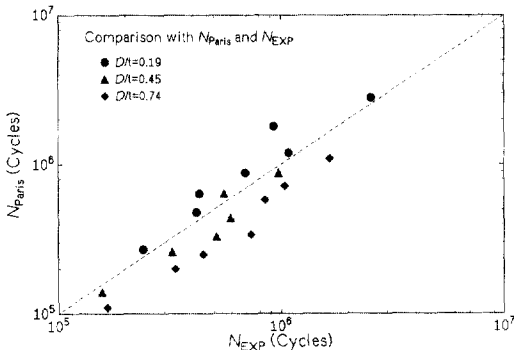
그림 13. 불완전용입 용접시험체의 실험 및 해석에 의한 피로수명의 비교

그림 13은 불완전용입 용접시험체의 실험 및 해석에 의하여 얻어진 피로수명을 비교한 것이다. 식(4)에 의하여 $D/t=0.19$ 인 경우에 대하여 계산된 피로수명 N_{Paris} 가 실험에 의하여 얻어진 수명 N_{EXP} 에 비해 다소 과대평가 되고 있으나,

$D/t=0.45$ 및 0.74 의 경우에는 이와는 반대로 과소평가 되고있다. 전체적으로 해석에 의하여 얻어진 피로수명은 실험에 의한 결과를 잘 묘사하고 있어, 본 연구에서 제안한 방법을 실제의 경우에 적용할 수 있으리라 생각된다. 다음절에서 용접결함을 갖고 있었던 성수대교 수직재 맞대기용접부의 파손 사례에 대하여 본 연구의 결과를 적용하여 보았다.
