# 1997년 6월 26일 경주지진의 진도분석 및 지진 지질학적 의의

## Intensity Analysis of the 26 June 1997 Kyongju Earthquake and Its Geological Significance

경재복 (Jai Bok Kyung)  
이희욱 (Hee Uk Lee)

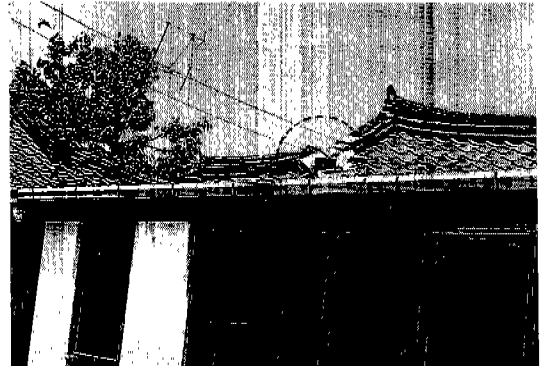
| 감진지역 | 피해 및 감진 정도 |
|---|---|
| 배동(배리마을)(Fig. 1의 h) | 기와파손(Fig.2-6), 벽균열 |

Fig. 2-6. Collapse of the roof tiles on the house at Baeri.

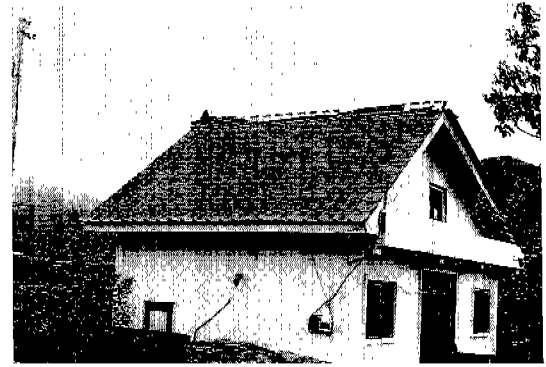
| 감진지역 | 피해 및 감진 정도 |
|---|---|
| 용장2리(Fig. 1의 k) | 기와집 용마루 파손(Fig.2-7), 벽균열, 내남육교 건설 중 균열, 인천교(고속도로 서울 방향) 교각위 상판 슈의 고정나사 4곳 부러짐 (Fig.2-8) |

Fig. 2-7. Falling of the roof tiles on the house at Yongjang-ri.
