배관의 진단(I)

김영환
대한검사기술주식회사, 부설연구소장

Inspection of Pipeline

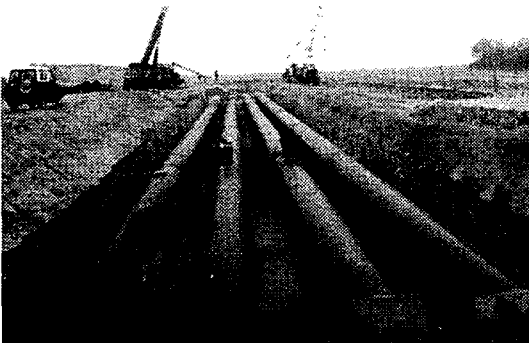
정유소에서 만들어진 유류들을 소비지인 도시까지 운송하는 라인으로, 대한 송유관공사에서 운영하고 있다. 이 배관망의 파손은 토질오염을 유발할 수 있다. 이외에도 비교적 관심도가 낮은 지역난방 및 상하수도관도 지하매립 배관이다. 최근 들어서 수질 오염으로 인하여 상수원이 도시에서 점점 멀어져가면서 상수도 원수를 끌어오기 위한 배관이 급속히 늘어가고 있다. 이 배관은 직경이 수 m에 이르는 대형 배관이다. Fig. 4에 매립 배관 건설 장면을 나타내었다. 이들 지하 매립 배관들의 공통적인 특징은 직경이 크고 시공 후에 사후 관리가 매우 어렵다는 점이다. 누출이 일어나는지 여부와 누출 지점의 위치 파악이 매우 어렵다. 이 글에서는 가스공사, 도시가스사, 송유관공사, 지역난방 배관의 현황을 고찰해 본다.

Fig. 4. 지하 매립 배관 건설 현장이 주배관망은
