비파괴검사학회지
*Journal of the Korean Society
for Nondestructive Testing*
Vol. 18, No. 4 (1998)

비파괴검사법을 이용한 복합재료의 파괴인성 평가법 개발

Development of Fracture Toughness Evaluation Method for Composite Materials by Non-Destructive Testing Method

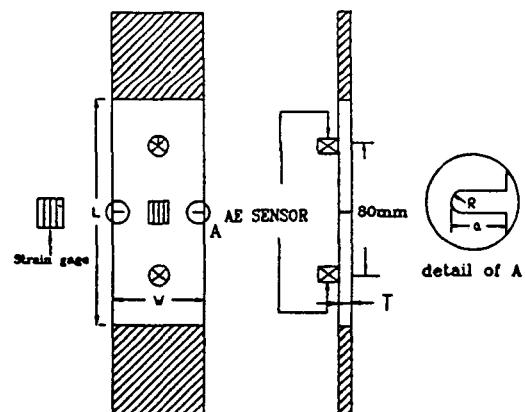
이렇게 성형된 0.3mm의 프리프렉을 경사 및 위사가 같은 방향이 되도록 6장을 적층 성형시켜 두께 1.1mm의 평판을 얻었다. 실험에 사용된 시험편의 채취는 평직의 형태에서 경사방향으로 절단하였으며 경사방향으로 하중이 가해지도록 하였다. 시험편의 형상은 Fig. 1과 같으며 L은 $120 \pm 2\text{mm}$ 이고, W는 $31 \pm 0.5\text{mm}$ 로서 그림에 물려질 양쪽부분에 두께 1.4mm, 크기 $31\text{mm} \times 48\text{mm}$ 의 텁(tap)을 오토클레브에서 가압 접착하였다. 하중-제하 실험에서는 시험편 폭에 대한 노치의 비($2a/W$)가 0.3인 시험편을 사용하였고 파괴인성 실험에서는 ($2a/W$)가 0.2, 0.3, 0.4, 0.5인 시험편을 사용하였다.

Fig. 1 Geometry of DEN specimen

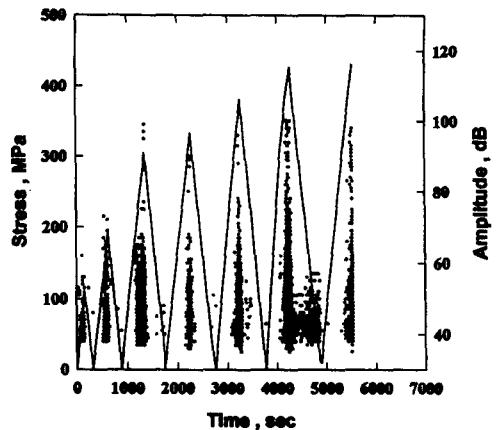
먼저 $(2a/W)$ 가 0.3인 시험편에 대한 하중-재하 실험에서의 시간-응력 곡선과 AE신호 진폭분포는 Fig. 2에 나타난 바와 같다. 1번째와 2번째 하중-재하 사이클과 같이 저응력 수준에서는 검출된 대부분의 AE신호가 60dB이하의 저진폭 신호였다. 300~400MPa의 응력이 가해진 3~5번째 하중사이클에서는 진폭이 60~90dB인 다량의 중진폭 AE신호와 90dB이상의 극소량의 고진폭 AE신호가 검출되었다. 또한 400MPa 이상의 응력이 작용된 5번째 하중사이클 이후에서는 중진폭 신호뿐만 아니라 고진폭 신호도 다량 검출되었다.

Fig. 2 Loading history and amplitude distribution of AE signal during loading-unloading test on $(2a/W) = 0.3$

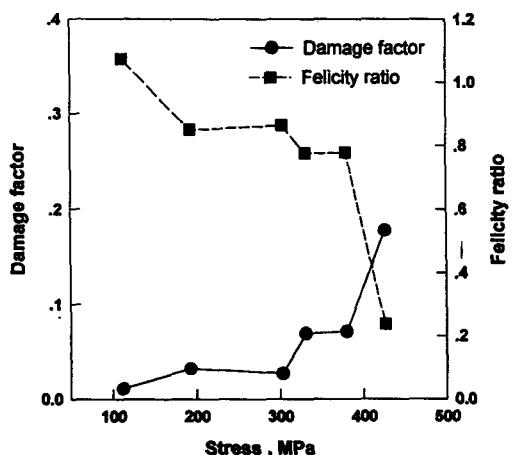
Fig. 3은 $(2a/W)$ 가 0.3인 시험편의 하중-체하 실 험에서 나타난 응력 변화에 따른 Kaiser 효과의 변화와 손상계수(damage factor)의 변화를 나타낸다. 카이저 효과(Kaiser effect)로부터 이탈의 정도를 나타내는 펠리서티비(felicity ratio)는 FRP구조물의 건전성을 평가하는 지표로서 오늘날 중요한 위치를 차지하고 있다¹⁰⁾. 펠리서티비가 흐트러지게 되는 원인으로서는 미세균열과 쟁간박리, 섬유의 파단의 발생에 의해 생성된 파면이 하중변동에 의해 파면끼리 서로 마찰을 일으키면서 AE가 발생하는 경우와 저응력에서도 파괴가 진행되는 경우로 고려될 수 있다. 따라서 이러한 펠리서티비에 의해서 최대허용하중 내에서 종대손상의 발생과정과 발생상태를 평가할 수 있는 것이다. ASTM 규격의 기초가 되었던 SPI 추천규격에서 펠리서티비가 0.95를 하회하면 이미 건전성을 잃은 재료로 규정하고 있다. 펠리서티비에 통상 사용되고 있는 AE 파라미터로서는 링다운 카운트(ringdown count)이지만 본 연구에서는 AE이벤트를 이용한 펠리서티비. FR을 시험편에 적

Fig. 3의 펠리서티비의 변화에서도 저전폭 AE 신호만이 검출된 1번째 하중-제하 사이클에서는 1.0이상의 FR값을 보여 재료의 견전성을 유지하고 있으나 소량의 중전폭 신호가 검출된 2번째 하중-제하 사이클에서부터는 0.95이하의 값을 나타내어 견전성이 상실된 정도의 손상이 축적되고 있음을 보여주고 있다. 또 2번째에서 5번째 하중-제하 사이클 사이에서는 FR값은 서서히 감소하는 경향을 보여 손상의 정도가 점점 커져가고 있음을 보여준다.

다. 그러나 다량의 저진폭 신호와 고진폭 신호가 검출된 6번째 하중-제하 사이클에서 FR값은 급격한 감소를 나타내어 재료의 내부에 심각한 손상이 발생했음을 보여준다. 섬유강화 복합재료에서 FR값의 감소변화는 모재의 파괴, 섬유의 파단 그리고 모재/섬유의 분리 등과 같은 손상기구의 출현에 기인한다.

또한 식(2)에 의해 구한 하중-제하 사이클 진행에 따른 DF값의 변화는 1번째 하중-제하 사이클에서 아주 작은 값을 나타내어 거의 손상이 작은 것으로 나타났으나 그 이후 5번째 하중-제하 사이클까지에서 DF값의 변화는 점진적으로 증가하는 경향을 나타내어 손상이 축적되고 있음을 보여준다. 또 6번째 하중-제하 사이클에서 DF값은 급격한 증가를 보여 재료의 내부에 심각한 손상이 발생했음을 보여준다. 이러한 DF값의 변화는 제하시 나타나는 마찰음에 의한 AE와 깊은 관계를 갖는데 재료의 내부에 미소균열의 발생이 많아질수록 손상을 커지게 되고 따라서 제하시에 많은 마찰이 발생하게 되는 것이다. 또한 하중방향에 수직하게 발생한 모재균열에서 발생하는 마찰음보다 섬유와 모재 사이에서 발생한 계면균열이 제하에 의하여 제자리를 찾아갈 때 훨씬 많은 마찰음을 발생하게 된다. 더욱이 모재균열의 가교역할을 하던 섬유가 파단된다면 풀아웃(pull-out)된 섬유가 파면위에 둘출되어 제하시에는 상대파단면과 더욱 많은 마찰을 일으키게 되고 파단된 섬유가 많을수록 제하시의 저진폭의 AE가 많이 검출된다. 따라서 본 시험재에서 보여주는 바와 같이 저진폭 신호만이 검출되고 FR값과 DF값이 전전성을 유지하는 1번째 하중-제하 사이클에서는 소량의 모재균열에 의한 손상이 발생되고, 중진폭신호가 검출되어 K값과 DF값이 점진적으로 변화하는 2~5번째 하중-제하 사이클에서는 계면분리 혹은 충간박리에 의한 손상이 축적되는 것으로 추정된다. 특히 고진폭 신호가 집중적으로 검출되고 FR과 DF값의 급격한 변화가 일어나 심각한 손상을 표시하는 6번째 하중-제하 사이클에서 모재균열의 가교역할을 하던 섬유가 파단된 것으로 추정할 수 있다. 이와 같은 결과를 확실하게 규명하기 위하여 AE신호 진폭분석의 결과와 비디오 마이크로 스코프에 의해 녹화된 파괴과정을 비교, 분석할 필요가 있다.

Fig. 3 The change of felicity ratio and damage factor for $(2a/W) = 0.3$

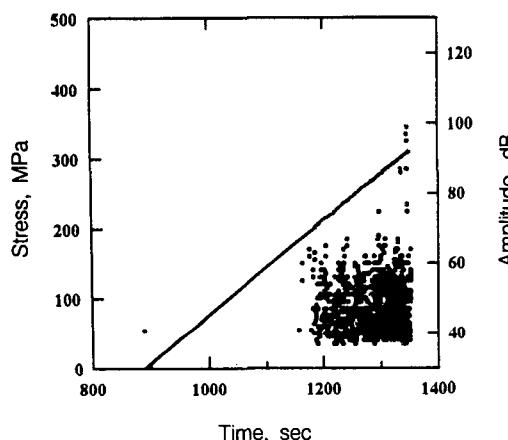
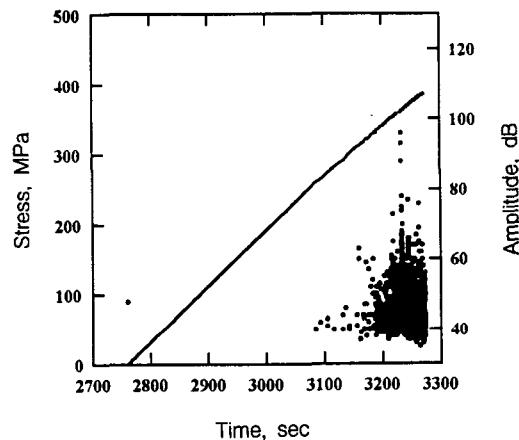
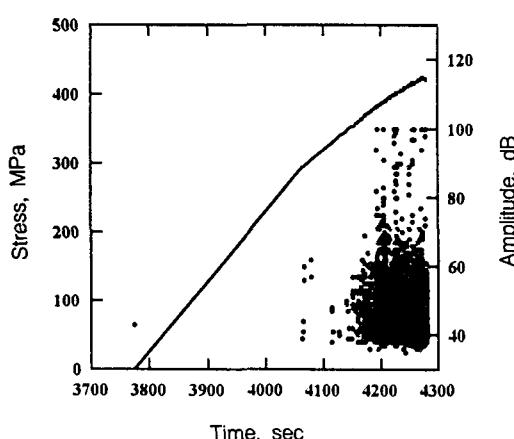
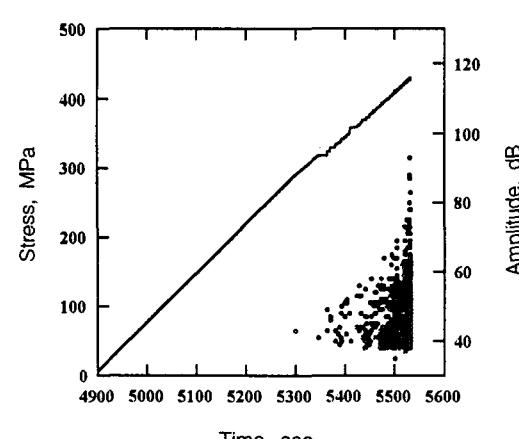
Fig. 4는 $(2a/W)$ 가 0.3인 시험편에 대하여 하중-제하의 형태로 하중을 가하였을 때 대표적인 시간-응력곡선과 시간-AE신호의 진폭분포를 나타낸 그림이다. 1번째 하중-제하 사이클에서 초기의 짧은 선형영역까지 AE신호가 발생하지 않다가 점차적으로 60dB이하의 저진폭 AE신호가 발생하기 시작하였다.

2번째 하중-제하 사이클에서도 발생빈도가 높아졌을 뿐 여전히 저진폭의 AE신호만이 발생하는 경향을 보였다. 2번째 하중-제하 사이클에서의 최대응력 점은 192MPa였고 3번째 하중-제하 사이클에서는 Fig. 4(a)에서 보여주는 바와 같이 응력이 170MPa 이 되는 1140초(19:00)부근에서부터 1320초(22:00)까지 저 진폭의 AE신호가 대부분을 차지하고 60~90dB의 중진폭 AE신호가 소량 검출되었다. 또 이 부분에서는 시간-응력 곡선도 비선형을 보이기 시작하였고

1330초(22:10) 부근에서 작은 양의 고진폭 신호들과 중진폭 신호들이 검출되고 있다. Fig. 4 (b)의 5번째 하중-제하 사이클에서는 3240초(54:00)에서 고밀도의 중진폭 AE신호와 더불어 고진폭 AE신호가 검출되었다. 시간-응력 곡선도 좀 더 심한 비선형을 보였다. Fig. 4 (c)의 6번째 하중-제하 사이클에서는 4190 초(1:09:56)~4210초(1:10:07)사이에서 고밀도의 고 진폭 AE신호와 고밀도 중진폭 AE신호가 집중적으로 검출되었다. 그 이후에서도 고진폭과 중진폭의 AE 신호는 연속적으로 검출되고 있으나 낮은 밀도이다.

Fig. 4 Load-history and amplitude distribution of AE signal at the (a) third, (b) fifth, (c) sixth, (d) seventh loading-unloading cycle

시간-응력 곡선은 심한 비선형을 보였다. Fig. 4(d)의 7번째 하중-제하 사이클에서는 5540초(1:32:20)에서 중진폭의 AE신호만이 집중적으로 검출되고 5560초(1:32:40)에서 다시 고진폭과 중진폭의 AE 신호가 집중되면서 최종파괴에 도달하였다. CFRP의 경우 탄소섬유의 강도와 탄성을이 모재에 비하여 아주 높다는 사실을 기초로 하여 한번에 발생할 수 있는 미소균열의 크기가 탄소섬유의 단면적으로 가정하였을 때 모재에서의 미소균열의 발생에 의해 방출되는 에너지보다 섬유의 파단에 의하여 방출되는 에너지는 훨씬 클 것으로 추정할 수 있다.

위 식에서 t_s 는 AE신호의 시작시간, t_e 는 AE신호의 종료시간, V_p 는 진폭전압, R은 회로의 임피던스이다. 따라서 고진폭의 AE신호가 검출되는 3240, 4190~4210, 5560초에서 섬유의 파단현상이 일어난 것으로 추정된다. 또 일반적으로 섬유강화 복합재료의 섬유파단 전후에 하중방향과 평행한 종방향 균열(debonding or delamination)이 발생되므로 고진폭 AE신호와 동시에 검출되는 중진폭의 AE신호는 모재-섬유 분리 혹은 층간박리 현상으로 추정된다.

위의 결과로 볼 때 1331초 이전에 발생한 저진폭 AE신호는 모재의 파괴에, 1331초와 5540초까지의 중진폭의 AE신호는 모재-섬유분리 현상에, 그리고 3240초, 4196초, 4207초 5560초에서의 고진폭 AE신호는 섬유의 파단에 대응되어 AE신호 분석의 결과와 비디오 마이크로스코프에 의한 손상 및 파괴기구의 분석결과는 완전히 일치될 뿐만 아니라 DF값과 FR값의 경향과도 좋은 일치를 보였다. 또한 이러한 결과는 Tsuda¹¹⁾, Takajima와 P. Bowen¹²⁾의 연구 결과와도 좋은 일치를 보이고 있다.

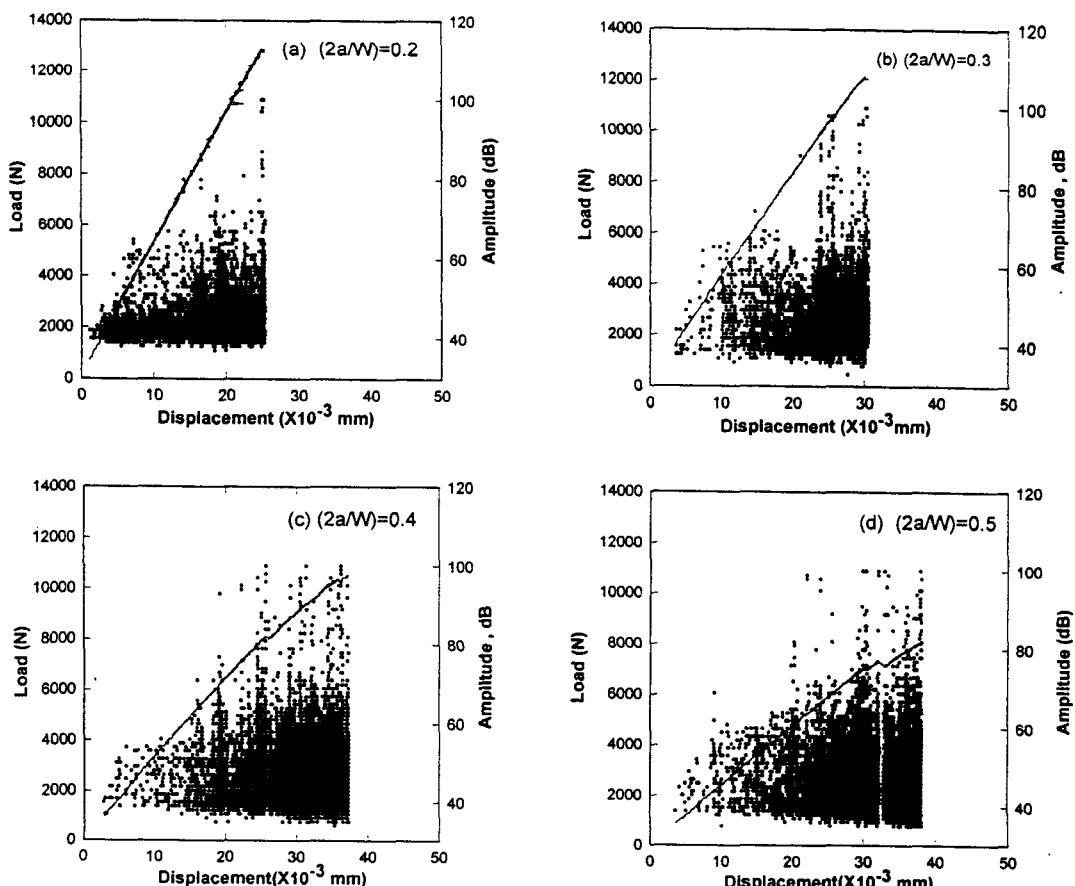
Fig. 6의 (a), (b), (c), (d)는 $(2a/W)$ 가 0.2, 0.3, 0.4, 0.5인 시험편에 대하여 0.1mm/min의 크로스헤드 속도로 인장하중을 가하였을 때 하중-변위 곡선과 AE신호의 진폭분포에 대한 그림이다. 선형 탄성 구간에서 하중-변위 곡선의 기울기는 $(2a/W)$ 가 증가함에 따라 점차 감소되고 각각의 곡선에서 팝-in(pop-in)현상으로 보이는 불연속점들을 지나서 최대 하중점에 도달하게 된다. 또한 재료는 팝-in현상으로 보이는 불연속점을 지나기 이전에 이미 미세한 비선형 거동을 보인다.

이 하중의 초기부분에서는 AE신호가 나타나지 않는 것으로 보아 시험기로부터 들어오는 잡음은 완전히 제거된 것으로 보인다. 하중이 증가함에 따라 점차적으로 60dB이하의 저진폭 AE신호가 발생하기 시작하였다. 저진폭 신호의 발생빈도가 많아지고 중진폭 신호가 검출되기 시작함에 따라 하중-변위 곡선은 서서히 비선형성을 보이기 시작하고 계속해서 중진폭 신호와 고진폭 신호가 검출되기 시작한다. 특히 연속적인 고진폭 신호가 검출되는 영역과 하중-변위 곡선의 팝-인이 일어나는 부분은 아주 정확히 일치하고 있다. 연속 고진폭 신호는 $(2a/W)=0.2, 0.3, 0.4, 0.5$ 의 시험편에 대하여 각각 12500N, 10000N~10500N, 8100N~8300N, 7100N~7400N의 범위에서 연속적으로 검출되었고 하중-변위 곡선의 팝-인점

은 각각의 시험편에서 12533N, 10000N, 8081N, 7126N으로 나타났다.

Fig. 6 Load-displacement curve and amplitude distribution of AE signal for (a) $(2a/W) = 0.2$, (b) 0.3, (c) 0.4, (d) 0.5 during the test

신호의 발생빈도가 높아짐과 동시에 60dB이상의 중진폭 신호가 검출된다. 이때부터 하중-변위 곡선은 아주 미세하게 비선형 거동을 나타내기 시작하는 것으로 나타났다. 또 여러 연구자에 의해 섬유의 파단에 대응되는 것으로 알려진 90dB이상의 고진폭 신호가 발생한 지점에서 섬유의 파단에 의한 것으로 알려진 팝-인 현상이 나타나 좋은 일치를 보여주고 있다.

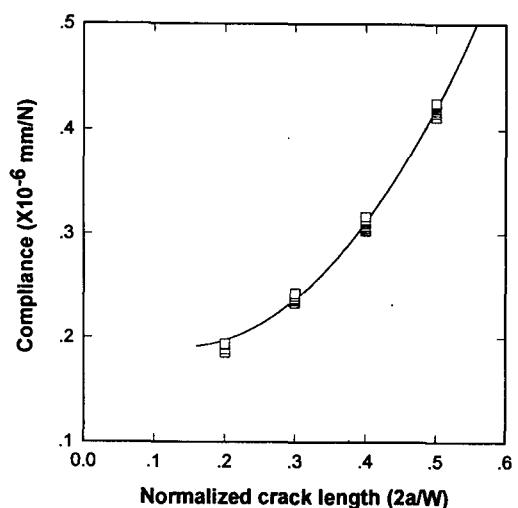
Fig. 7은 $(2a/W)$ 가 0.2, 0.3, 0.4, 0.5의 경우에 해당되는 컴플라이언스를 이용하여 얻은 컴플라이언스 곡선이다. 이 때 구해진 컴플라이언스 곡선의 방정식은 다음과 같다.

$$\frac{\delta}{P} = A\left[\frac{2a}{W}\right]^2 + B\left[\frac{2a}{W}\right] + C \quad (5)$$

여기서 $A=1.756$, $B=-0.4859$, $C=0.2243$ 으로 구하여진다.

Fig. 7 Initial compliance of each $(2a/W)$ specimen obtained from the displacement measurement

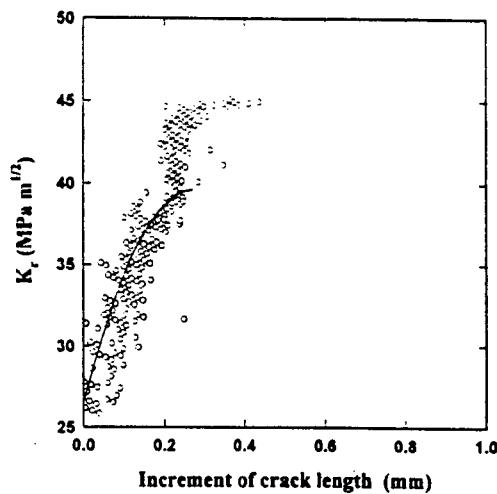
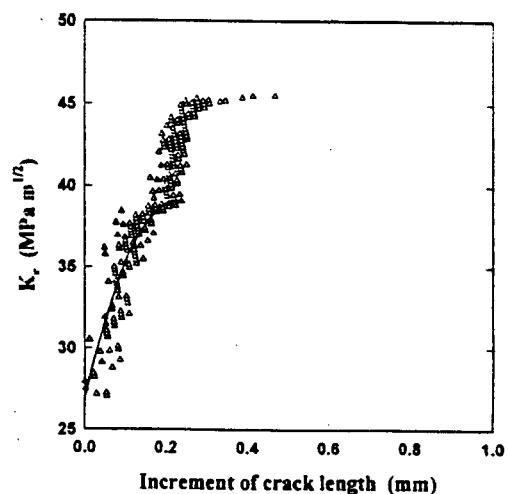
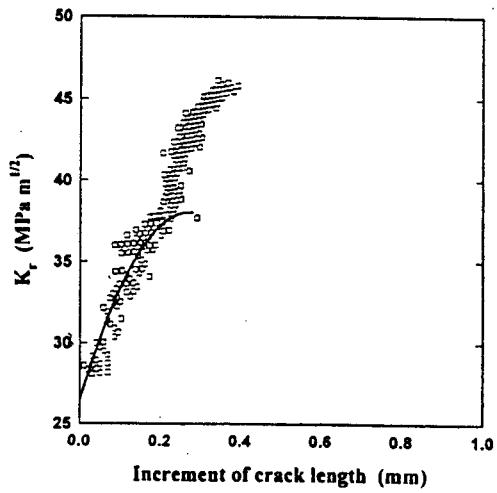
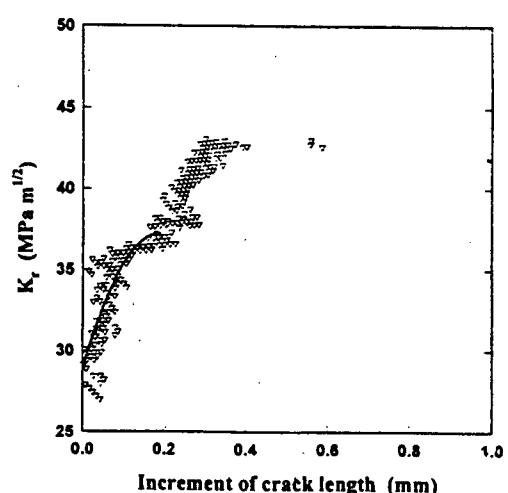
Fig. 8의 (a), (b), (c), (d)는 각각 $(2a/W)=0.2, 0.3, 0.4, 0.5$ 인 시험편에 대한 균열진전 저항곡선으로서 10개의 데이터 당 1개씩 샘플링하여 나타내었다. 초기노치의 길이에 관계없이 거의 일정한 양상을 나타내며 R곡선을 통한 복합재료의 파괴특성 평가가 가능함을 보여주고 있다. 각 파괴기구에 대한 균열진

전 저항곡선의 특성을 이해하기 위하여 대표적으로 Fig. 8 (b)의 $(2a/W)=0.3$ 인 경우를 상세히 고찰하여야 보면, 고밀도의 저진폭 AE신호와 중진폭 AE신호가 검출되기 시작하고 하중-변위 곡선이 비선형 구간을 보이기 시작한 6200N으로부터 조금 더 지난 7300N에서부터 R곡선은 균열의 증분이 시작되는 것으로 나타났다. 이는 노치 주변의 손상영역에서 발생하는 모재의 미소균열과 계면과 층간에서 미소균열이 발생하고 이러한 미소균열이 합체되기 시작하

(d) $(2a/W) = 0.5$ Fig. 8 Crack growth resistance curves for each $(2a/W)$ value

여도 보강섬유에 의한 균열가교 현상 때문에 변위의 증분이 크지 않으므로 스트레인계이지에서는 이러한 미소변위의 증분을 검출하기는 어렵다. 따라서 캡풀라이언스에 의해 계산된 유효균열의 진전은 모재균열 합체의 시발점보다 조금 늦게 나타나는 것으로 사료된다. 그 후 균열진전 저항의 증가율이 급속히 감소하였다가 다시 상승하는 형태를 보이며 이 부분에서 또한번의 불안정 균열성장이 이루어지는 것처럼 보인다. 따라서 이 부분에서 K_r 값과 유효균열길이로 계산하여 그때의 하중값을 역추적한 결과, 10200N에서 10500N사이에서 일어난 현상으로 판명되었다. 이 하중범위에서 AE신호 특성은 고진폭과 중진폭이 집중적으로 검출되어 섬유다발의 파괴시점을 나타내었고 하중-변위 곡선은 팝-인현상을 보였으며 비디오 마이크로스코프에 의하여 녹화된 파괴과정을 살펴본 결과, 진전된 모재균열에 저항으로 작용하고 있던 균열가교 섬유다발이 급속하게 파단되면서 균열의 개구현상이 아주 짧은 시간에 형성되었다. 이 하중범위를 지나면 다른 섬유다발의 저항에 의해 균열진전은 멈추게 된다. R곡선에서는 10500N이후 유효균열이 아주 느리게 안정성장을 진행하면서 균열진전 저항이 다시 증가하는 것으로 나타나고 있는데 AE신호 분석에서도 섬유/모재분리 혹은 충간박리를 의미하는 중진폭 신호와 모재균열을 의미하는 저진폭 신호만이 검출되었고 비디오 마이크로스코프에 의하여 녹화된 파괴과정의 분석에서도 균열길이의 변화는 아주 작았고 개구량만 증가하는 현상을 보였다. 이러한 결과를 종합하여 볼 때 균열 선단부의 또다른 섬유다발들의 가교역할로 인하여 균열진전에 대해 저항하며 균열은 횡방향으로 계속 성장하지 못하고 섬유/모재의 계면이나 충간을 따라 종방향으로 성장할 것으로 사료된다. 그 후 하중이 최종파단 하중의 99.5%인 12100N에서 R곡선의 기울기는 감소하면서 K_r 값은 더 이상 증가하지 않고 비교적 일정한 값을 유지하다가 아주 짧은 시간 후에 불안정파괴에 이르게 된다. 이 구간에서도 AE신호 분석에서는 섬유의 파단을 의미하는 고진폭 신호가 집중적으로 발생한 후 최종파단으로 이어졌고 비디오 마이크로스코프의 관찰에서도 12100N(10:00)에서 균열의 급격한 성장을 시작하여 2초후 불안정 파단으로 이어졌다.

여기서 구해지는 균열성장력곡선은 식(6),(7)에 의해 구해지며, 식(6),(7)에 하중값을 변화시켜 가면서 이미 구한 유효균열의 성장길이를 적용하여 R곡선과 접하게되는 균열성장력곡선을 찾을 수 있다. K_{mi} , K_{ci} 그리고 파괴인성 (K_c)의 값들은 각각 26.5~29 $\text{MPa}\sqrt{\text{m}}$, 37~39.1 $\text{MPa}\sqrt{\text{m}}$, 43~45.9 $\text{MPa}\sqrt{\text{m}}$, 의 범위로 거의 일정하게 나타났다. 균열성장 개시하중과 팝-인 하중들은 최대하중과의 비율로 나타내었을 때 R곡선으로부터 평가된 경우가 AE신호에 의해 평가된 경우보다 각각 약 8%와 2% 정도 높게 나타나 좋은 일치를 보여주고 있다. 이와 같이 약간의 오차를 보이는 이유는 스트레인 케이지의 경우 내부에서 일어나는 균열의 성장거동에 대해 민감하게 반응할 수 없으나 AE는 어떠한 경우에든지 신호를 검출할 수 있기 때문이다. 또 파괴인성치로 판단된 임계하중이 최대하중값에 비해 평균 1.7%작게 나타나 최대하중값으로 파괴인성치를 결정할 경우 작은 오차가 발생할 수 있는 것으로 판단된다.
