Guided Tissue Regeneration on Dental Implants

삼성의료원 치과치료부 치주과 흥지호

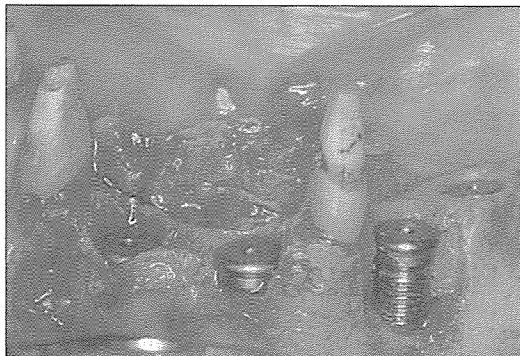
그림 1. 임플란트를 매식한 후 임플란트의 상단부분이 노출되어 있는것을 관찰할 수 있다.

(그림 1)에서는 하악 오른쪽 제 1소구치를 발치한 후 바로 임플란트를 매식한 것으로 발치당시 제 1소구치에 심한 치주질환으로 인해 치조골을 포함한 주위 치주조직이 심하게 손상되어 있는 것을 알 수 있었다. 발치한 후 염증조직을 제거한 후 협측으로 심한 치조골 결손을 볼 수 있었다. 해당 발치와 임플란트를 매식한 결과 임플란트의 30%가 치조골 밖으로 노출되어 있는 것을 관찰할 수 있었다. 본 환자의 경우 혈액으로는 Torus 가 있는 것을 확인한 후 그 부위의 골을 이용하여 Autogenous bone graft를 시행하였다(그림 2). 그리고 Graft 위로 Torus의 cortical bone을 이용하여 Graft를 보호하였

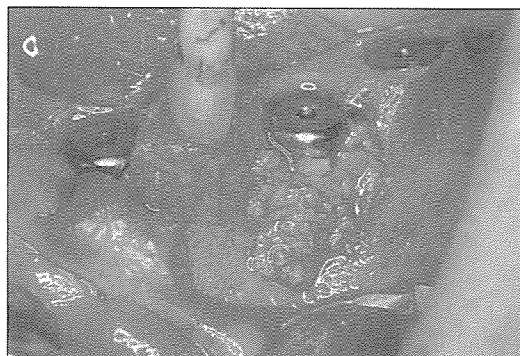
그림 2. 임플란트가 노출된 부위를 Autogenous bone graft를 사용하여 덮어주었다.

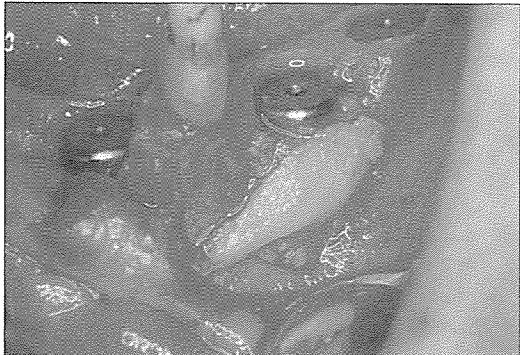
그림 3. Autogenous bone graft를 Cortical bone을 이용하여 보호하였다.

다(그림 3). (그림 4)에서 보는 바와 같이 Autogenous bone graft 위에 Gore-Tex membrane을 덮은 뒤 suture를 이용하여 membrane를 고정시켰다. 술식 후 약 6개월 후 임플란트 2차 수술을 하기 위해 판막을 거상하고 membrane를 제거한 결과 협측의 치조골이 모두 재생되어 있는 것을 확인할 수 있었다(그림 5).

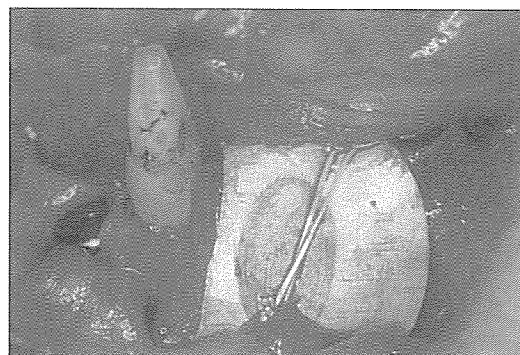
그림 4. 손상부위를 membrane을 사용하여 덮은 뒤 suture를 이용하여 고정시켰다.

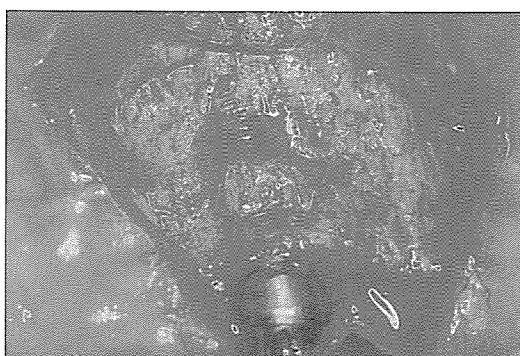
그림 6. 임플란트 매식 후 순축면으로 임플란트가 노출되어 있는것을 볼 수 있었다.

다음 증례에서는 상악에 임플란트를 매식한 후 순측면에 임플란트의 표면이 노출되어 있는 것을 볼 수 있었다(그림 6). 이 경우에서는 치조골을 재건하기 위한 공간 확보에 어려움이 있어 공간 확보를 위해 miniscrew를 이용하여 membrane을 장착하였을 경우 membrane 하방에 치조골이 재건될 수 있는 공간을 확보하여 주었다(그림 7, 8). 약 6개월 후 membrane를 제거 후 공간확보를 위하여 설치했던 miniscrew 주위로 치조골이 재건되어 있는 모습을 볼 수 있었다(그림 9). (그림 10)에서는 miniscrew를 제거한 후의 모습이다.

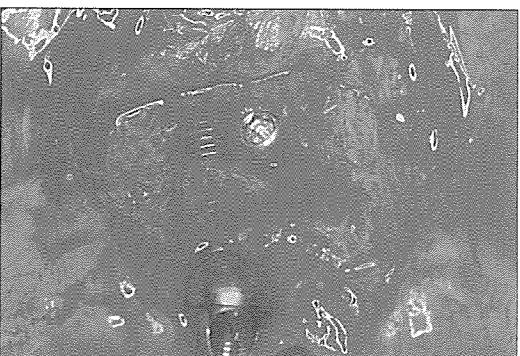
그림 7. 손상부위에 공간을 확보하기 위하여 mini-screw를 삽입하였다.

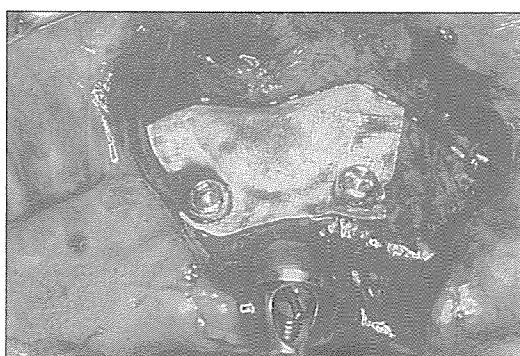
그림 8. 손상부위를 bone graft 없이 membrane으로 덮어 주었다.

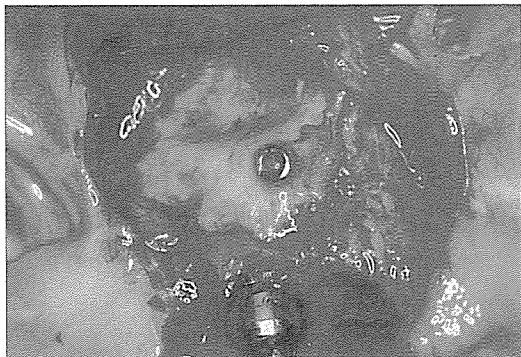
그림 9. 약 6개월 후 mini-screw 주위에 치조골이 재생되어 있는것을 볼 수 있다.

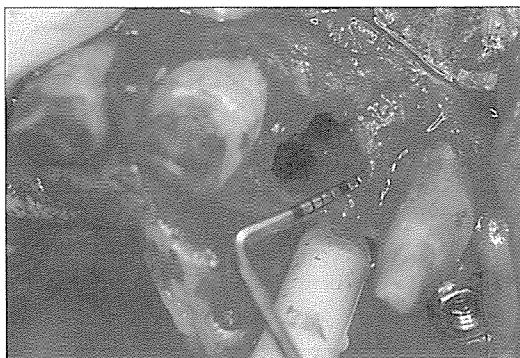
그림 11. 치아발치 후 치조골이 심하게 손상되어 있는것을 볼 수 있다.

(그림 11)에서는 치근단 병소가 심한 환자의 치아를 발치 후 염증조직을 모두 제거한 후 관찰한 사진으로 치조골 내에 심한 골손상을 볼 수 있으며 구개쪽으로 골손상이 관통되어 있는 것을 볼 수 있었다(그림 12). 손상된 부위를 재건하기 위하여 Graft 없이 membrane 만을 이용하여 손상된 부위를 차단시켰으며 membrane를 고정시키기 위하여 miniscrew를 사용하였다(그림 13). 약 9개월 후 판막을 거상하여 membrane 이 그대로 유지되어 있는 것을 관찰 할 수 있었다(그림 14). Membrane을 제거 후 골손상 부위에 새로운 치조골이 가득 차 있는 것을 관찰할 수 있었으며(그림 15), 그 부위에 임플란트를 매식하는 데 성공하였다(그림 16).

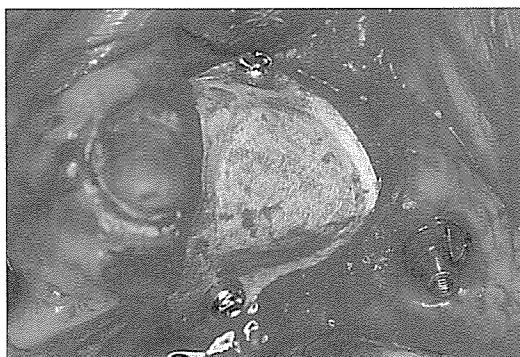
그림 13. 치조골 파손 부위를 membrane으로 덮은 후 mini-screw로 고정 시킨것을 볼 수 있다.

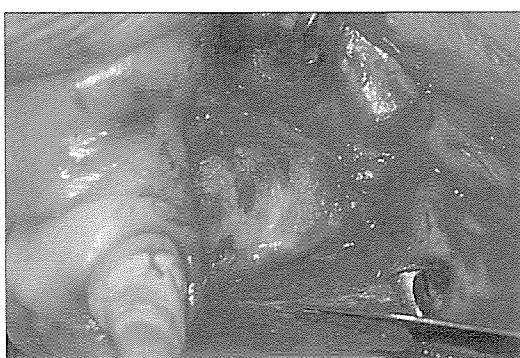
그림 15. membrane과 screw를 재거 후 치조골이 재건되어 있는것을 볼 수 있다.

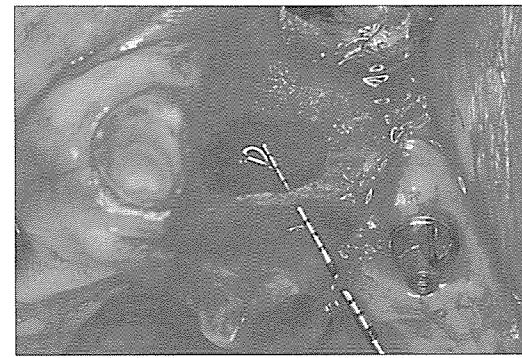
그림 12. 손상된 부위가 구개쪽으로 관통되어 있는 것을 관찰할 수 있다.

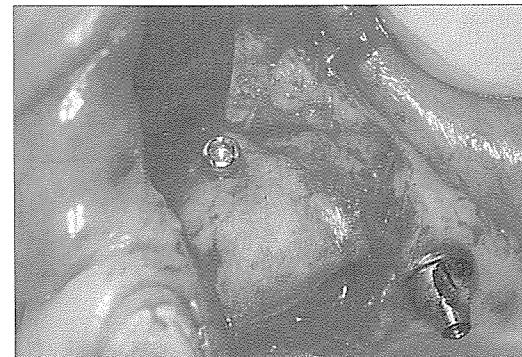
그림 14. 약 6개월 후 membrane을 재거전의 사진이다.

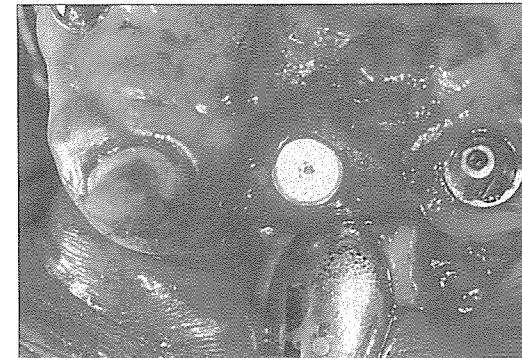
그림 16. 치조골 재생 후 임플란트를 매식한 모습을 볼 수 있다.
