# 자가골(Chin bone)이식을 이용한 국소적 치조제 증강술

경북대학교 치과대학 치주과학교실 이재목, 최희동, 서조영

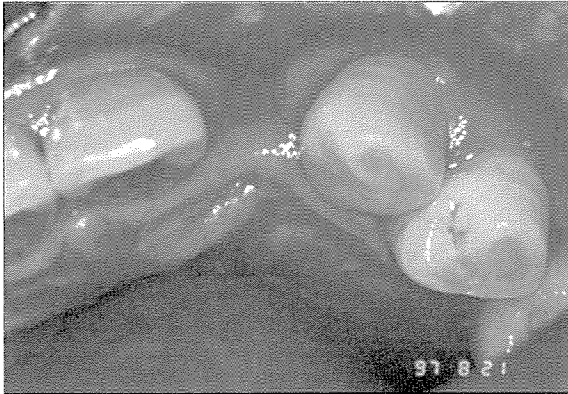
그림 1. 상악좌측 측절치부의 수평적인 치조제 결손.

42세의 남자 환자로 상악좌측 측절치부위의 외상으로 2년전 받치되어 임플란트 매식을 위해 내원하였다. 임상적으로 Class II(Seivert 분류)의 수평적 치조제 결손을 보였고(그림 1), 임플란트 식립시 순면의 과도한 thread 노출과 그로 인한 초기고정의 어려움이 예상되어 Chin bone을 이용한 치조제 증강을 계획하였다.

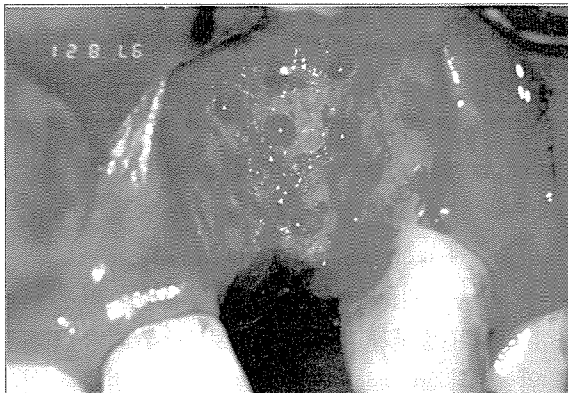
그림 3. 수용부에 출혈성 골표면을 위해 hole을 형성하였다.

수용부 형성은, 치조정으로부터 구개측으로 3mm 떨어진 부위에 split-thickness incision을 가해 분할층판막을 형성한 후 치조정에 이르러 골막절개를 시행후 근원심 치아의 열구를 따라 순측으로 incision을 연장시키고 인접치의 line angle에 divergent한 수직절개를 가해 vestibule까지 연장시킨다음 골막박리자를 이용하여 split/full thickness flap을 순측으로 조심스럽게 거상하였다(그림 2). 노출된 치조골 표면의 잔존 골막을 외과용 큐렛을 이용하여 완전히 제거하고, 피질골에 small round bur로 많은 천공을 형성하여 망상골로의 통로를 형성하고 출혈성 골표면을 만들어주었다(그림 3).

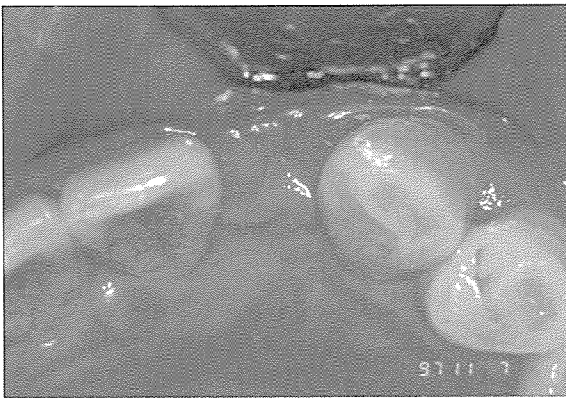
그림7. 술후 10주후의 임상소견.

한 번 내원케 하여 치유양상을 관찰하였다. 그림7, 8은 술후 10주 이후의 치유양상과 방사선 소견으로 연조직과 이식골편이 안정된 양상을 보이고 있어수평적 치조계 결손의 수복이 3-4mm 정도 기대되나 지속적인 관찰이 요구되어진다.
