건축물의 규모가 대형화, 고층화, 고급화됨에 따라 기계설비의 기능은 더욱 복잡해지고 있으며 공사비 측면에서도 그 비중이 날로 증대되어가고 있는 추세이다. 건설산업기본법의 시행으로 우리 온돌공사도 전문기술적으로 시장을 등록할 수 있어 연재되는 각종 사례를 통해 많은 참조가 되길 바란다.

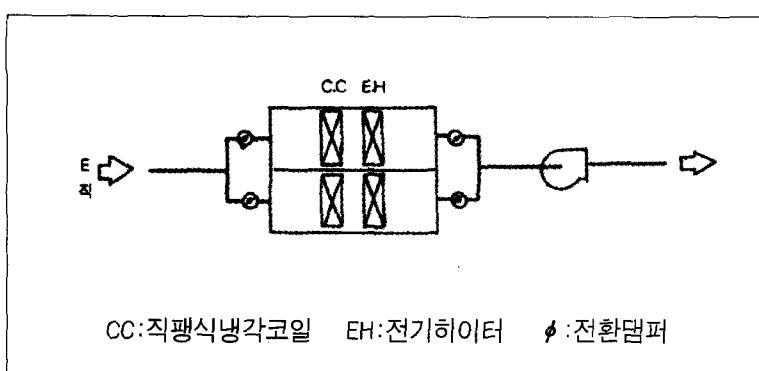
모식품 공장의 저온작업실(-2°C)은 그림과 같이 냉매코일, 제상용 전기히터, 송풍기로 구성된 공조장치로 냉각하고 있다. 연속작업을 하는데 제상을

하기 위해 뎁퍼를 개폐하여 냉각기를 번갈아 사용한다. 그러나 실제로 운전해 보니까 실내가 소정온도로 내려가지 않았다.

제상하고 있는 쪽의 공조장치내의 온도가 상승하고 있으며, 뎁퍼가 닫혀 있는데도 불구하고 더운 공기가 누설되어 혼합되고 있었다.

정밀도가 좋은 뎁퍼와 교환하였으나 완전히 해결되지 않았다. 이와같은 시스템에는 직팽창 코일을 직접 실내에 장치하는 것이 좋을 것이다. 누설이 일어나서는 절대로 안될 경우에는 버터플라이 뎁퍼, 수봉(水封)덤퍼 등을 사용한다.

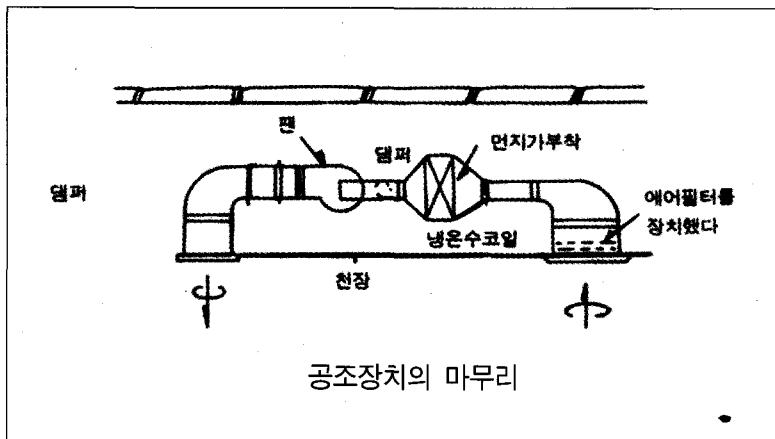
쇼핑센터에 있어서 그림에 표시하는 바와 같이 현관부분의 천장속에 설치한 냉온수 코일에서 바람이 잘 나오지 않게 되었다.

냉온수 코일에 먼지가 부착하여 송풍이 잘 되지 않았다.

공기열교환기(코일)에 먼지가 부착하면 그 부분의 저항이 증가하고, 송풍량이 감소하며, 결국에는 풍로가 폐쇄되어 바람이 나오지 않게 된다. 먼지는 서서히 부착되므로 운전을 시작한 후 곧 냉난방효과가 빠진 것을 알지 못하지만 서서히 느끼게 된다. 이 사례의 경우에는 에어필터를 달지 않았기 때문인데, 쇼핑센터의 출입구이므로 대수롭지 않게 설계나 시공을 하였다고 생각된다. 에어필터를 코일상류측에 설치하는 것은 실내의 공기정화를

목적으로 하고 있는 것 이외에 코일오염을 방지하는 목적도 있기 때문이다. 즉 코일의 오염을 방지하여 방열효과를 저하시키지 않도록 하는 것도 필터의 중요한 역할의 하나이다.

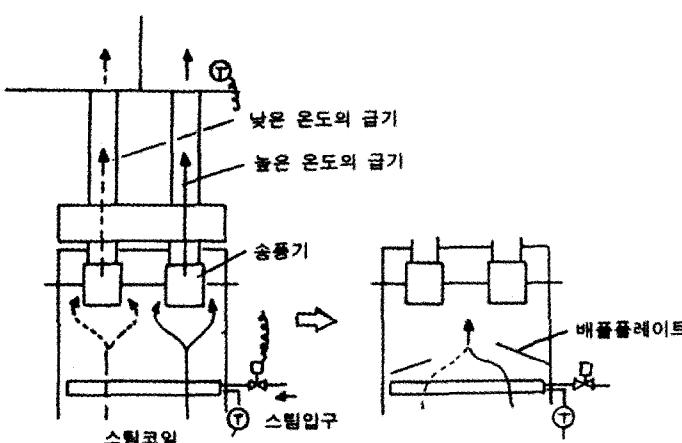
〈그림 1〉

한개의 현장조립된 에어핸드링유닛으로, 2개의 방에 송풍하는 계통으로 되어 있는데, 겨울에 스팀을 통하여 온풍을 보냈을 때, 한쪽의 방으로 가는 급기온도와 다른 쪽의 방으로 가는 급기온도의 차가 커서, 송풍량을 조절하였으나 실내온도가 맞지 않았다.

(1) 에어핸드링유닛은 비교적 대형으로 가로 폭이 3m이고, 스팀코일은 튜브 길이가 3m인 것을 수평으로 설치하였다. 코일은 1렬로서 내관은 스팀, 외관은 드레인의 2중관형임에도 불구하고 스팀 입구측의 통과공기는 온도상승이 크고, 그 반대측의 온도상승은 낮아서, 그 차이는 5~6°C였다.

(2) 송풍기가 2개 이므로, 한쪽은 온도가 높은 쪽의 공기를 흡입하여 보내고 다른쪽은 온도가 낮은 쪽의 공기를 흡입하여 보냄으로 양쪽 공기

(3) 에어핸드링유닛을 나온 공기는 일단 첨부에 들어가지만, 용적이 크지 않기 때문에 혼합될 여유가 없어서, 온도차가 있는 흐름의 층 그대로 각각 2개의 주 덕트에 들어가 별개의 방으로 급기되었다.

대책으로는 다음의 해설과 같이 몇 가지가 있으나 금번은 작업량이 많은 방법이나 개수공사를 수반하는 방법을 취할 여유가 없었으므로 그림과 같이 스팀코일의 하류측에 배플플레이트를 조금 비켜 놓은 위치에 설치하여 양쪽방을 허용온도 범위내로 온도를 맞출 수 있었다.

배플플레이트의 저항 때문에 송풍량은 약간 감소하였다.

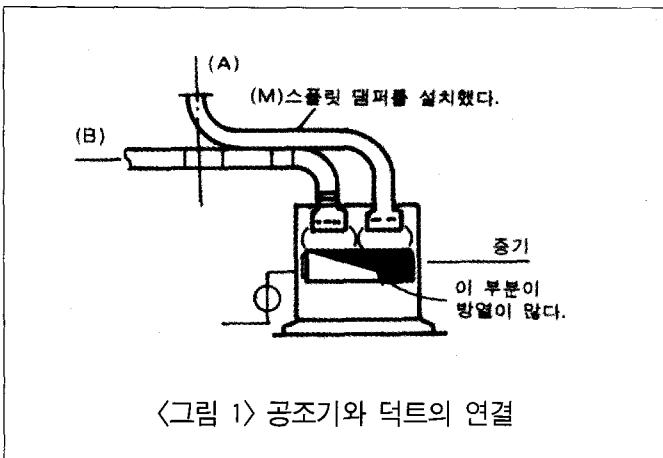
증기기열코일(히터)이 속에 들어있는 공조기에 <그림 1>에 표시하는 송풍덕트를 설치했다. 호텔에 사용한 공조장치이다. 분기덕트(A)계통에 속하는 객실의 난방은 너무 더울 정도인데, 분기덕트(B)측에서는 토출온도가 오르내려서 실온이 일

히터의 증기입구쪽 표면온도가 일정하지 않으며 우측 송풍기에 의한 송풍온도가 높고 토출공기가 혼합되지 않은 상태로 분기덕트(A)쪽으로 흐르고 있었기 때문이다.

덕트 합류점(M)에 스플릿댐퍼를 설치하여 히터의 고온측에 흐르는 공기를 적게(송풍량을 줄인다)했다.

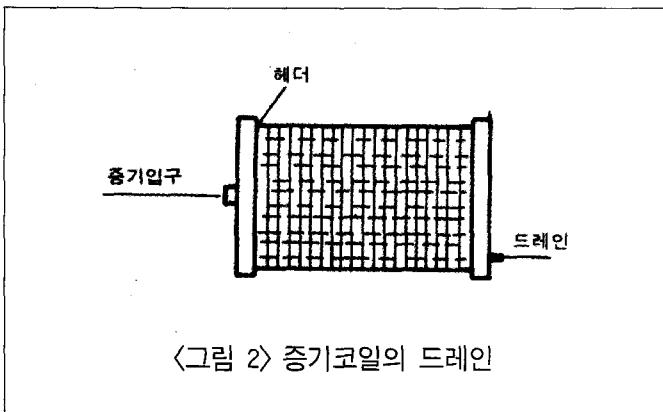
에 의한 방열은 기대할 수 없다. 따라서 응축수를 코일 속에 머무르게 하지 않고 되도록이면 빨리 빠져 나가게 할 수 있는 증기코일 일수록 효율이 좋고 표면온도의 불균일이 적다. 그러나 증기코일은 <그림 2>에 표시하는 형상이고 원패스형이다.

따라서 증기 코일은 용량제어 때문에 공급되는 증기량이 줄거나, 부하가 증가해서 응축수가 체류하므로, 증기입구쪽은 불안정하며 낮은 표면온도의 불균일이 생긴다.

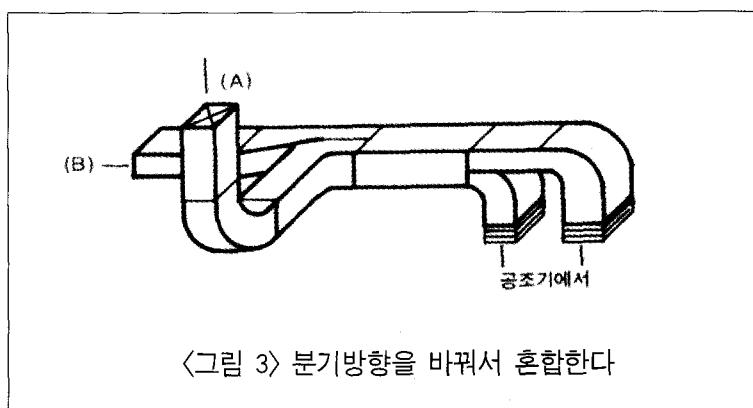
그래서 송풍온도의 불균일을 적게 하기 위해서는 송풍기의 토출측에 체임버를 설치하여 주덕트를 꺼내서 분기시키거나 혹은 <그림 3>처럼 주덕트에서 분기시키는 방향을 연구하는 등의 방법으로 토출공기가 충분히 혼합되도록 한다.
